CATÁLOGO DE BIENES Y ESPACIOS PROTEGIDOS DE MURO DE L'ALCOI

MEMORIA

FICHAS

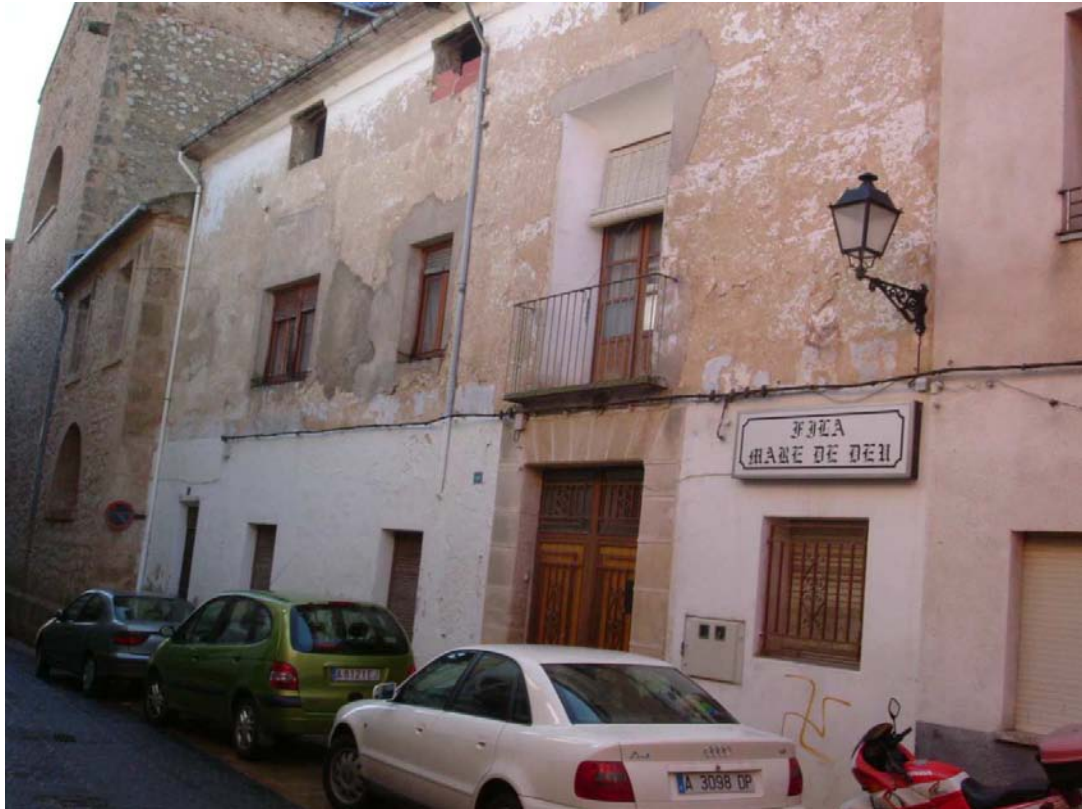
DENOMINACIÓ	
LOCALITZACIÓ GEOGRÀFICA	C/ Carne, 1, 1acc
LOCALITZACIÓ CRONOLÒGICA	
AUTOR/A

NIVELL DE PROTECCIÓ QUE HI HA		RÈGIM URBANÍSTIC PGOU	s.u.
ESTADO DE CONSERVACIÓN	necessita reforma	RÈGIM JURÍDIC	propietat privada
USOS	habitatge/activitats lúdiques	INFORMACIÓ BIBLIOGRÀFICA	
ESTAT D' OCUPACIÓ	ocupat	INFORMACIÓ DOCUMENTAL

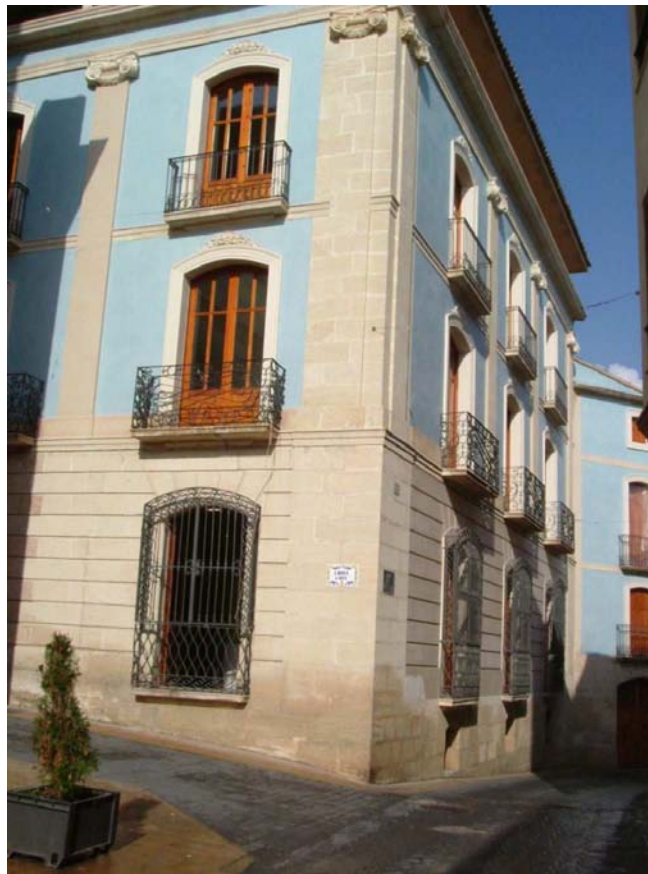
DENOMINACIÓ	Edifici Unió Musical de Muro de l'Alcoi
LOCALITZACIÓ GEOGRÀFICA	C/ Carne, 2
LOCALITZACIÓ CRONOLÒGICA	
AUTOR/A

DESCRIPCIÓ: Edifici recentment rehabilitat construït a principis del segle XX. Té caràcter historicista amb molt repertori acadèmic i mitja escala, amb una unitat formal jerarquitzada, volumetria compacta, cossos auxiliars adossats amb tractament formal i volumètric diferenciats. La planta de l'edifici es desenvolupa en forma de U amb pati central tancat pel cos de saló d'asajos. L'edifici es desenvolupa en tres plantes d'altura més l'espai d'aprofitament sota coberta inclinada de teula àrab.

NIVELL DE PROTECCIÓ QUE HI HA	2	RÈGIM URBANÍSTIC PGOU	s.u.
ESTAT DE CONSERVACIÓ	rehabilitat	RÈGIM JURÍDIC	propietat privada
USOS	culturals	INFORMACIÓ BIBLIOGRÁFICA	
ESTAT D' OCUPACIÓ	ocupat	INFORMACIÓ DOCUMENTAL

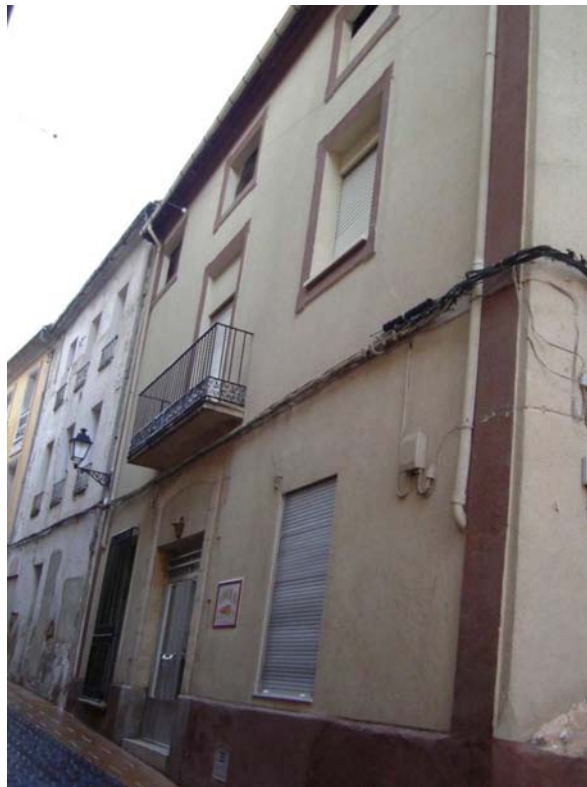
DENOMINACIÓ	
LOCALITZACIÓ GEOGRÀFICA	C/ Carne, 4
LOCALITZACIÓ CRONOLÒGICA	
AUTOR	
CLAU	00003
NIVELL PROTECCIÓ	ambiental
PLÀNOL DE SITUACIÓ	CROQUIS D'EMPLAÇAMENT

DESCRIPCIÓ : Edifici de façana reformada que té elements compostius que corresponen als generals del carrer, planta baixa amb finestres amb reixa i portal amb brancals i llindes de carreu, primera planta amb balcó i cambra composta per tres finestres de llinda adovellada.

NIVELL DE PROTECCIÓ QUE HI HA		RÈGIM URBANÍSTIC PGOU	s.u.
ESTAT DE CONSERVACIÓ	bo	RÈGIM JURÍDIC	propietat privada
USOS	habitatge	INFORMACIÓ BIBLIOGRÀFICA	
ESTAT D'OCUPACIÓ	ocupat	INFORMACIÓ DOCUMENTAL

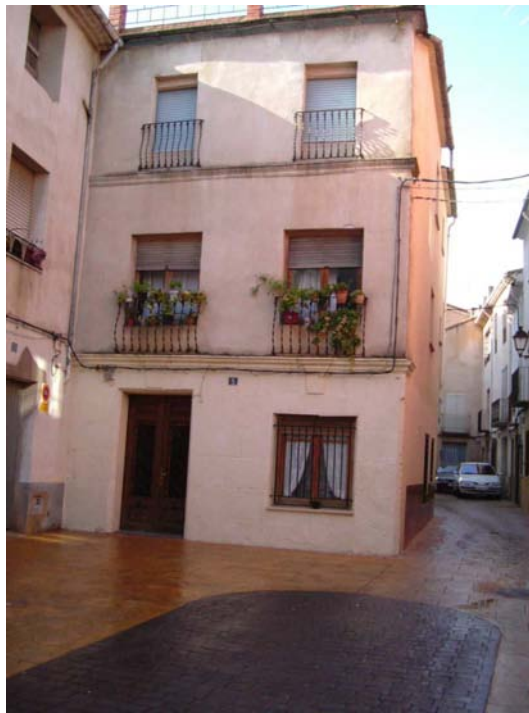
DENOMINACIÓ		
LOCALITZACIÓ GEOGRÀFICA	C/ Carne, 5	
LOCALITZACIÓ CRONOLÒGICA		
AUTOR		
CLAVE	00004	NIVELL PROTECCIÓ ambiental
PLÀNOL DE SITUACIÓ	CROQUIS EMPLAÇAMENT

DESCRIPCIÓ: Edifici de tres plantes coronat per un element impropri, terat, en el qual destaca la planta baixa amb zoclo de carreu, llinda i brancals; també les motlures ornamentals que dividiesen les diferents plantes.

NIVELL DE PROTECCIÓ QUE HI HA		RÈGIM URBANÍSTIC PGOU	s.u.
ESTAT DE CONSERVACIÓ	bo	RÈGIM JURÍDIC	propiedat privada
USOS	habitatge	INFORMACIÓ BIBLIOGRÀFICA	
ESTAT D'OCUPACIÓ	ocupat	INFORMACIÓ DOCUMENTAL

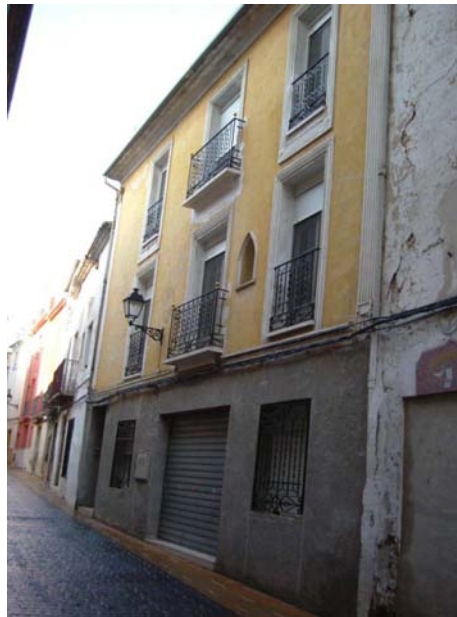
DENOMINACIÓ	
LOCALITZACIÓ GEOGRÀFICA	C/ Carne, 8
LOCALITZACIÓ CRONOLÒGICA	
AUTOR

DESCRIPCIÓ: Edifici que conserva a la segona i tercera planta de la façana principal elements d'interès de composició i ornamental. Les finestres i les obertures dels balcons están emmarcats per motllures de guix, igual que la xicoteta fornícula amb arc ogival que contenia al seu temps una imatge de la Inmaculada. Sanefes en els laterals de les plantes superiors.

NIVELL DE PROTECCIÓ QUE HI HA		RÈGIM URBANÍSTIC PGOU	s.u.
ESTAT DE CONSERVACIÓ	en reforma/bo	RÈGIME JURÍDIC	propiedat privada
USOS	habitatge	INFORMACIÓ BIBLIOGRÀFICA	
ESTAT D'OCUPACIÓ	ocupat	INFORMACIÓ DOCUMENTAL

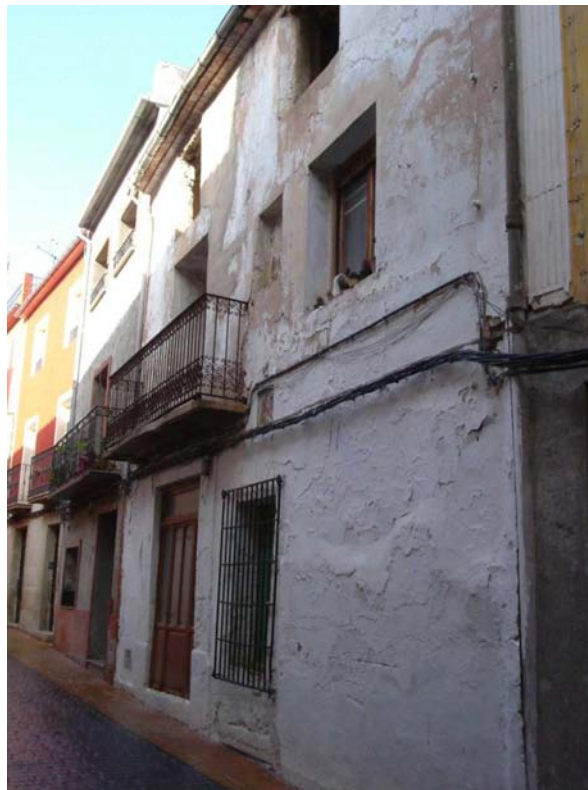
DENOMINACIÓ	
LOCALITZACIÓ GEOGRÀFICA	C/ Carne, 10
LOCALITZACIÓ CRONOLÒGICA	
AUTOR	
CLAU	00006
NIVELL PROTECCIÓ	ambiental
PLÀNOL DE SITUACIÓ X	CROQUIS EMPLAÇAMENT

DESCRIPCIÓ: Edifici que té una façana que conserva una sèrie d'invariants a la planta baixa i elements compostius característics. Com elements devocionals destaca el taulell devocional de Sant Pasqual Bailón/ Crist de Zalamea/ Beat Andrés Hiber parcialment destruït i un pas del Via Crucis Urbà. Les variants corresponen al zoclo de carreus, llinda, reixeria de balcó i finestra de la planta baixa i fusteria de fusta.

NIVELL DE PROTECCIÓ QUE HI HA Generalitat Valenciana	be inmobile etnologia	RÈGIM URBANÍSTIC PGOU	s.u.
ESTAT DE CONSERVACIÓ	mal	RÈGIM JURÍDIC	propietat privada
USOS	habitatge	INFORMACIÓ BIBLIOGRÀFICA	
ESTAT D'OCUPACIÓ	desocupada	INFORMACIÓ DOCUMENTAL

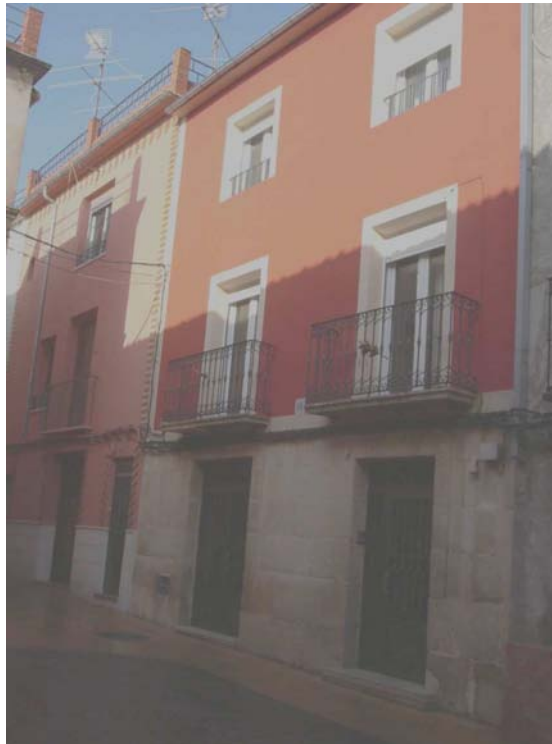
DENOMINACIÓ	
LOCALITZACIÓ GEOGRÀFICA	C/ Carne, 14
LOCALITZACIÓ CRONOLÒGICA	
AUTOR

DESCRIPCIÓ: Edifici que ha estat reformat guardant l'esquema compositiu del seu entorn. Conserva els invariants de carreu de la planta baixa. La resta dels materials dels balcons i finestres són impropis.

NIVELL DE PROTECCIÓ QUE HI HA		RÈGIM URBANÍSTIC PGOU	s.u.
ESTAT DE CONSERVACIÓ	rehabilitada	RÈGIM JURÍDIC	propiedat privada
USOS	habitatge	INFORMACIÓ BIBLIOGRÀFICA	
ESTAT D'OCUPACIÓ	ocupat	INFORMACIÓ DOCUMENTAL

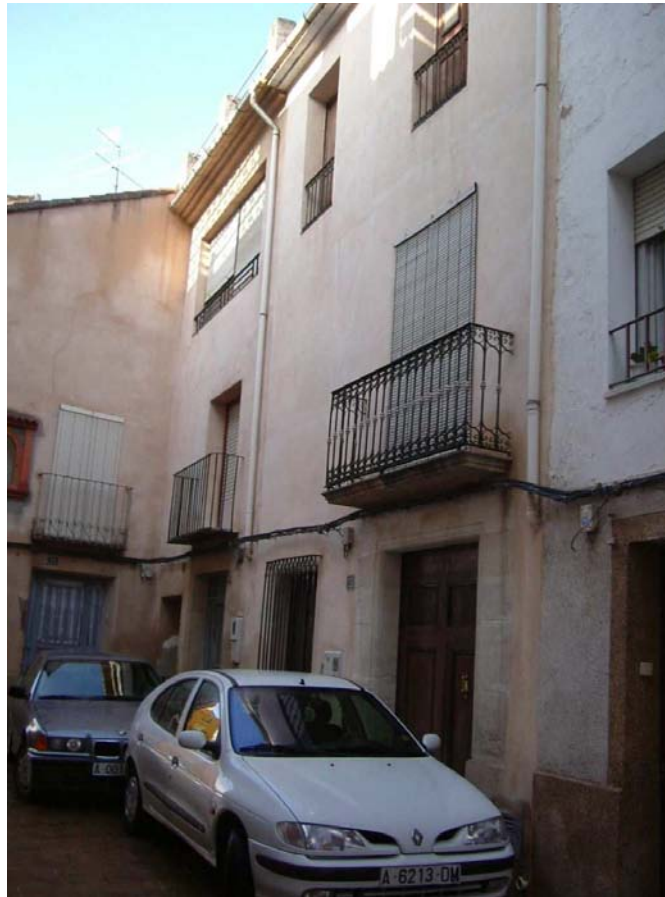
DENOMINACIÓ	
LOCALITZACIÓ GEOGRÀFICA	C/ Carne, 22
LOCALITZACIÓ CRONOLÒGICA	
AUTOR	
CLAU	00008 NIVELL PROTECCIÓ ambiental
PLÀNOL DE SITUACIÓ	CROQUIS EMPLAÇAMENT

DESCRIPCIÓ: Edifici parcialment rehabilitat en la eua façana que conserva l'esquema compositiu de l'entorn, també invariants de carreus en el brancal i la llinda. Fusteria de fusta, reixes

NIVELL DE PROTECCIÓ QUE HI HA		RÈGIM URBANÍSTIC PGOU	s.u.
ESTAT DE CONSERVACIÓ	bo	RÈGIM JURÍDIC	propiedat privada
USOS	habitatge	INFORMACIÓ BIBLIOGRÀFICA	
ESTAT D'OCUPACIÓ	ocupat	INFORMACIÓ DOCUMENTAL

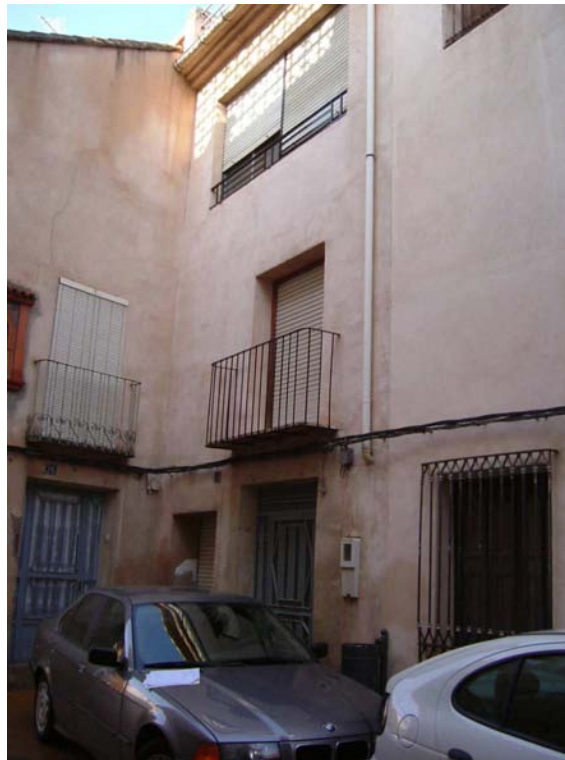
DENOMINACIÓ	
LOCALITZACIÓ GEOGRÀFICA	C/ Carne, 24
LOCALITZACIÓ CRONOLÒGICA	
AUTOR

DESCRIPCIÓ: Edifici reformat que només conserva invariants a la planta baixa, brancals i llindes de carreus.

NIVELL DE PROTECCIÓ QUE HI HA		RÈGIM URBANÍSTIC PGOU	s.u.
ESTAT DE CONSERVACIÓ	bona	RÈGIM JURÍDIC	propiedat privada
USOS	habitatge	INFORMACIÓ BIBLIOGRÀFICA	
ESTAT D'OCUPACIÓ	ocupat	INFORMACIÓ DOCUMENTAL

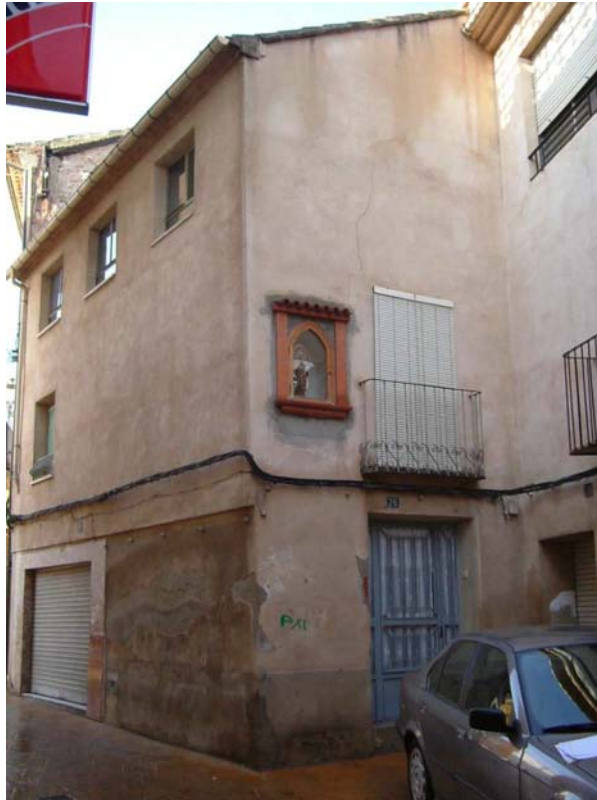
DENOMINACIÓ	
LOCALITZACIÓ GEOGRÀFICA	C/ Carne, 26
LOCALITZACIÓ CRONOLÒGICA	
AUTOR

DESCRIPCIÓ: Edifici sense cap interès arquitectònic però que té en la seua façana un element devocional: taulellet amb la imatge de la Verge del Carme de la segona meitat del segle XX.

NIVELL DE PROTECCIÓ QUE HI HA		RÈGIM URBANÍSTIC PGOU	s.u.
ESTAT DE CONSERVACIÓ	bo	RÈGIM JURÍDIC	propiedat privada
USOS	habitatge	INFORMACIÓ BIBLIOGRÀFICA	
ESTAT D'OCUPACIÓ	ocupat	INFORMACIÓ DOCUMENTAL

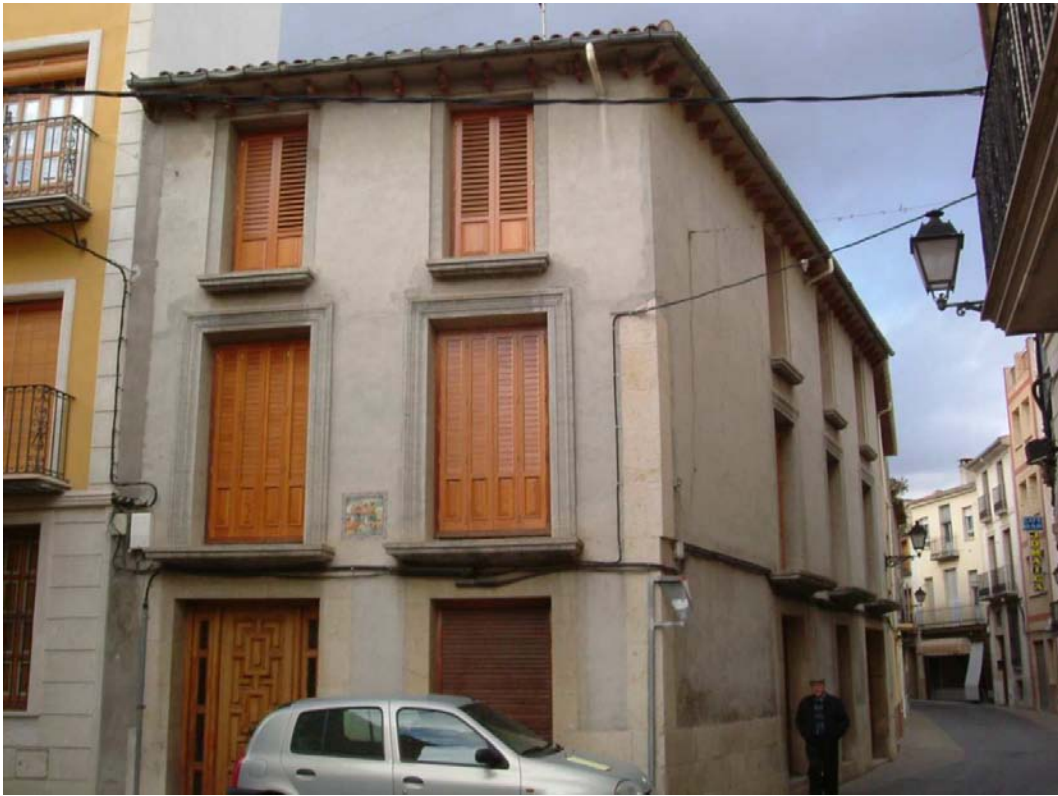
IDENTIFICACIÓ FOTOGRÀFICA

DESCRIPCIÓ: Edifici reformat que conserva com a original els invariants de la planta baixa amb zoclo, brancals, llindes i cantonada de carreus de pedra (possiblement es tractara de dos edificis). En la façana de la Placeta Molina s'exhibeix un taulellet del Via Crucis urbà.

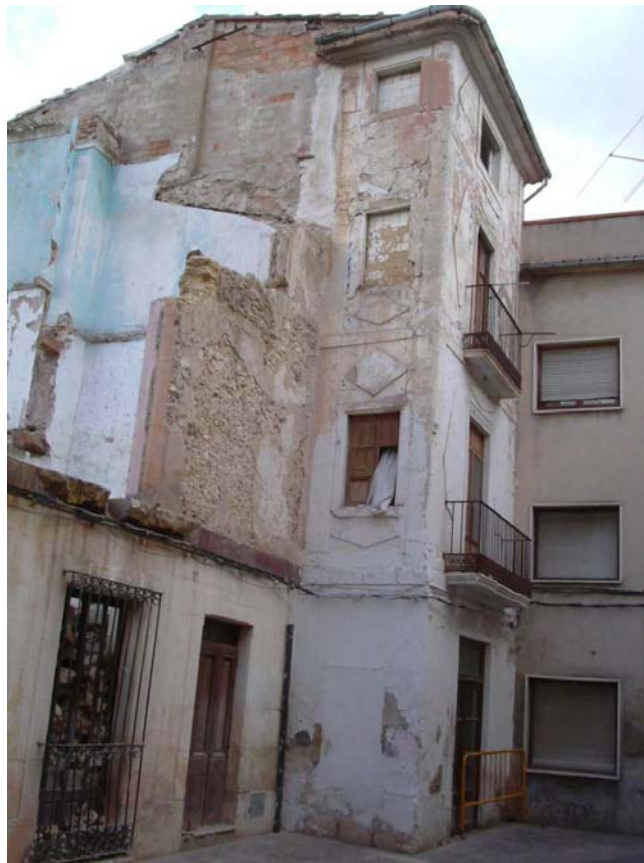
DENOMINACIÓ	
LOCALITZACIÓ GEOGRÀFICA	C/ Sants, 4
LOCALITZACIÓ CRONOLÒGICA	
AUTOR	
CLAU	00012
NIVELL PROTECCIÓ ambiental	
PLÀNOL DE SITUACIÓ X	CROQUIS EMPLAÇAMENT

DESCRIPCIÓ: Edifici d'escasa entitat volumètrica que presenta una sèrie d'invariants i elements decoratius del segle XIX.

NIVELL DE PROTECCIÓ QUE HI HA		RÈGIM URBANÍSTIC PGOU	s.u.
ESTAT DE CONSERVACIÓ	regular	RÈGIM JURÍDIC	propiedat privada
USOS	vivienda	INFORMACIÓ BIBLIOGRÀFICA	
ESTAT D' OCUPACIÓ	desocupada	INFORMACIÓ DOCUMENTAL

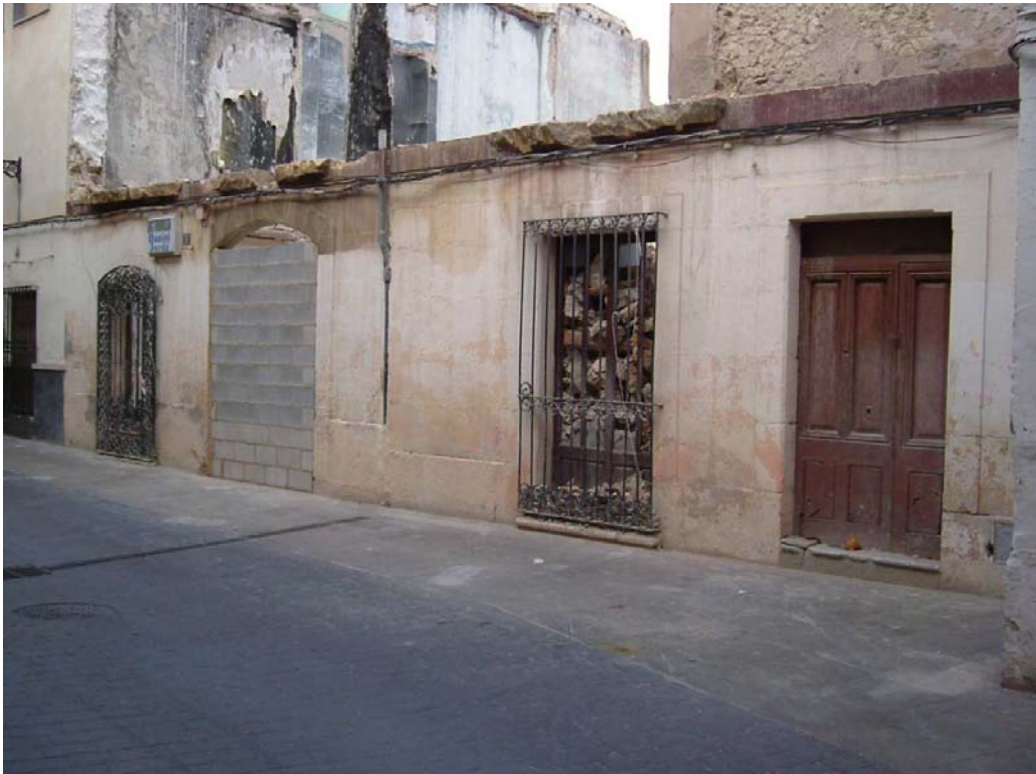
IDENTIFICACIÓ FOTOGRÀFICA

DESCRIPCIÓ: edifici aterrat recentment del qual tan sols han conservat els invariants de la planta baixa i les reixes.

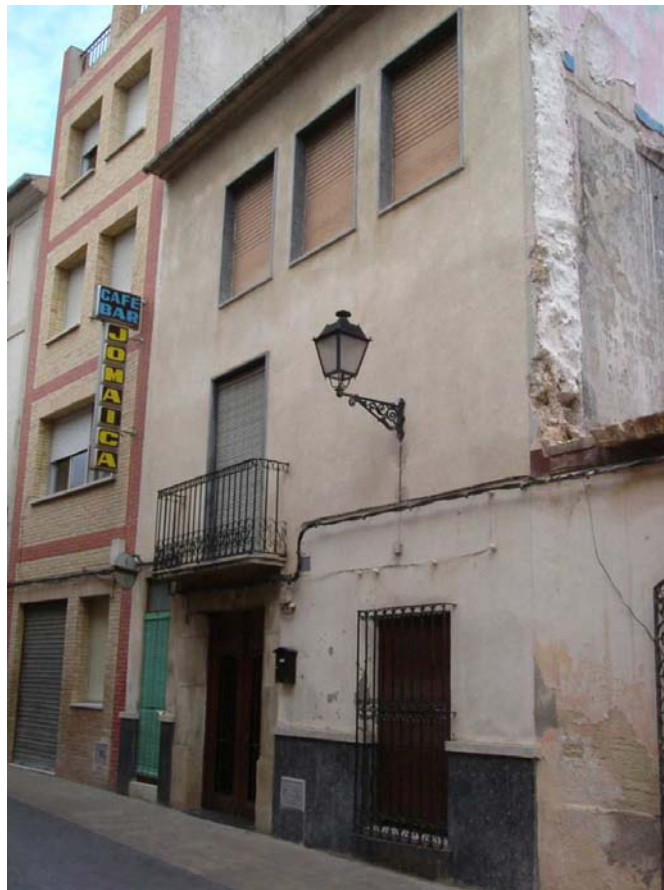
DENOMINACIÓ	
LOCALITZACIÓ GEOGRÀFICA	C/ Sants, 8
LOCALITZACIÓ CRONOLÒGICA	
AUTOR

DESCRIPCIÓ: edifici que conserva invariants a la planta baixa: reixes, llindes i brancals de carreus.

NIVELL DE PROTECCIÓ QUE HI HA		RÈGIM URBANÍSTIC PGOU	s.u.
ESTAT DE CONSERVACIÓ	bo	RÈGIM JURÍDIC	propiedat privada
USOS	habitatge	INFORMACIÓ BIBLIOGRÀFICA	
ESTAT D'OCUPACIÓ	ocupat	INFORMACIÓ DOCUMENTAL

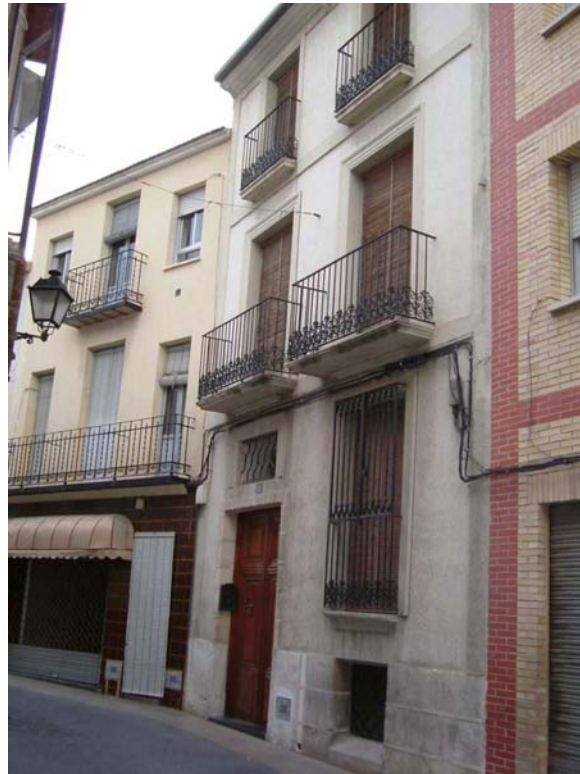
DENOMINACIÓ	
LOCALITZACIÓ GEOGRÀFICA	C/ Sants, 12
LOCALITZACIÓ CRONOLÒGICA	
AUTOR

DESCRIPCIÓ: edifici de principis del segle XX en què la façana ofereix una disposició compositiva de les obertures i altres elements que li donen un aspecte singular i representatiu, sense que això pertorbe l'ambient arquitectònic.

NIVELL DE PROTECCIÓ QUE HI HA		RÈGIM URBANÍSTIC PGOU	s.u.
ESTAT DE CONSERVACIÓ	bo	RÈGIM JURÍDIC	propietat privada
USOS	habitatge	INFORMACIÓ BIBLIOGRÀFICA	
ESTAT D'OCUPACIÓ	ocupat	INFORMACIÓ DOCUMENTAL

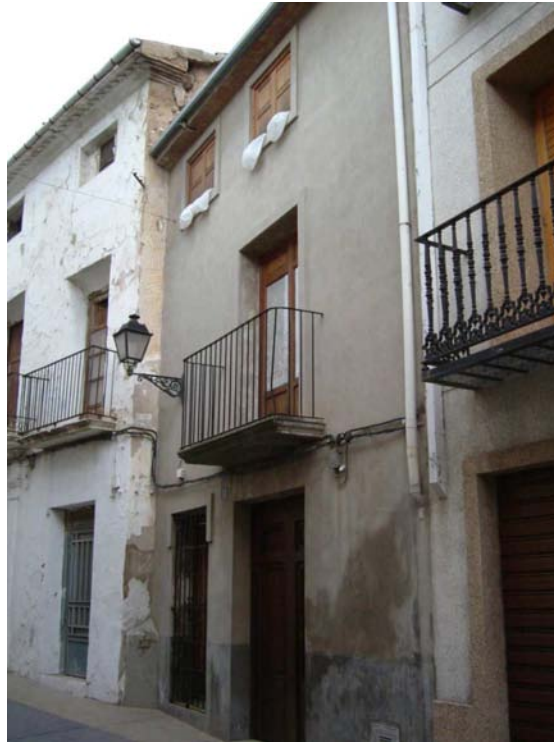
DENOMINACIÓ	
LOCALITZACIÓ GEOGRÀFICA	C/ Sants, 18
LOCALITZACIÓ CRONOLÒGICA	
AUTOR

DESCRIPCIÓ: Edifici de dues plantes en què la composició de les obertures, la tipologia i les marques de les llindes entra dins de l'ambient arquitectònic de l'entorn.

NIVELL DE PROTECCIÓ QUE HI HA		RÈGIM URBANÍSTIC PGOU	s.u.
ESTAT DE CONSERVACIÓ	bo	RÈGIME JURÍDIC	propietat privada
USOS	habitatge	INFORMACIÓ BIBLIOGRÀFICA	
ESTAT D' OCUPACIÓ	ocupat	INFORMACIÓ DOCUMENTAL

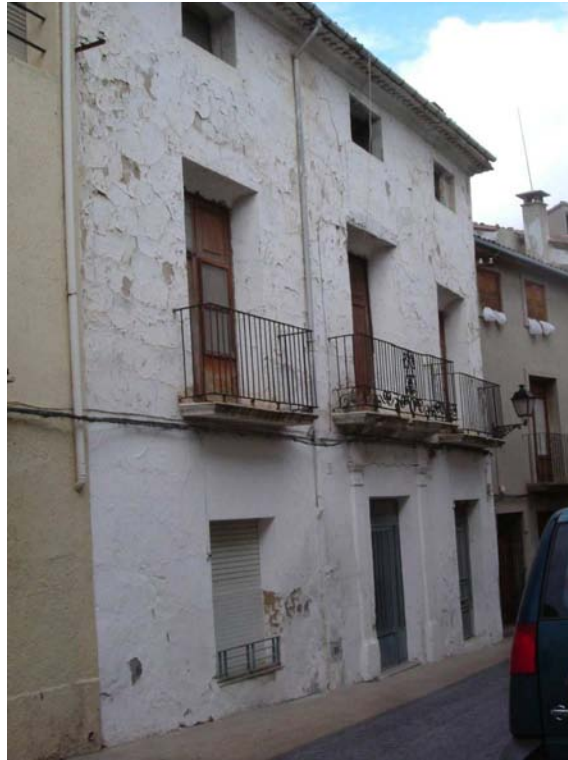
DENOMINACIÓ	
LOCALITZACIÓ GEOGRÀFICA	C/ Sants, 20
LOCALITZACIÓ CRONOLÒGICA	Finals segle XVIII
AUTOR

DESCRIPCIÓ: Edifici que té característiques estructurals, elements de les façanes i la composició d'aquests singulars i un cert valor històric i arquitectònic. A la planta baixa destaquen les motlures decorades dels brancals i les llindes. En la primera la distribució dels balcons atrompetats i la cambra amb les tres obertures rectangulars que son elements neoclassicisme academicista. Pera a la seua intervenció seria necessari un estudi de l'interior.

NIVELL DE PROTECCIÓ QUE HI HA		RÈGIM URBANÍSTIC PGOU	s.u.
ESTAT DE CONSERVACIÓ	regular	RÈGIM JURÍDIC	propietat privada
USOS	habitatge	INFORMACIÓ BIBLIOGRÀFICA	
ESTAT D'OCUPACIÓ	desocupat	INFORMACIÓ DOCUMENTAL

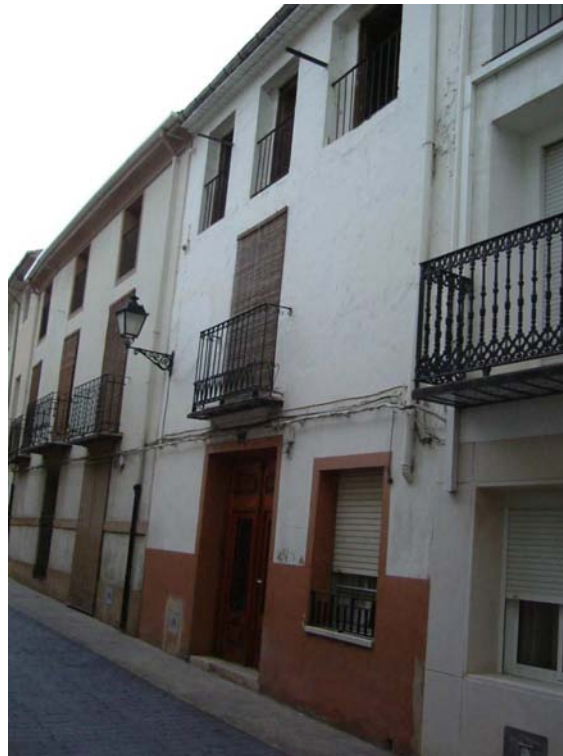
DENOMINACIÓ	
LOCALITZACIÓ GEOGRÀFICA	C/ Sants, 52
LOCALITZACIÓ CRONOLÒGICA	
AUTOR

DESCRIPCIÓ: Edifici en què la composició de la façana és característica de l'entorn, i també conserva altres invariants com la fusteria i les reixes.

NIVELL DE PROTECCIÓ QUE HI HA		RÈGIM URBANÍSTIC PGOU	s.u.
ESTAT DE CONSERVACIÓ	bo	RÈGIM JURÍDIC	propietat privada
USOS	habitatge	INFORMACIÓ BIBLIOGRÀFICA	
ESTAT D' OCUPACIÓ	ocupat	INFORMACIÓ DOCUMENTAL

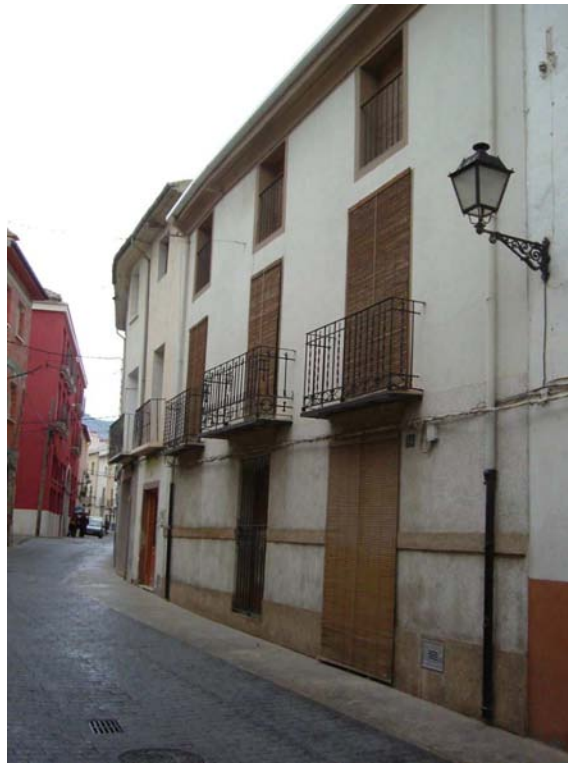
DENOMINACIÓ	
LOCALITZACIÓ GEOGRÀFICA	C/ Sants, 54
LOCALITZACIÓ CRONOLÒGICA	
AUTOR

DESCRIPCIÓ: Edifici que té una façana que presenta un esquema compositiu similar a l'entorn i que conserva invariants com ara la fusteria i les reixes.

NIVELL DE PROTECCIÓ QUE HI HA		RÈGIM URBANÍSTIC PGOU	s.u.
ESTAT DE CONSERVACIÓ	bo	RÈGIM JURÍDIC privada	propietat
USOS	habitatge	INFORMACIÓ BIBLIOGRÀFICA	
ESTAT D' OCUPACIÓ	ocupat	INFORMACIÓ DOCUMENTAL

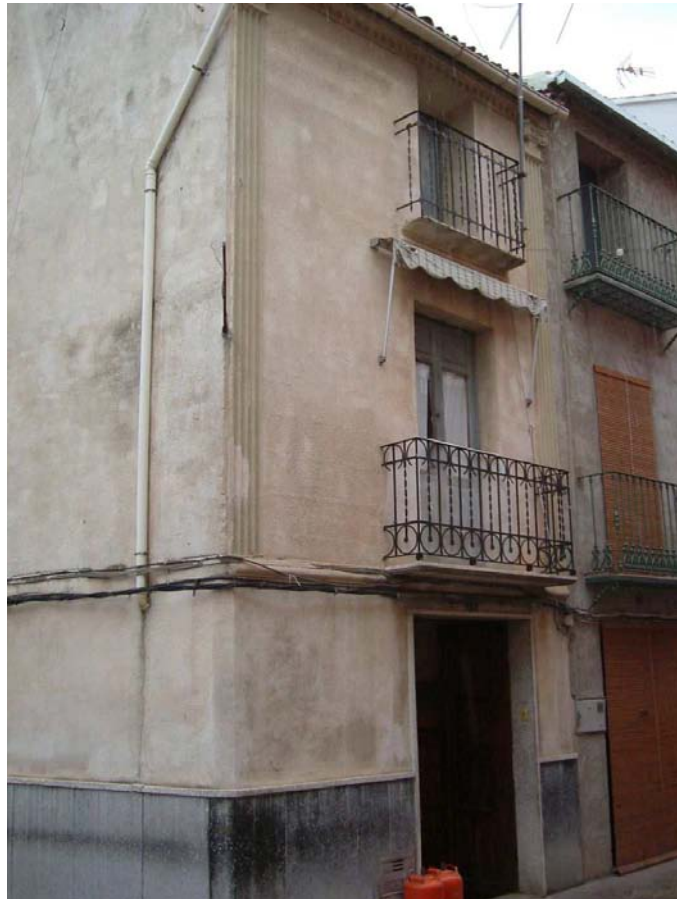
DENOMINACIÓ	
LOCALITZACIÓ GEOGRÀFICA	C/ Sants, 78
LOCALITZACIÓ CRONOLÒGICA	
AUTOR

DESCRIPCIÓ: edifici que té una façana que presenta la mateixa estructura compositiva qu l'entorn al qual s'afegeixen dos elements decoratius en els laterals.

NIVELL DE PROTECCIÓ QUE HI HA		RÈGIM URBANÍSTIC PGOU	s.u.
ESTAT DE CONSERVACIÓ	bo	RÈGIM JURÍDIC	propietat privada
USOS	habitatge/comerç	INFORMACIÓ BIBLIOGRÀFICA	
ESTAT D' OCUPACIÓ	ocupat	INFORMACIÓ DOCUMENTAL

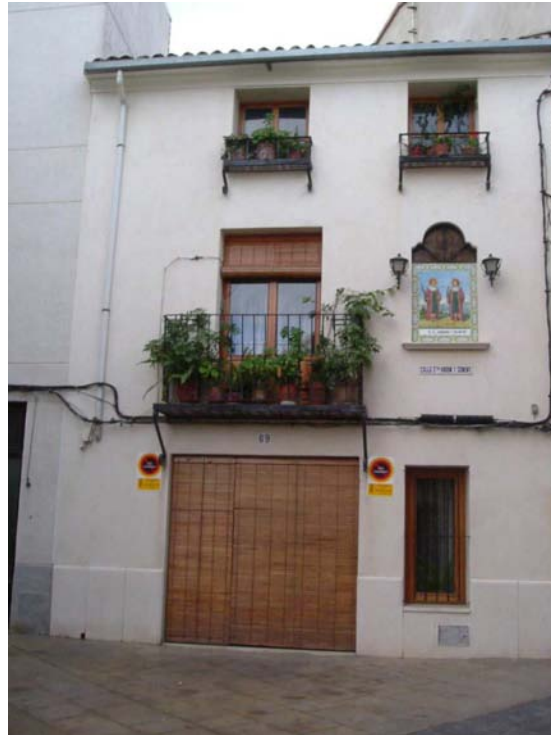
DENOMINACIÓ	
LOCALITZACIÓ GEOGRÀFICA	C/ Sants, 69
LOCALITZACIÓ CRONOLÒGICA	
AUTOR	
CLAU	00021
NIVELL PROTECCIÓ ambiental	
PLÀNOL DE SITUACIÓ	CROQUIS EMPLAÇAMENT

DESCRIPCIÓ: Edifici que té una façana amb un taulellet devocional inventariat en què es representa els sants "Sants Abdón i Senent", datats entr 1940 i 1950. La resta es tracta d'invariants previstos en la normativa específica per al nucli antic.

NIVELL DE PROTECCIÓ QUE HI HA	be inmovble etnologia/DGP	RÈGIM URBANÍSTIC PGOU	s.u.
ESTAT DE CONSERVACIÓ	bo	RÈGIM JURÍDIC	propietat privada
USOS	habitatge	INFORMACIÓ BIBLIOGRÀFICA	
ESTAT D'OCUPACIÓ	ocupat	INFORMACIÓ DOCUMENTAL

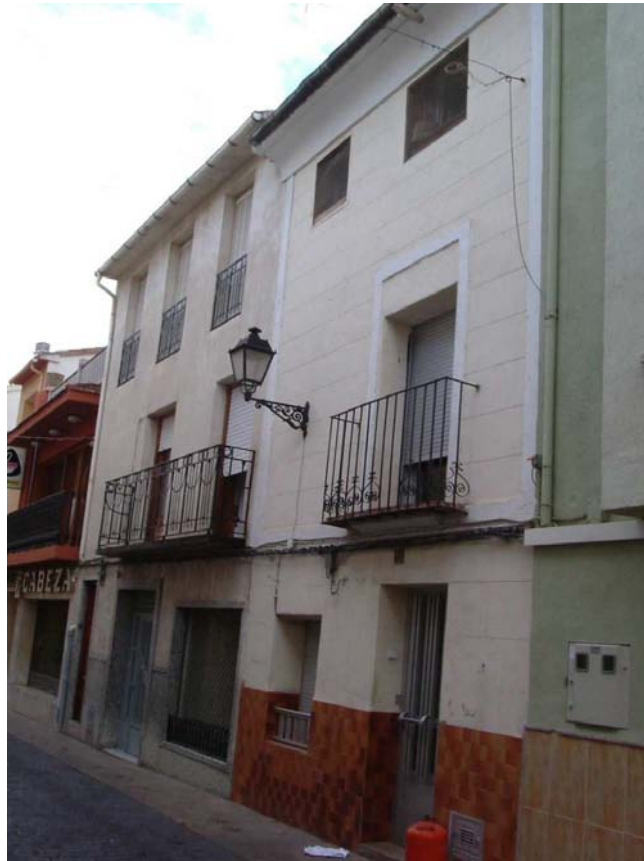
DENOMINACIÓ	
LOCALITZACIÓ GEOGRÀFICA	C/ Sants, 51
LOCALITZACIÓ CRONOLÒGICA	
AUTOR	
CLAU	00022
NIVELL PROTECCIÓ	ambiental
PLÀNOL DE SITUACIÓ	CROQUIS EMPLAÇAMENT

DESCRIPCIÓ: Edifici que té una façana que conserva l'esquema compositiu del seu entorn, i també elements decoratius propis com ara les motllures i la volada.

NIVELL DE PROTECCIÓ QUE HI HA		RÈGIM URBANÍSTIC PGOU	s.u.
ESTAT DE CONSERVACIÓ	bo	RÈGIM JURÍDIC	
USOS	habitatge	INFORMACIÓ BIBLIOGRÀFICA	
ESTAT D'OCUPACIÓ	ocupat	INFORMACIÓ DOCUMENTAL

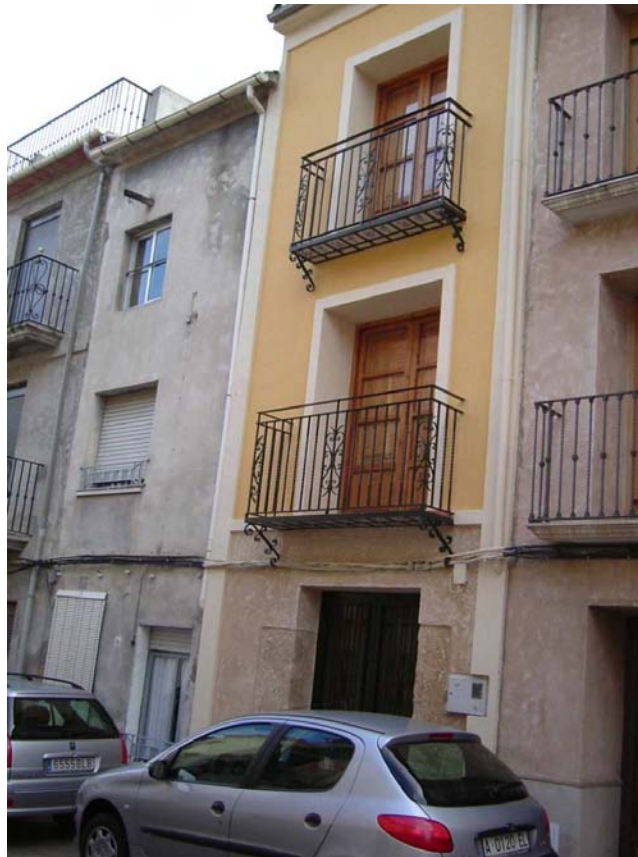
DENOMINACIÓ	
LOCALITZACIÓ GEOGRÀFICA	C/ Sants, 21
LOCALITZACIÓ CRONOLÒGICA	
AUTOR

DESCRIPCIÓ: edifici que té una façana amb invariants propis de l'entorn: fusteria, reixeria i brancals de pedra.

NIVELL DE PROTECCIÓ QUE HI HA		RÈGIM URBANÍSTIC PGOU	s.u.
ESTAT DE CONSERVACIÓ	rehabilitada	RÈGIM JURÍDIC	propietat privada
USOS	habitatge	INFORMACIÓ BIBLIOGRÀFICA	
ESTAT D' OCUPACIÓ	ocupat	INFORMACIÓ DOCUMENTAL

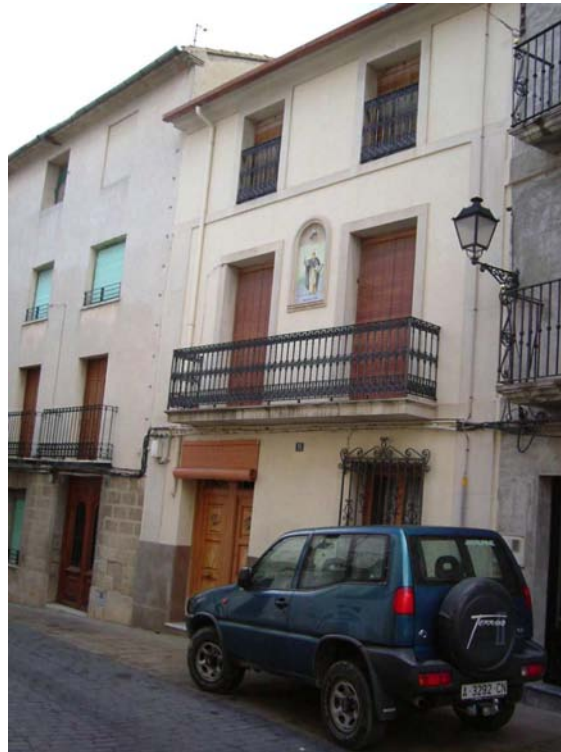
DENOMINACIÓ	
LOCALITZACIÓ GEOGRÀFICA	C/ Sants, 15
LOCALITZACIÓ CRONOLÒGICA	
AUTOR

DESCRIPCIÓ: Edifici amb una façana que té una estructura compositiva característica de l'entorn elements decoratius, motllures, reixeria i fusteria. Igualment, s'hi ubica un taulell devocional de ceràmica inventariat amb remarc enquè es representa Sant Vicent Ferrer datat entre els anys 1940 y 1950.

NIVELL DE PROTECCIÓ	QUE HI HA	be immoble etnologia DGP	RÈGIM URBANÍSTIC	PGOU	s.u.
ESTAT DE CONSERVACIÓ		rehabilitat	RÈGIM JURÍDIC		propietat privada
USOS		habitatge	INFORMACIÓ BIBLIOGRÀFICA		
ESTAT D'OCUPACIÓ		ocupat	INFORMACIÓ DOCUMENTAL

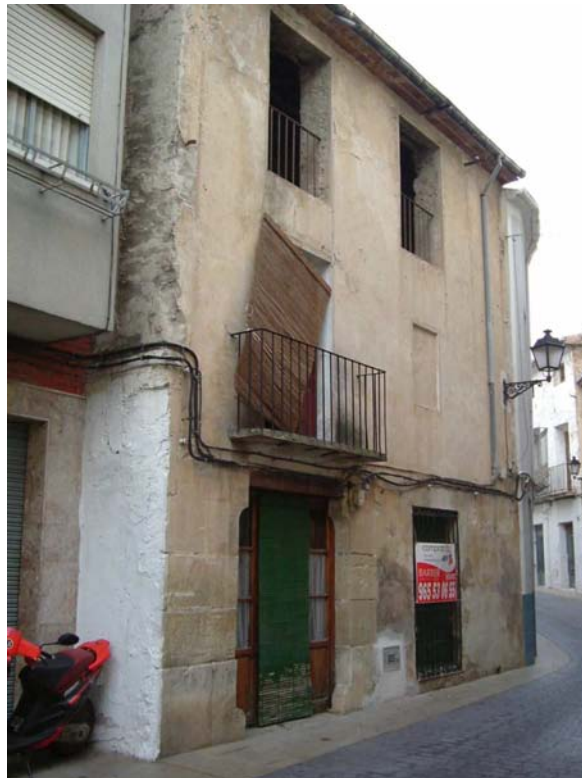
IDENTIFICACIÓ FOTOGRÀFICA

DESCRIPCIÓ: Edifici molt degradat per l'estat d'abandonament que conserva invariants a la planta baixa: brancals, llindes i reixes.

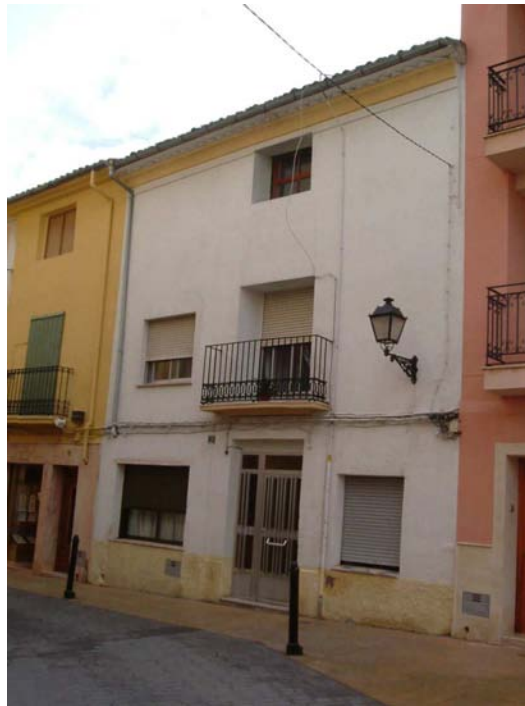
DENOMINACIÓ	
LOCALITZACIÓ GEOGRÀFICA	Sant Blai, 21
LOCALITZACIÓ CRONOLÒGICA	
AUTOR	
CLAU	00026
NIVELL PROTECCIÓ ambiental	
PLÀNOL DE SITUACIÓ X	CROQUIS EMPLAÇAMENT

DESCRIPCIÓ: Edifici en què la façana conserva invariants com el portal, llindes, voada i balcó.

NIVEII DE PROTECCIÓ QUE HI HA		RÈGIM URBANÍSTIC PGOU	s.u.
ESTAT DE CONSERVACIÓ	bo	RÈGIM JURÍDIC	propietat privada
USOS	habitatge	INFORMACIÓ BIBLIOGRÀFICA	
ESTAT D'OCUPACIÓ	ocupat	INFORMACIÓ DOCUMENTAL

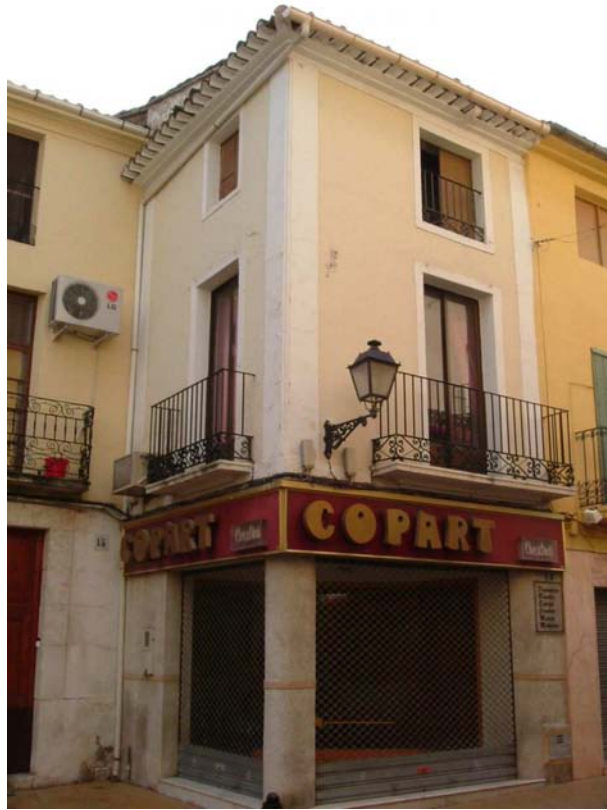
DENOMINACIÓ	
LOCALITZACIÓ GEOGRÀFICA	Sant Blai, 17
LOCALITZACIÓ CRONOLÒGICA	
AUTOR

DESCRIPCIÓ: Edifici que fa cantó en una reculadade l'alineació amb els invariants propis de volada, reixeria, fusteria, cambra amb xicotetes finestres i decoració. També disposa d' elements impropis en la planta baixa.

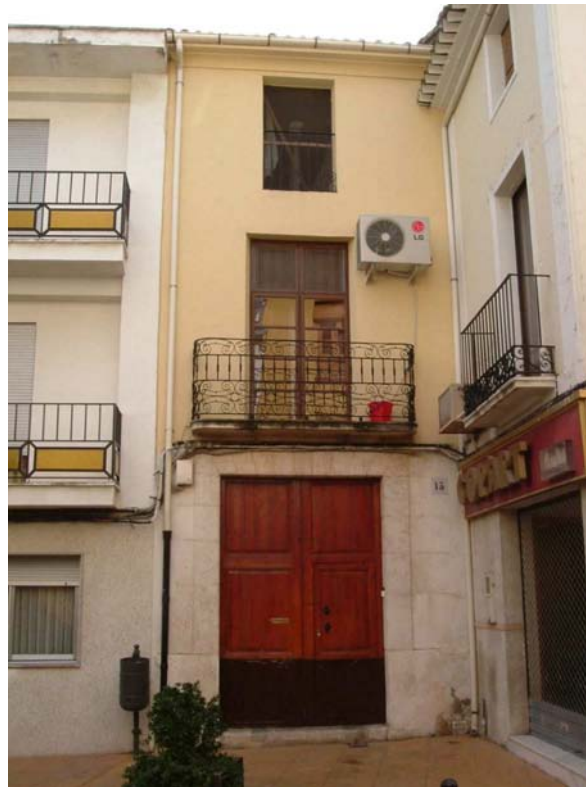
DENOMINACIÓ	
LOCALITZACIÓ GEOGRÀFICA	C/ Sant Blai, 15
LOCALITZACIÓ CRONOLÒGICA	
AUTOR

DESCRIPCIÓ: Els invariants a protegir de la façana son els brancals, la llinda, la fusteria a tot l'exterior i el balcó.

NIVELL DE PROTECCIÓ QUE HI HA		RÈGIM URBANÍSTIC PGOU	s.u.
ESTAT DE CONSERVACIÓ	bo	RÈGIM JURÍDIC	propietat privada
USOS	vivenda	INFORMACIÓ BIBLIOGRÀFICA	
ESTAT D'OCUPACIÓ	ocupat	INFORMACIÓ DOCUMENTAL

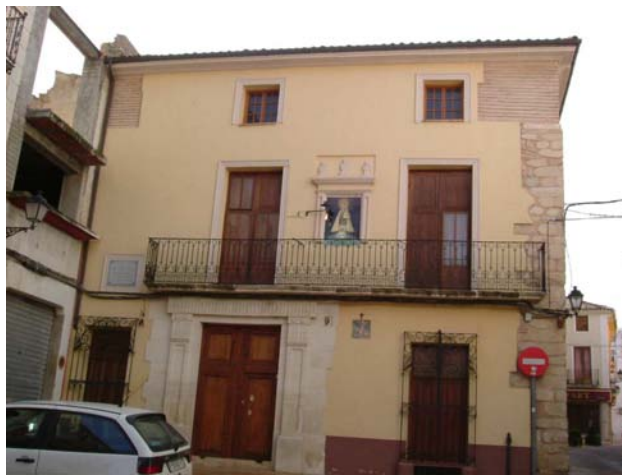
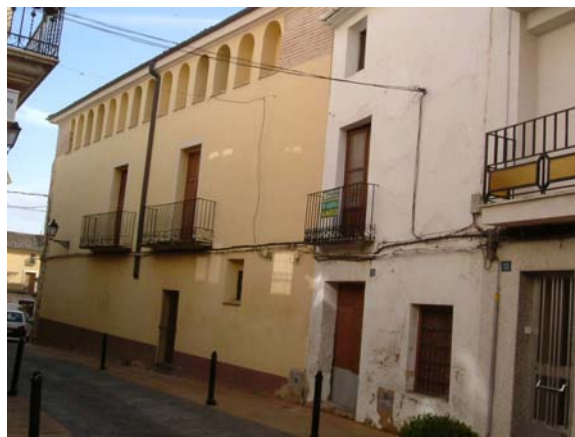
DENOMINACIÓ	
LOCALITZACIÓ GEOGRÀFICA	C/ Sant Blai, 9
LOCALITZACIÓ CRONOLÒGICA	Segles XVII/XVIII
AUTOR

DESCRIPCIÓ: Edifici que fa cantó amb una altra reculada de la línia del carrer. De planta tendent a quadrangular la tipologia dels elements de la façana són propis de la arquitectura valenciana, sobretot el que va alterar on la cambra està representada per una filera de finestres amb arcs de mig punt. A la façana principal té dos taulellets devocional, un de la Verge dels Desemparats de 1950 i altre del Via Crucis.

NIVELL DE PROTECCIÓ QUE HI HA inmovble etnologia DGP	PGOU integral/ be	RÈGIM URBANÍSTIC PGOU	s.u.
ESTAT DE CONSERVACIÓ	bo	RÈGIM JURÍDIC	propietat privada
USOS	habitatge	INFORMACIÓ BIBLIOGRÀFICA	
ESTAT D'CUPACIÓ	ocupat	INFORMACIÓ DOCUMENTAL

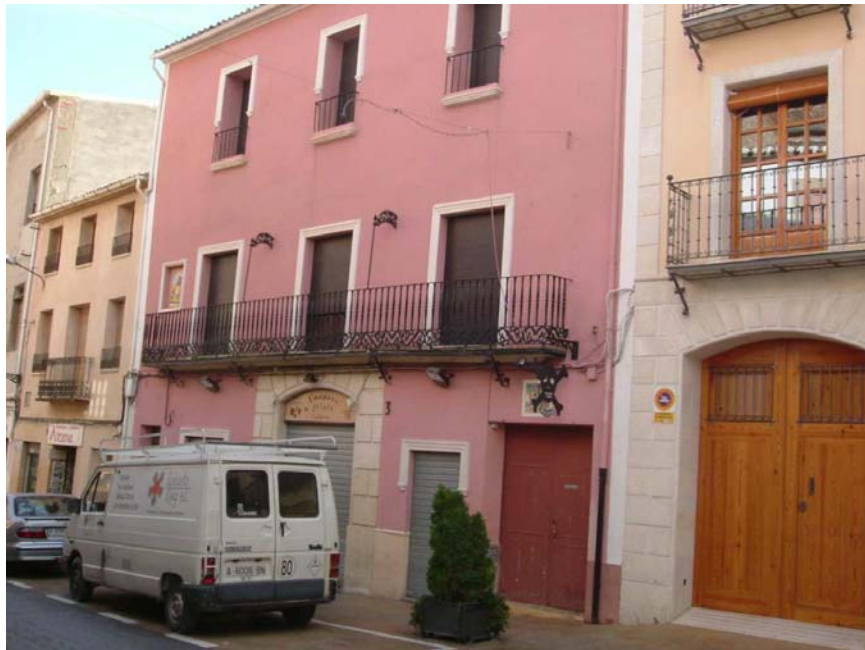
DENOMINACIÓ	
LOCALITZACIÓ GEOGRÀFICA	C/ Sant Blai,3
LOCALITZACIÓ CRONOLÒGICA	
AUTOR

DESCRIPCIÓ: Edifici rehabilitat amb dos taulellets devocionals a la façana.

NIVELL DE PROTECCIÓ QUE HI HA	be inmovble etnologia	RÈGIM URBANÍSTIC PGOU	s.u.
ESTAT DE CONSERVACIÓ	rehabilitat	RÈGIM JURÍDIC	propietat privada
USOS	habitatge/comerç	INFORMACIÓ BIBLIOGRÀFICA	
ESTAT D'OCUPACIÓ	ocupat	INFORMACIÓ DOCUMENTAL

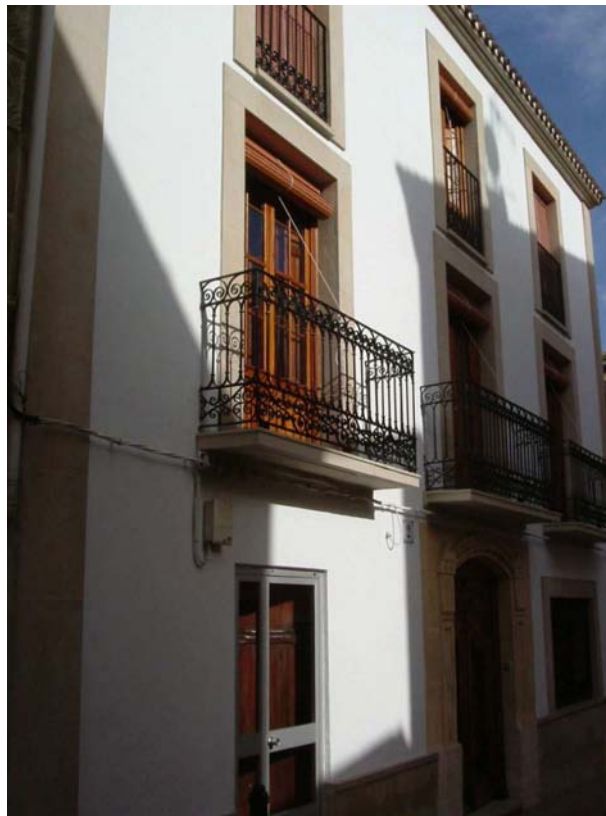
DENOMINACIÓ	
LOCALITZACIÓ GEOGRÀFICA	C/ Sant Blai, 2
LOCALITZACIÓ CRONOLÒGICA	
AUTOR

DESCRIPCIÓ: Façana completament renovada amb una tipologia pròpia de l'entorn amb invariants a la planta baixa.

NIVELL DE PROTECCIÓ QUE HI HA		RÈGIM URBANÍSTIC PGOU	s.u.
ESTAT DE CONSERVACIÓ	rehabilitada	RÈGIM JURÍDIC	propietat privada
USOS	habitatge	INFORMACIÓ BIBLIOGRÀFICA	
ESTAT D'OCUPACIÓ	ocupat	INFORMACIÓ DOCUMENTAL

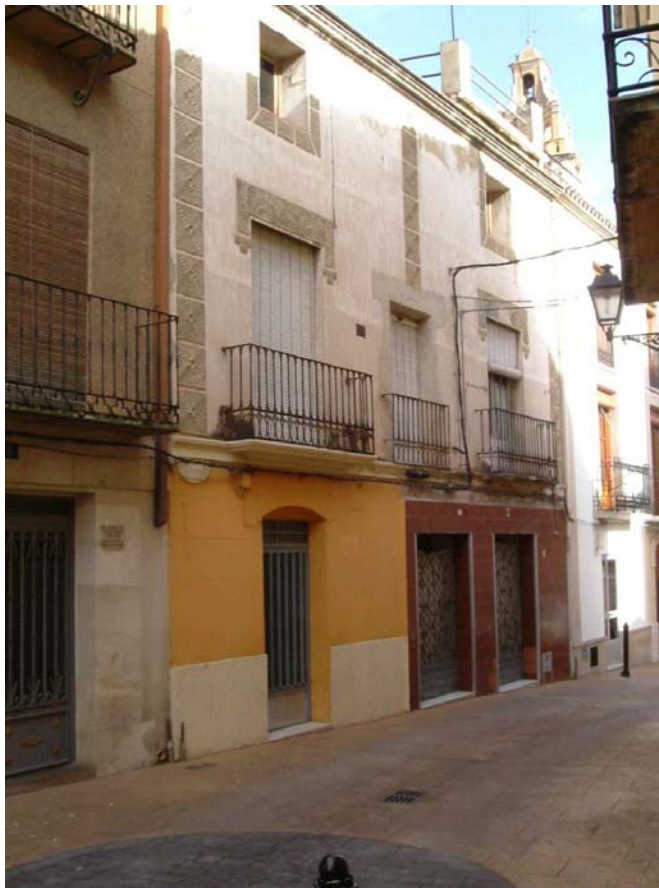
DENOMINACIÓ	
LOCALITZACIÓ GEOGRÀFICA	C/ Sant Blai, 4
LOCALITZACIÓ CRONOLÒGICA	
AUTOR

DESCRIPCIÓ: La façana de l'edifici presenta invariants i elements decoratius característics al mateix temps que peculiars, encara que a la planta baixa els taulellets desvirtuen enormement la composició.

NIVELL DE PROTECCIÓ QUE HI HA		RÈGIM URBANÍSTIC PGOU	s.u.
ESTAT DE CONSERVACIÓ	regular	RÈGIM JURÍDIC	propietat privada
USOS	vivienda/comerç	INFORMACIÓ BIBLIOGRÀFICA	
ESTAT D'OCUPACIÓ	ocupat	INFORMACIÓ DOCUMENTAL

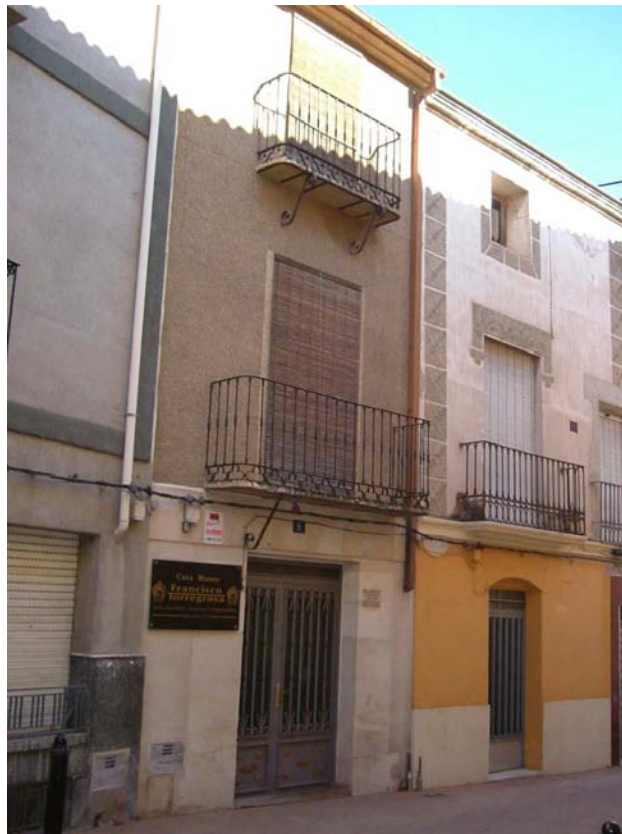
DENOMINACIÓ	
LOCALITZACIÓ GEOGRÀFICA	C/ Sant Blai, 6
LOCALITZACIÓ CRONOLÒGICA	
AUTOR	
CLAU	00033
NIVELL PROTECCIÓ ambiental	
PLÀNOL DE SITUACIÓ X	CROQUIS EMPLAÇAMENT

DESCRIPCIÓ: Façana amb composició semblant a l'entorn i invariants.

NIVELL DE PROTECCIÓ QUE HI HA		RÈGIM URBANÍSTIC PGOU	s.u.
ESTAT DE CONSERVACIÓ	regular	RÈGIM JURÍDIC	propietat privada
USOS	comerç	INFORMACIÓ BIBLIOGRÀFICA	
ESTAT D' OCUPACIÓ		INFORMACIÓ DOCUMENTAL

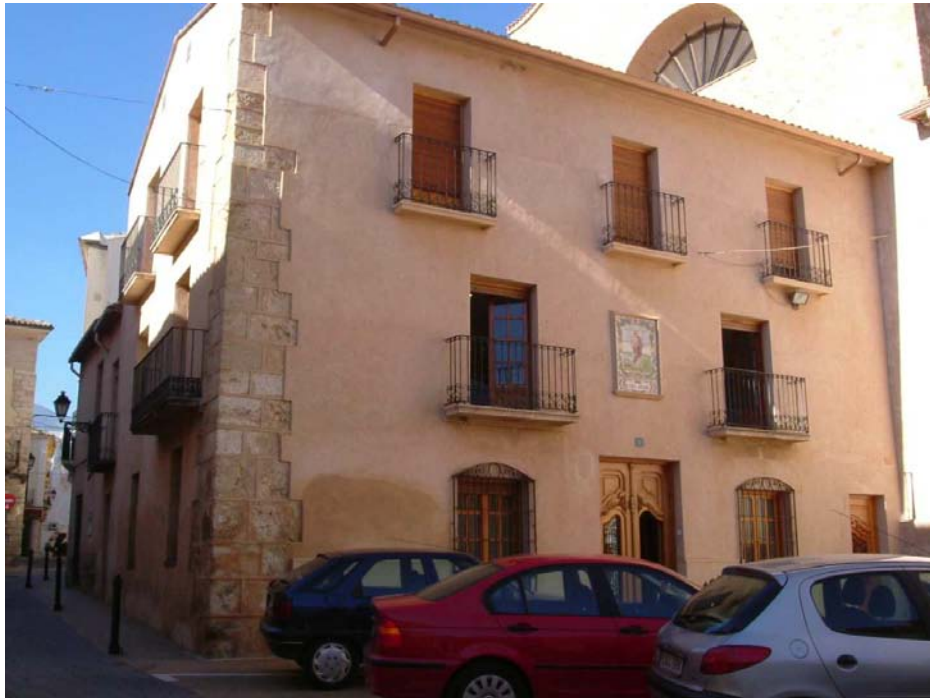
DENOMINACIÓ	"Casa abadía"
LOCALITZACIÓ GEOGRÀFICA	Plaça Esglesia, 1
LOCALITZACIÓ CRONOLÒGICA	
AUTOR

DESCRIPCIÓ: Edifici de planta quadrangular adossat a l'església parroquial. Conserva elements com la planta, els materials dels cantons i la tipologia de la façana renovada. Taulellet de ceràmica de cronologia recent a la façana principal representa a Sant Joan Baptiste.

NIVELL DE PROTECCIÓ QUE HI HA		RÈGIM URBANÍSTIC PGOU	s.u.
ESTAT DE CONSERVACIÓ	rehabilitada	RÈGIM JURÍDIC	propietat eclesiàstica
USOS	habitatge/casa parroquial	INFORMACIÓ BIBLIOGRÀFICA	
ESTAT D' OCUPACIÓ	ocupat	INFORMACIÓ DOCUMENTAL

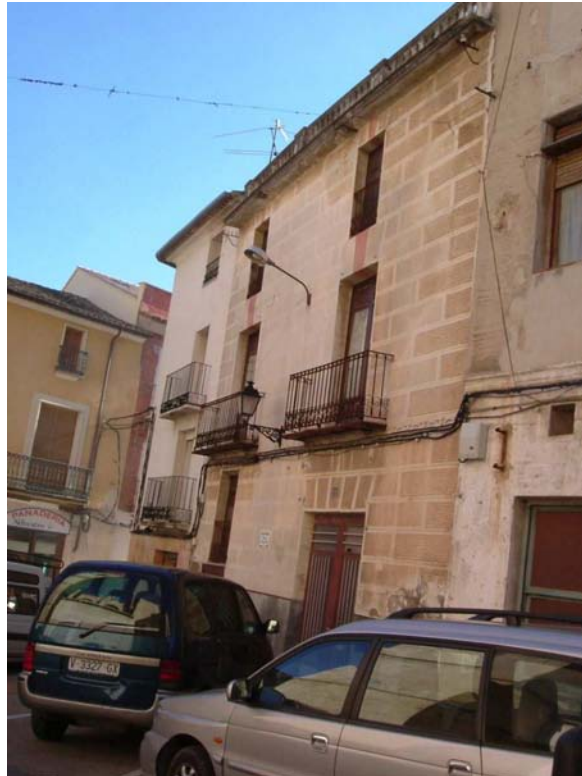
DENOMINACIÓ	
LOCALITZACIÓ GEOGRÀFICA	Plaça Esglesia, 3
LOCALITZACIÓ CRONOLÒGICA	
AUTOR	
CLAU	00036
NIVELL PROTECCIÓ ambiental	
PLÀNOL DE SITUACIÓ X	CROQUIS EMPLAÇAMENT

DESCRIPCIÓ: Façana amb invariants ornamentals, tipologia de les obertures i altres com fusteria, reixes...

NIVELL DE PROTECCIÓ QUE HI HA		RÈGIM URBANÍSTIC PGOU	s.u.
ESTAT DE CONSERVACIÓ	regular	RÈGIMEN JURÍDIC	propietat privada
USOS	habitatge	INFORMACIÓ BIBLIOGRÀFICA	
ESTAT D'OCUPACIÓ	desocupat	INFORMACIÓ DOCUMENTAL
