CATÁLOGO DE BIENES Y ESPACIOS PROTEGIDOS DE MURO DE L'ALCOI

MEMORIA

FICHAS

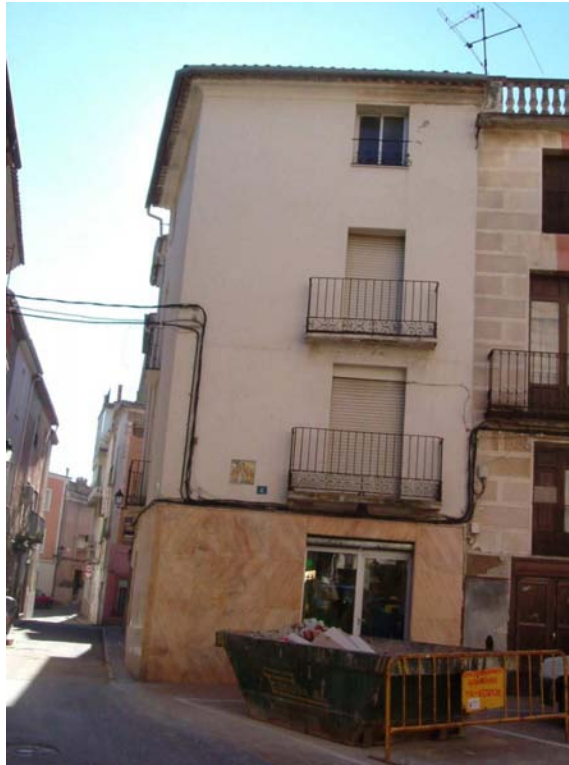
DENOMINACIÓ	
LOCALITZACIÓ GEOGRÀFICA	Plaça Esglesia, 4
LOCALITZACIÓ CRONOLÒGICA	
AUTOR	
CLAU	00037
NIVELL PROTECCIÓ ambiental	
PLÀNOL DE SITUACIÓ X	CROQUIS EMPLAÇAMENT

DESCRIPCIÓ: Edifici sense cap element a protegir a excepció del taulellet del Via Crucis

NIVELL DE PROTECCIÓ QUE HI HA	be inmovble etnologia DGP	RÈGIM URBANÍSTIC PGOU	s.u.
ESTAT DE CONSERVACIÓ	bó	RÈGIM JURÍDIC	propietat privada
USOS	habitatge/comerç	INFORMACIÓ BIBLIOGRÀFICA	
ESTAT D'OCUPACIÓ	ocupat	INFORMACIÓ DOCUMENTAL

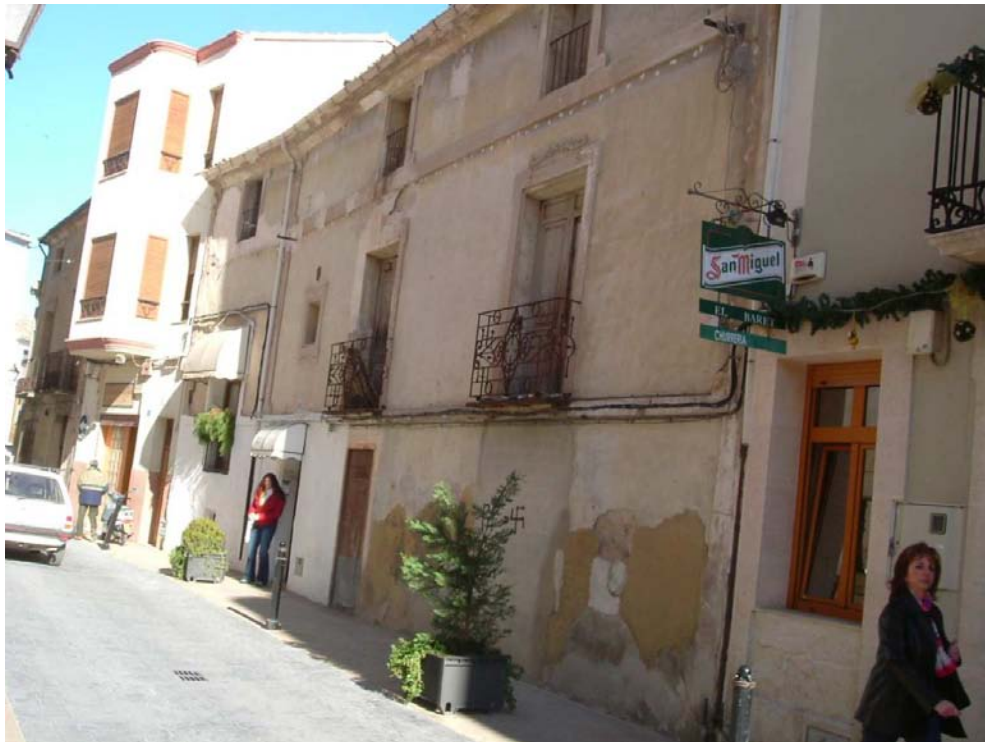
IDENTIFICACIÓ FOTOGRÀFICA

DESCRIPCIÓ: Edifici amb façana pròpia de principis del segle XX, caracteritzada per la tipologia de les obertures i l'ornamentació, alterada a la seua planta baixa.

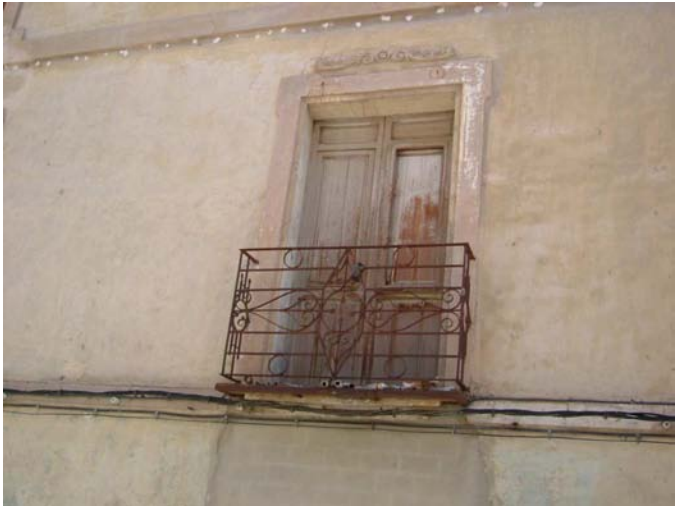
DENOMINACIÓ	
LOCALITZACIÓ GEOGRÀFICA	Plaça Esglesia, 10
LOCALITZACIÓ CRONOLÒGICA	
AUTOR

NIVELL DE PROTECCIÓ EXISTENTE		RÈGIM URBANÍSTIC PGOU	s.u.
ESTAT DE CONSERVACIÓ	mal estat	RÈGIMEN JURÍDIC	propietat privada
USOS	comerç/habitatge	INFORMACIÓ BIBLIOGRÀFICA	
ESTAT D'OCUPACIÓ	desocupat	INFORMACIÓ DOCUMENTAL

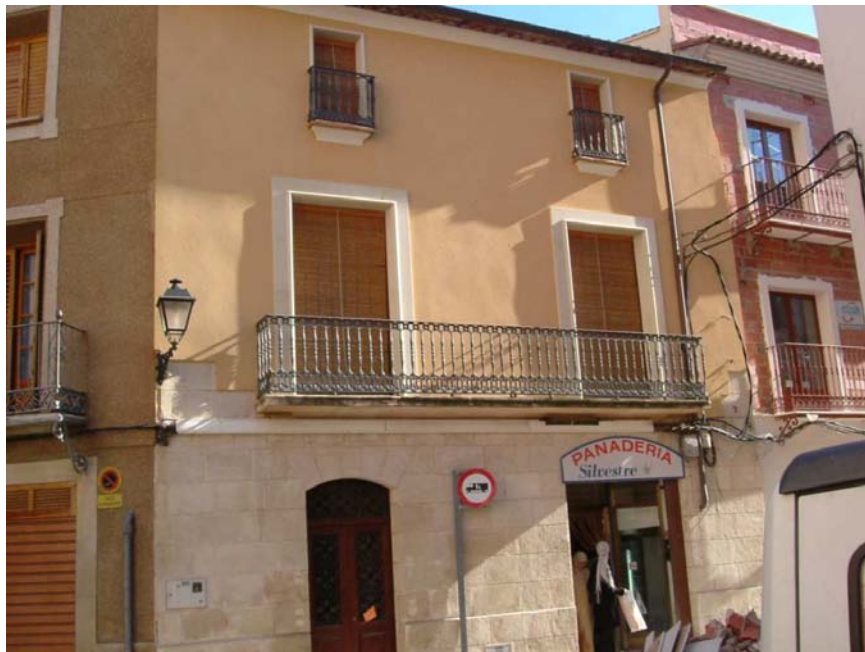
IDENTIFICACIÓ FOTOGRÀFICA

DESCRIPCIÓ: Edifici rehabilitat conservant com a invariants els carreus i portals de la planta baixa, la resta guarda la tipologia de l'entorn.

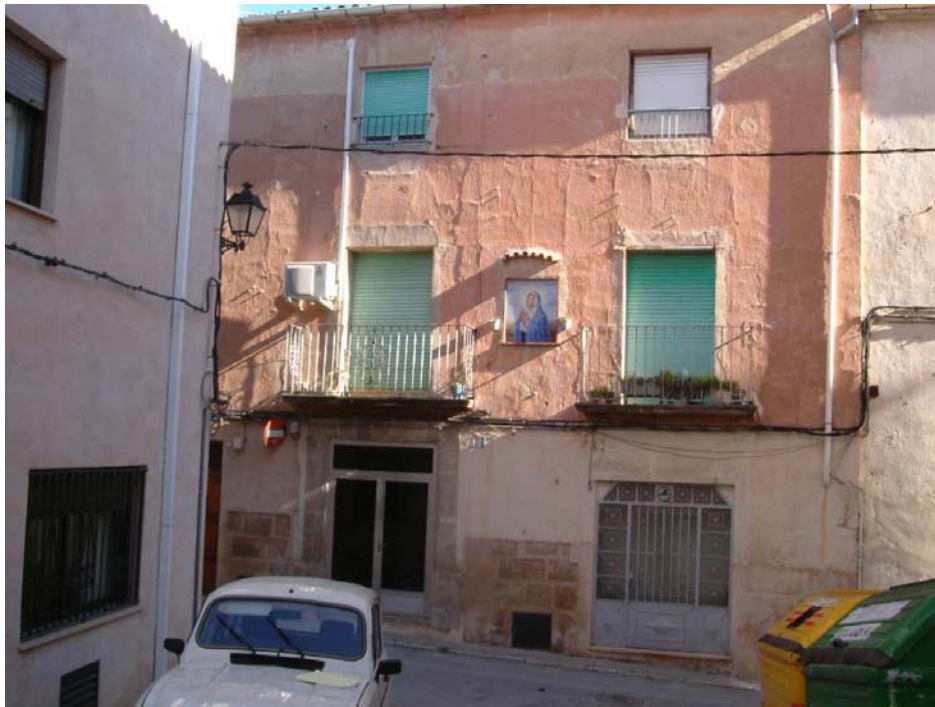
IDENTIFICACIÓ FOTOGRÀFICA

DESCRIPCIÓ: Façana amb invariants a la planta baixa i taulellet devocional catalogat dins dels bens immobles de la Generalitat Valenciana, representa la verge dels Dolors datat entre 1960/1970

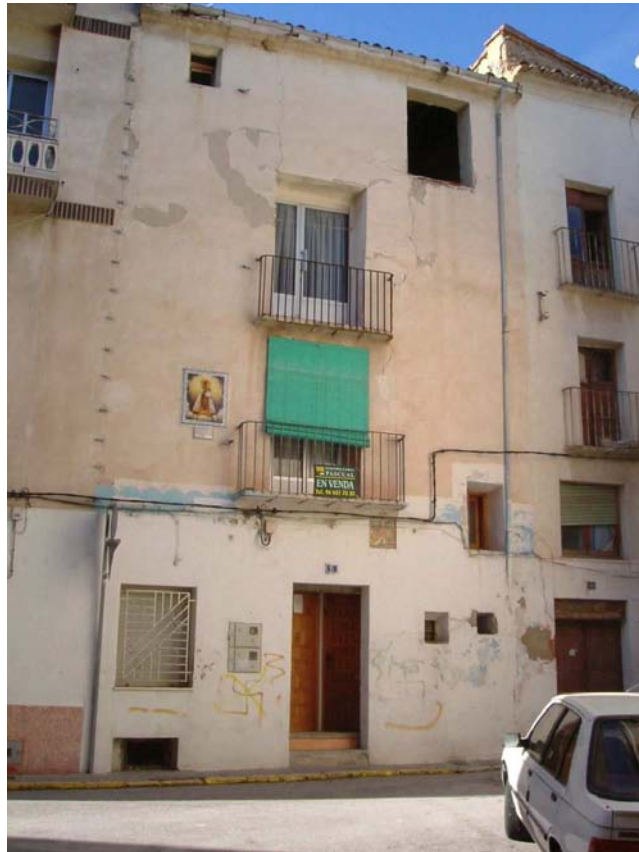
IDENTIFICACIÓ FOTOGRÀFICA

DESCRIPCIÓ: Façada que téde dos taulellets devocionals: un de la Verge dels Desemparats inventariat com a bé immoble (1960/1970) i Via Crucis.

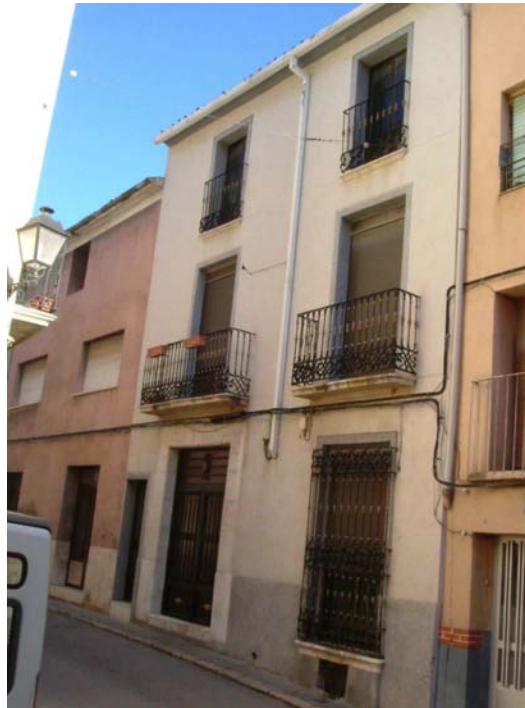
IDENTIFICACIÓ FOTOGRÀFICA

DESCRIPCIÓ: Façana que respon a la tipologia de l'entorn amb invariants propis a la planta baixa.

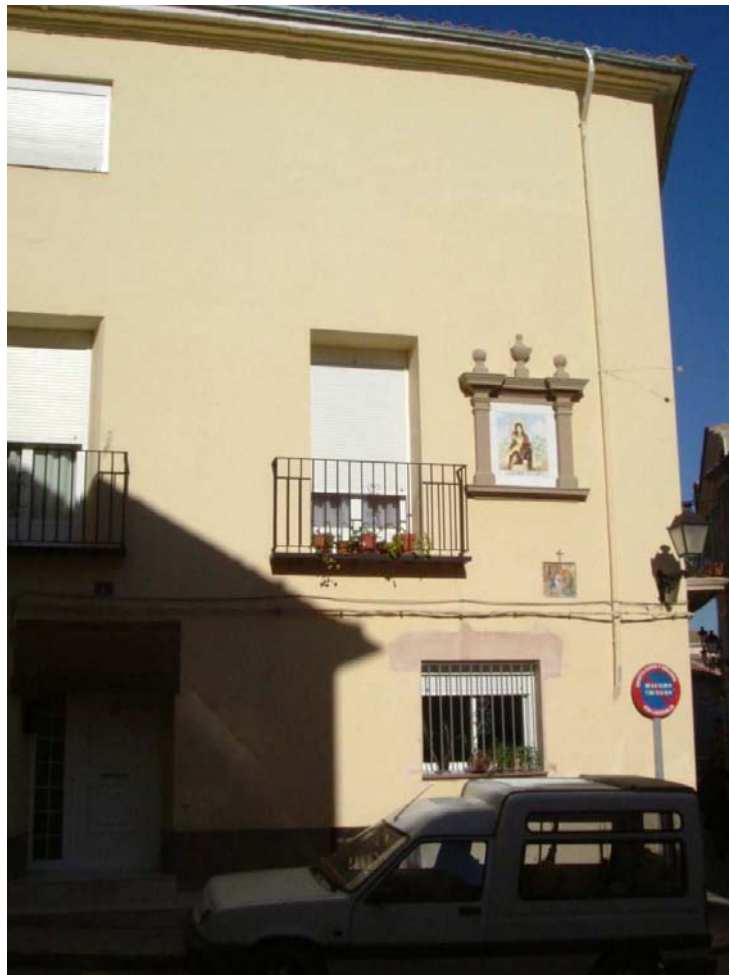
IDENTIFICACIÓ FOTOGRÀFICA

DESCRIPCIÓ: Façana amb dos taulellets devocionals inventariats com a bé immoble: La Divina Pastora i Via Crucis.

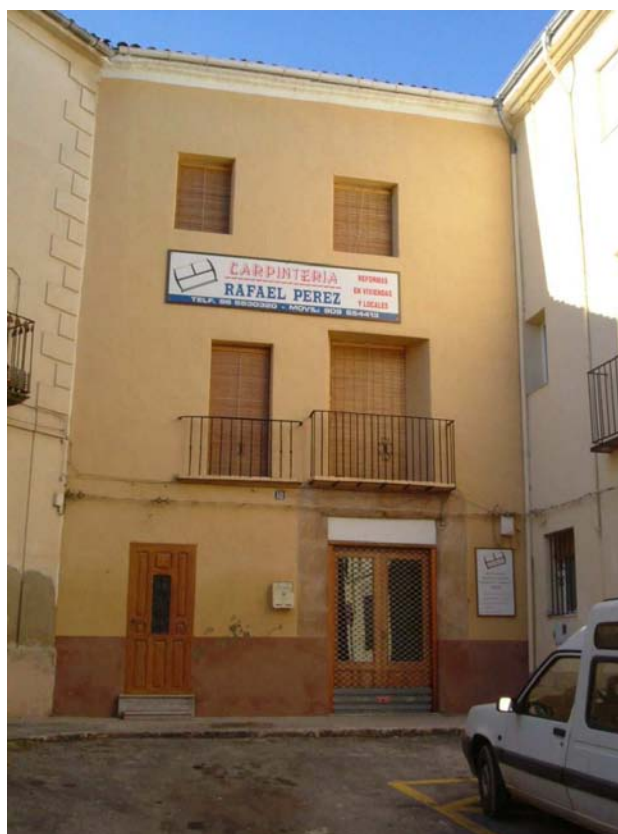
IDENTIFICACIÓ FOTOGRÀFICA

DESCRIPCIÓ: Façana amb invariants

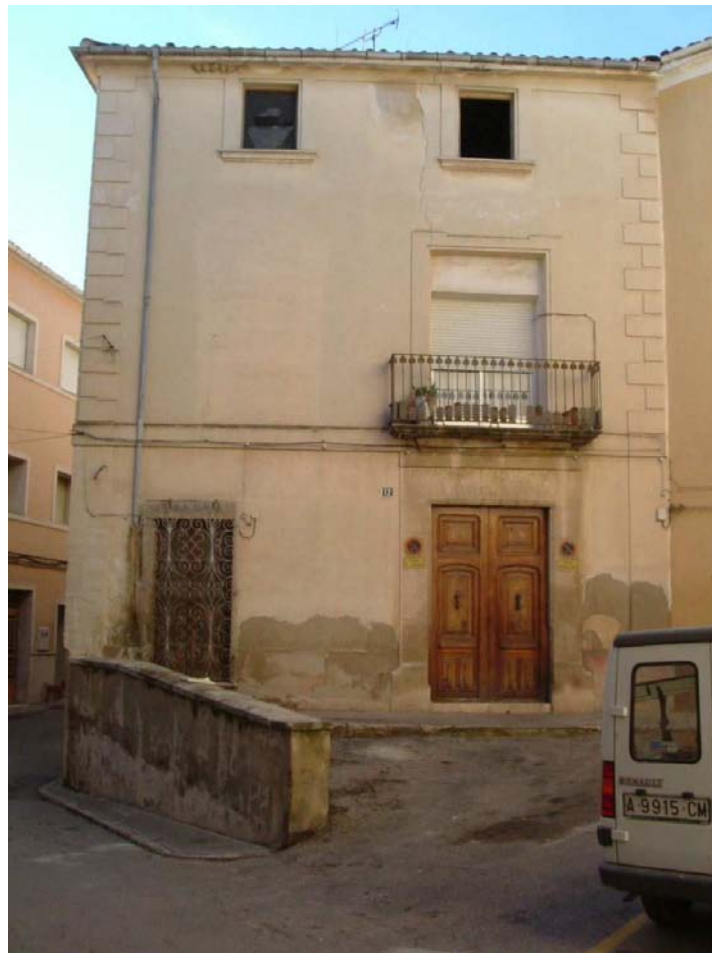
IDENTIFICACIÓ FOTOGRÀFICA

DESCRIPCIÓ: Edifici en qué l'estructura trenca la línia del carrer, de planta rectangular, elements ornamentals i tipològics de mitjans del segle XX.

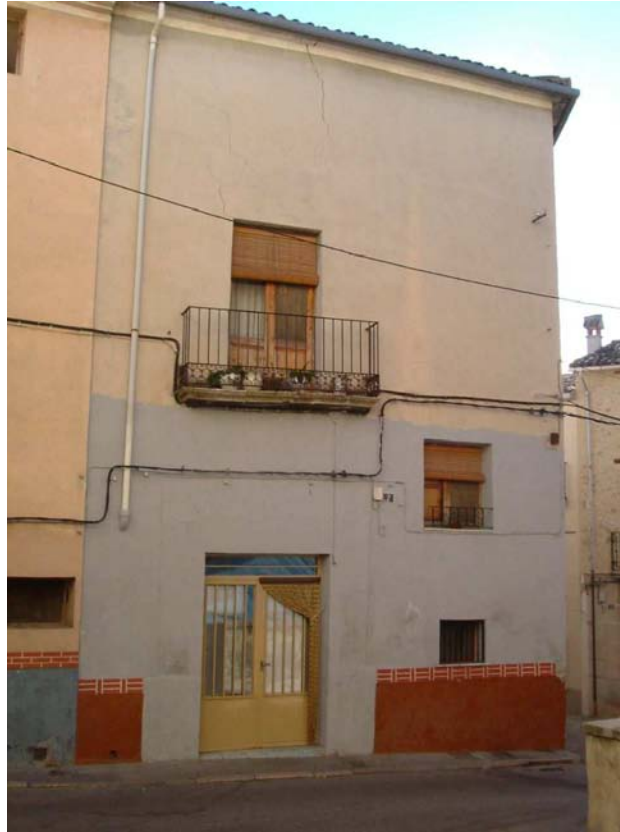
IDENTIFICACIÓ FOTOGRÀFICA

DESCRIPCIÓ: Edifici que conserva a la façana invariants de carreus de pedra al portal, brancals i llindes, i també al cantó.

NIVELL DE PROTECCIÓ QUE HI HA		RÈGIM URBANÍSTIC PGOU	s.u.
ESTAT DE CONSERVACIÓ	necessita reforma	RÈGIM JURÍDIC	propietat privada
USOS	habitatge	INFORMACIÓ BIBLIOGRÀFICA	
ESTAT D'OCUPACIÓ	ocupat	INFORMACIÓ DOCUMENTAL

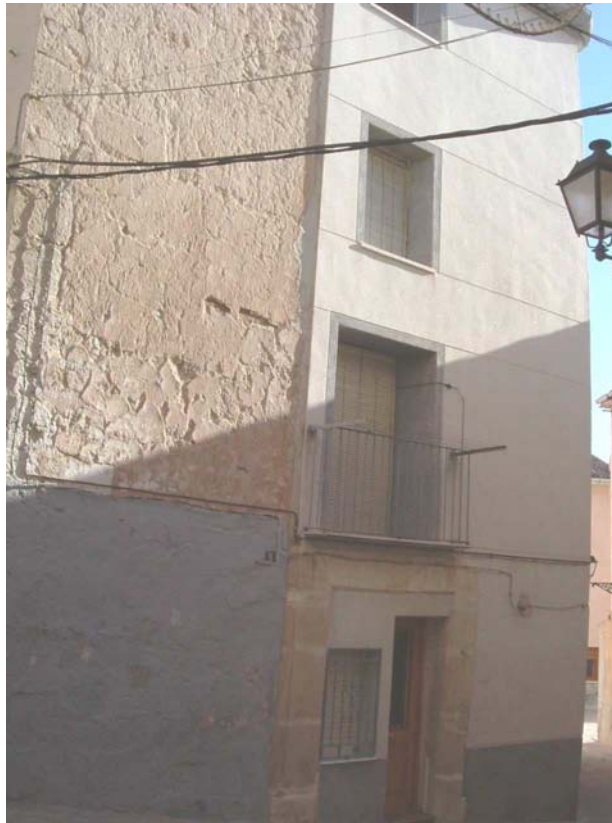
IDENTIFICACIÓ FOTOGRÀFICA

DESCRIPCIÓ: Edifici reformat on, amb l'ultima intervenció es respectaren les llandes i els brancals de la porta principal.

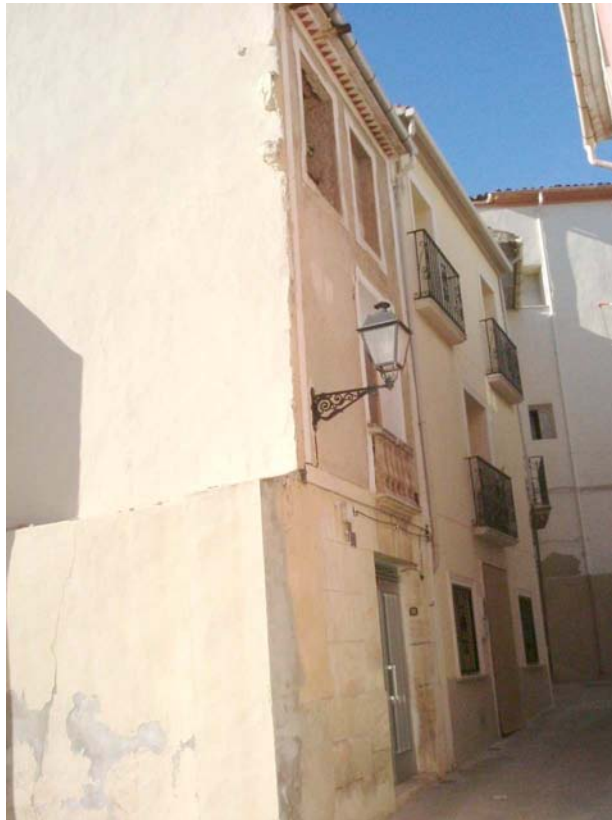
IDENTIFICACIÓ FOTOGRÀFICA

DESCRIPCIÓ: Edifici de tres plantes amb elements i composició a la façana representatius de finals del XVIII i principis del XIX, com balcó amb barana de pedra, finestres de la cambra, etc.

NIVELL DE PROTECCIÓ QUE HI HA		RÈGIM URBANÍSTIC PGOU	s.u.
ESTAT DE CONSERVACIÓ	necessita reforma	RÈGIMEN JURÍDIC	propietat privada
USOS	habitatge	INFORMACIÓ BIBLIOGRÀFICA	
ESTAT D'OCUPACIÓ	ocupat	INFORMACIÓ DOCUMENTAL

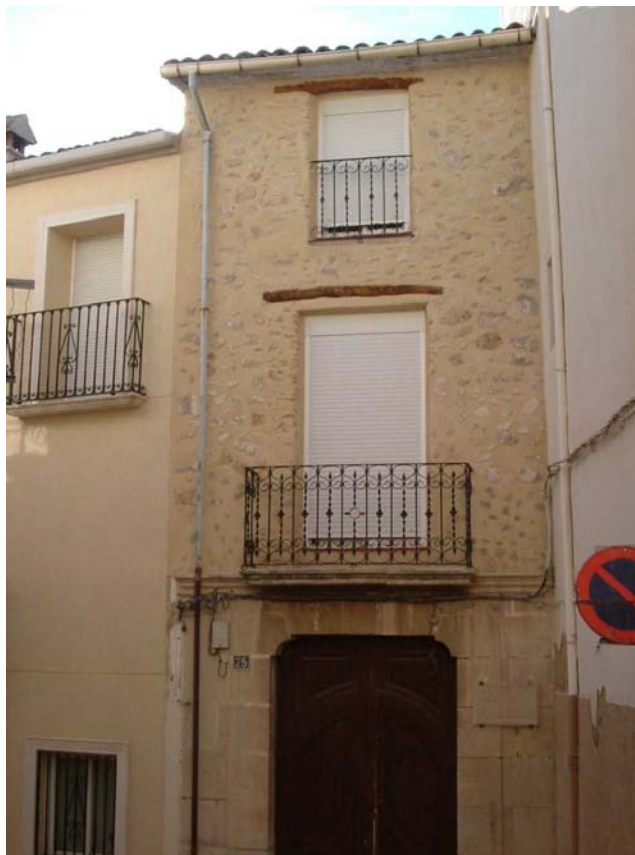
IDENTIFICACIÓ FOTOGRÀFICA

DESCRIPCIÓ: Façana que guarda una composició semblant a l'entorn i invariants al portal i balcons, encara que sols conserva la fusteria a la porta d'entrada

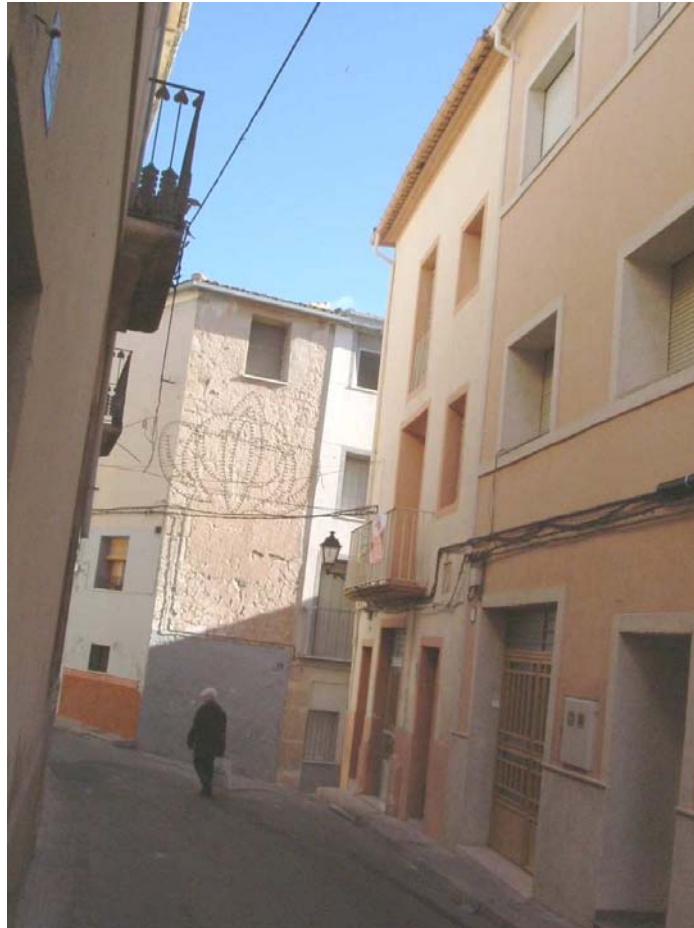
IDENTIFICACIÓ FOTOGRÀFICA

DESCRIPCIÓ: Façana amb una composició que es correspon a l'entorn amb un taulellet ceràmic que representa un pas del Via Crucis

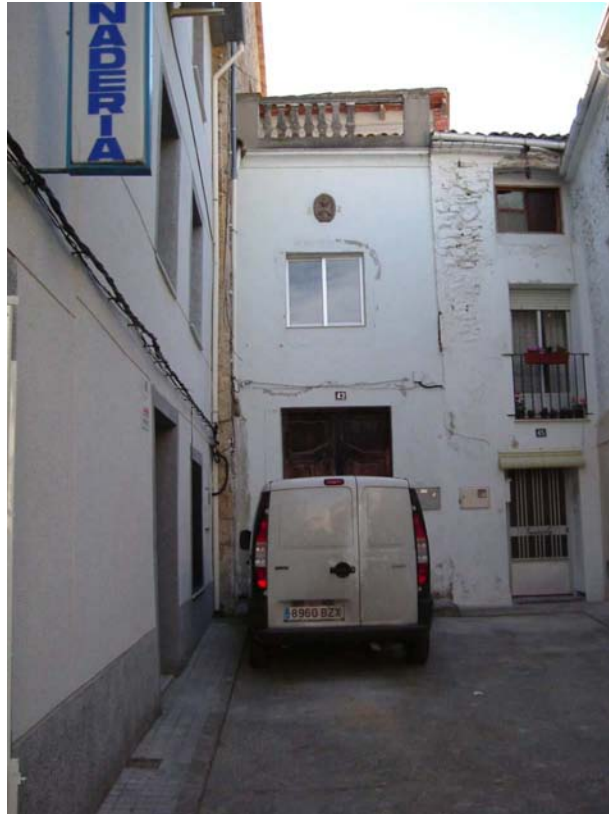
DESCRIPCIÓ: De la façana de l'edifici interessa la planta baixa amb la porta de fusta i els carreus del brancal i llindes.

NIVELL DE PROTECCIÓ QUE HI HA	RÈGIM URBANÍSTIC PGOU	s.u.
ESTAT DE CONSERVACIÓ	necessita reforma	RÈGIM JURÍDIC
USOS	habitatge	propietat privada
ESTAT D'OCUPACIÓ	INFORMACIÓ BIBLIOGRÀFICA	INFORMACIÓ DOCUMENTAL

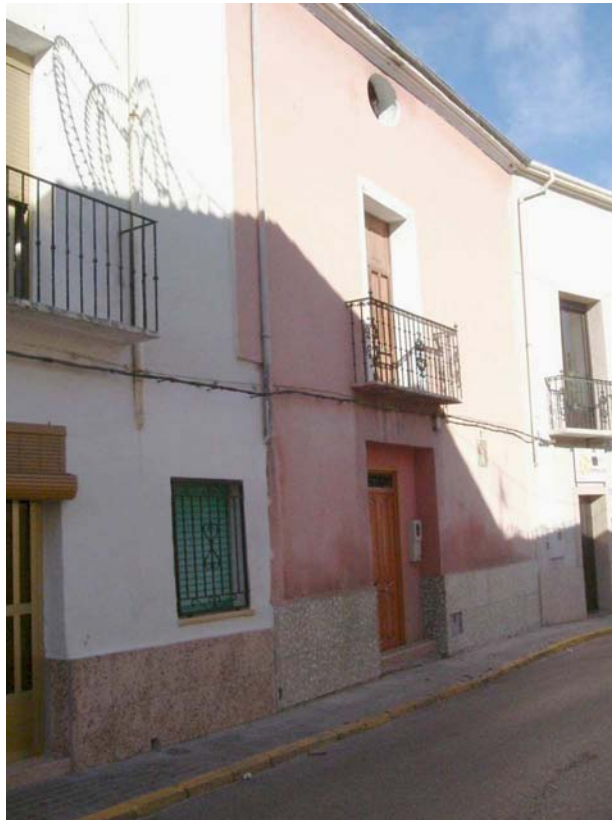
DENOMINACIÓ	
LOCALITZACIÓ GEOGRÀFICA	C/ Àngel, 18
LOCALITZACIÓ CRONOLÒGICA	
AUTOR/A

DESCRIPCIÓ: La composició de la façana és pròpia de l'entorn, conserva fusteria, reixes, un taulellet de ceràmica que representa un pas del Via Crucis i a la cambra finestra de forma ovalada.

NIVELL DE PROTECCIÓ QUE HI HA	bé immoble etnologia DGP	RÈGIM URBANÍSTIC PGOU	s.u.
ESTAT DE CONSERVACIÓ	rehabilitada	RÈGIM JURÍDIC	propietat privada
USOS	habitatge	INFORMACIÓ BIBLIOGRÀFICA	
ESTAT D'OCUPACIÓ	ocupat	INFORMACIÓ DOCUMENTAL

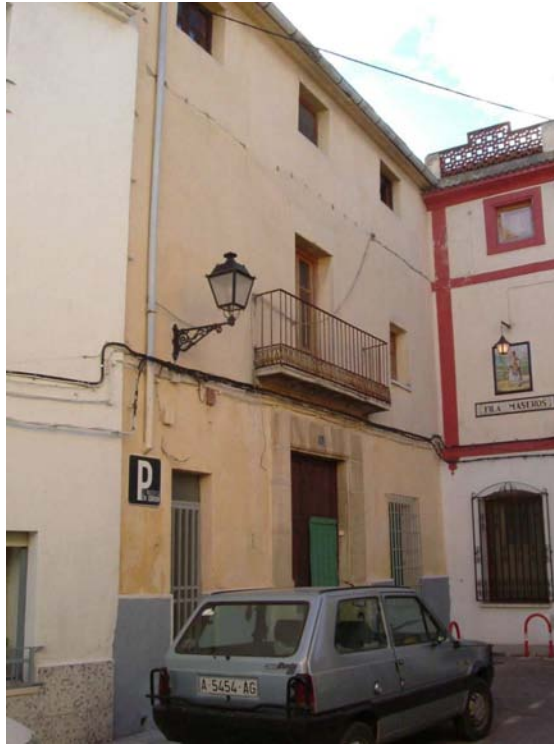
DENOMINACIÓ	
LOCALITZACIÓ GEOGRÀFICA	C/ Àngel, 55
LOCALITZACIÓ CRONOLÒGICA	
AUTOR/A

DESCRIPCIÓ: Façana amb composició pròpia de l'entorn, llindes i brancals de carreus de pedra, balcó principal a la primera planta i finestres quadrades a la cambra.

NIVELL DE PROTECCIÓ QUE HI HA		RÈGIM URBANÍSTIC PGOU	s.u.
ESTAT DE CONSERVACIÓ	bo	RÈGIM JURÍDIC	propietat privada
USOS	habitatge	INFORMACIÓ BIBLIOGRÀFICA	
ESTAT D'OCUPACIÓ	ocupat	INFORMACIÓ DOCUMENTAL

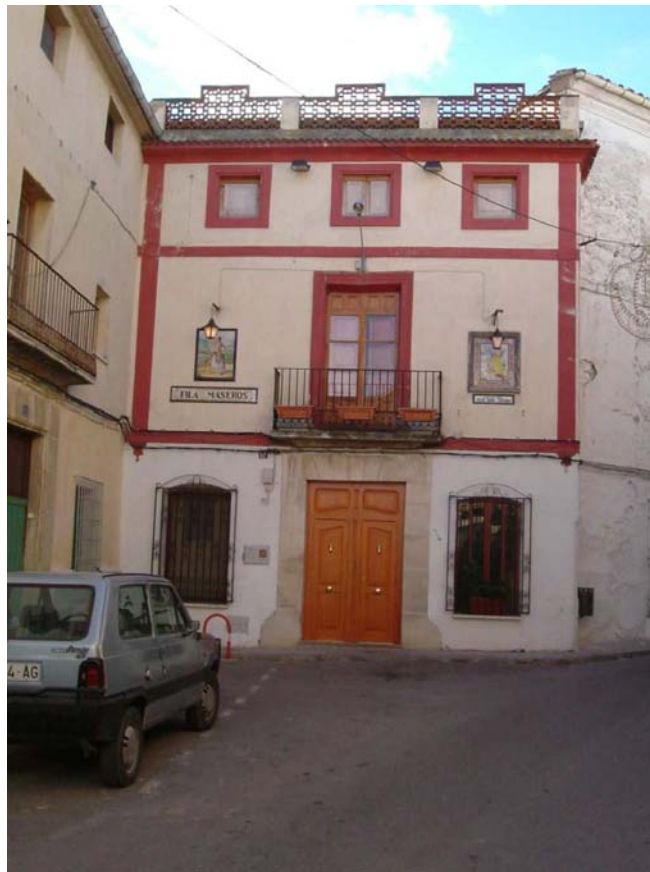
DENOMINACIÓ	Seu Filà Maseros
LOCALITZACIÓ GEOGRÀFICA	C/ Àngel, 57
LOCALITZACIÓ CRONOLÒGICA	
AUTOR/A

DESCRIPCIÓ: Façana singular amb una composició pròpia de l'entorn a excepció de la barana de la terrassa, conserva l'ornamentació, llindes i brançal, taulellets devocionals.

NIVELL DE PROTECCIÓ QUE HI HA		RÈGIM URBANÍSTIC PGOU	s.u.
ESTAT DE CONSERVACIÓ	rehabilitada	RÈGIM JURÍDIC	propietat privada
USOS	cultural/associativa	INFORMACIÓ BIBLIOGRÀFICA	
ESTAT D'OCUPACIÓ		INFORMACIÓ DOCUMENTAL

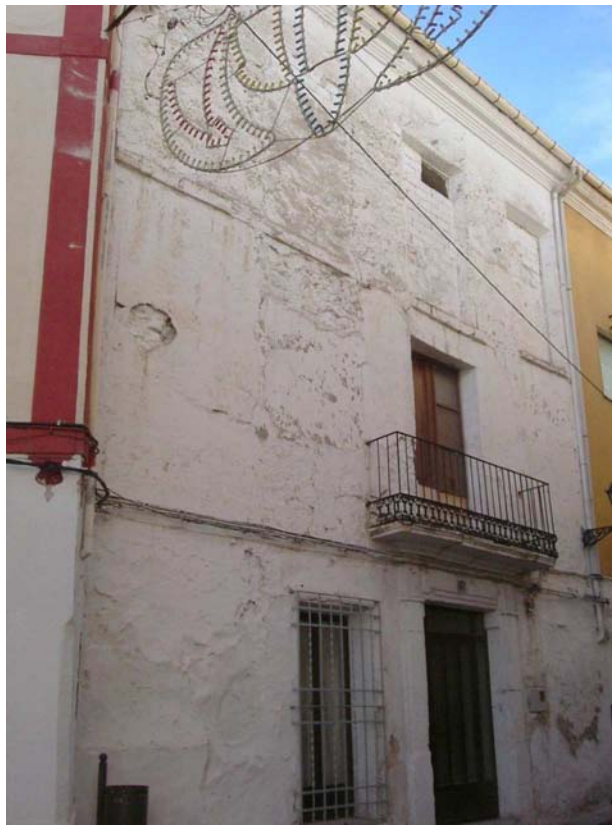
DENOMINACIÓ	
LOCALITZACIÓ GEOGRÀFICA	C/ Àngel, 59/61
LOCALITZACIÓ CRONOLÒGICA	
AUTOR/A

DESCRIPCIÓ: Façana amb elements arquitectònics del segle XVII/XVIII, pareix correspondre a un mateix edifici junt al num 61.

NIVELL DE PROTECCIÓ QUE HI HA		RÈGIM URBANÍSTIC PGOU	s.u.
ESTAT DE CONSERVACIÓ	necessita reforma	RÈGIM JURÍDIC	propietat privada
USOS	habitatge	INFORMACIÓ BIBLIOGRÀFICA	
ESTAT D'OCUPACIÓ		INFORMACIÓ DOCUMENTAL

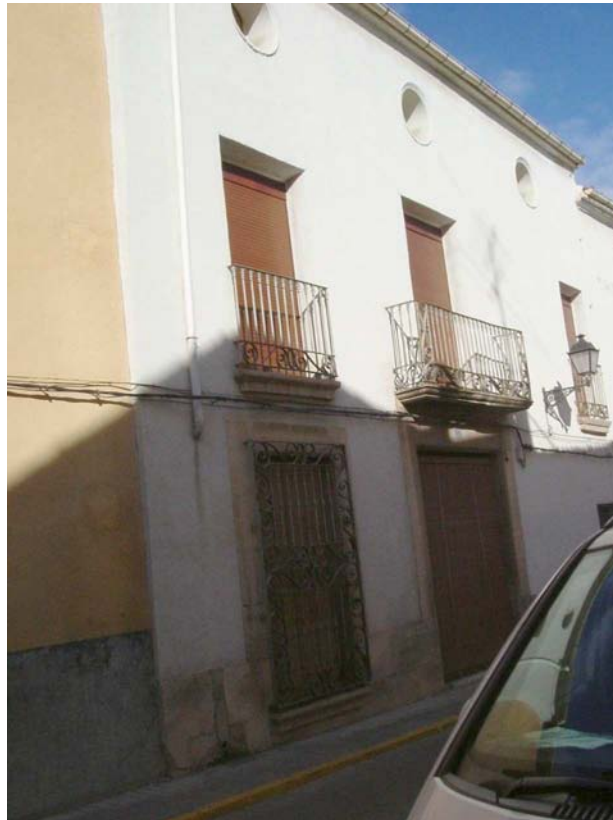
DENOMINACIÓ	
LOCALITZACIÓ GEOGRÀFICA	C/ Angel, 22
LOCALITZACIÓ CRONOLÒGICA	
AUTOR/A

DESCRIPCIÓ: Façana amb composició pròpia de l'entorn, conserva llindes, brancal i cambra amb finestres ovals.

NIVELL DE PROTECCIÓ QUE HI HA		RÈGIM URBANÍSTIC PGOU	s.u.
ESTAT DE CONSERVACIÓ	necessita reforma	RÈGIM JURÍDIC	propietat privada
USOS	habitatge	INFORMACIÓ BIBLIOGRÀFICA	
ESTAT D'OCUPACIÓ		INFORMACIÓ DOCUMENTAL

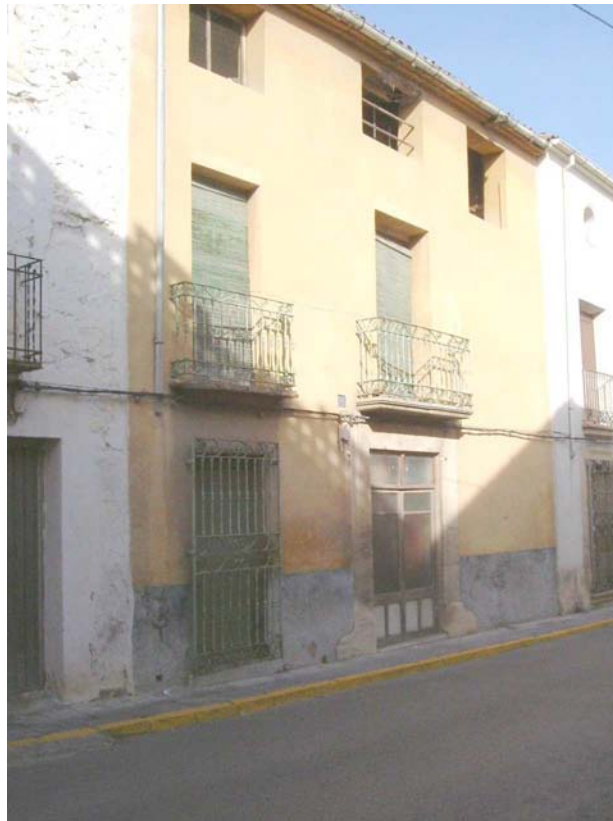
DENOMINACIÓ	
LOCALITZACIÓ GEOGRÀFICA	C/ Àngel, 24
LOCALITZACIÓ CRONOLÒGICA	
AUTOR/A

DESCRIPCIÓ: Edifici amb una tipologia de la façana propia de l'entorn, caracteritzada per planta baixa i portal que conserva les llindes i brancals, segona planta principal i la cambra.

NIVELL DE PROTECCIÓ QUE HI HA		RÈGIM URBANÍSTIC PGOU	s.u.
ESTAT DE CONSERVACIÓ	necessita reforma	RÈGIM JURÍDIC	propietat privada
USOS	habitatge	INFORMACIÓ BIBLIOGRÀFICA	
ESTAT D'OCUPACIÓ	ocupada	INFORMACIÓ DOCUMENTAL

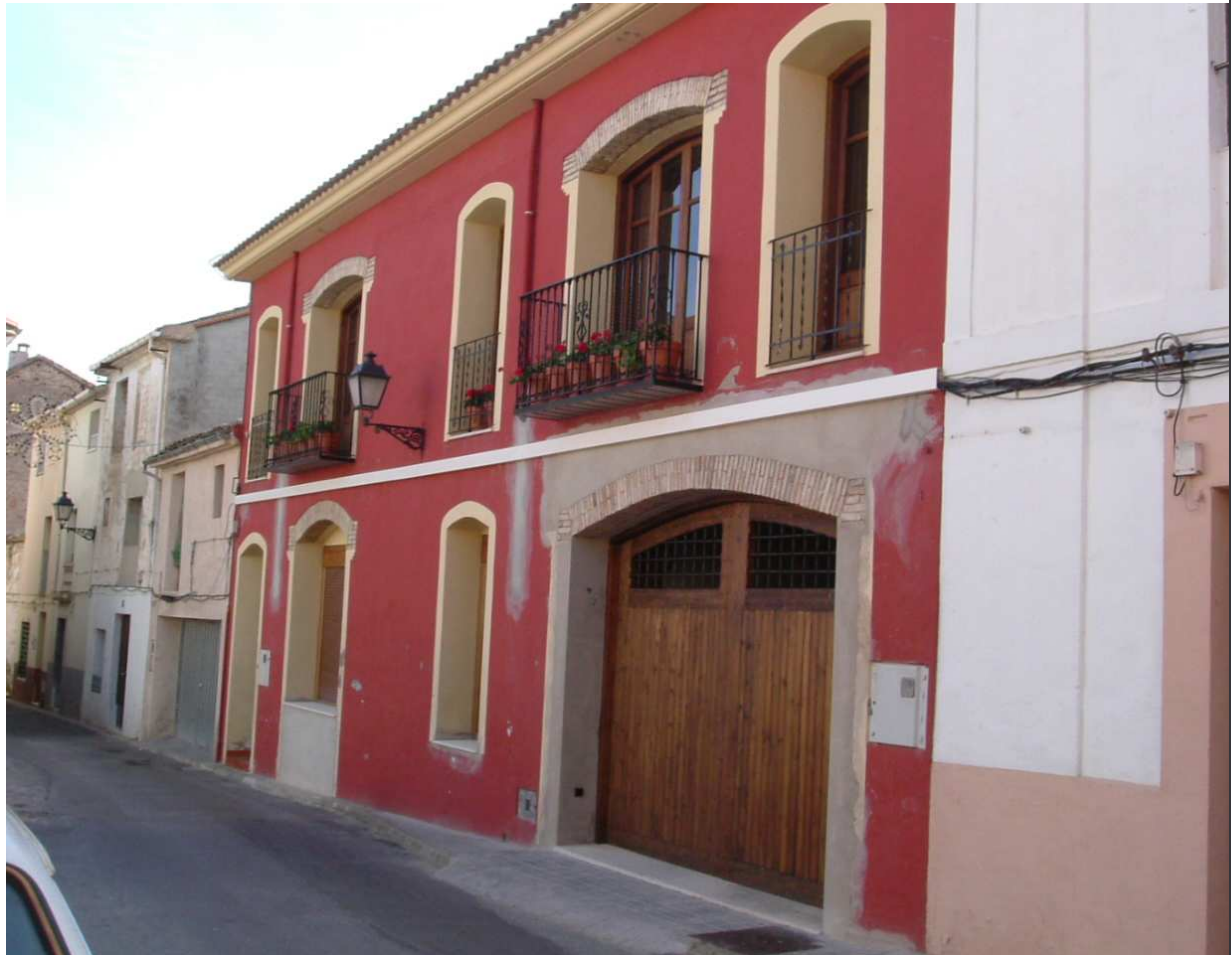
IDENTIFICACIÓ FOTOGRÀFICA

DESCRIPCIÓ: Edifici recentment rehabilitat on s'ha respectat la composició de la façana pròpia de l'entorn. N'hi havia un molí a l'interior.

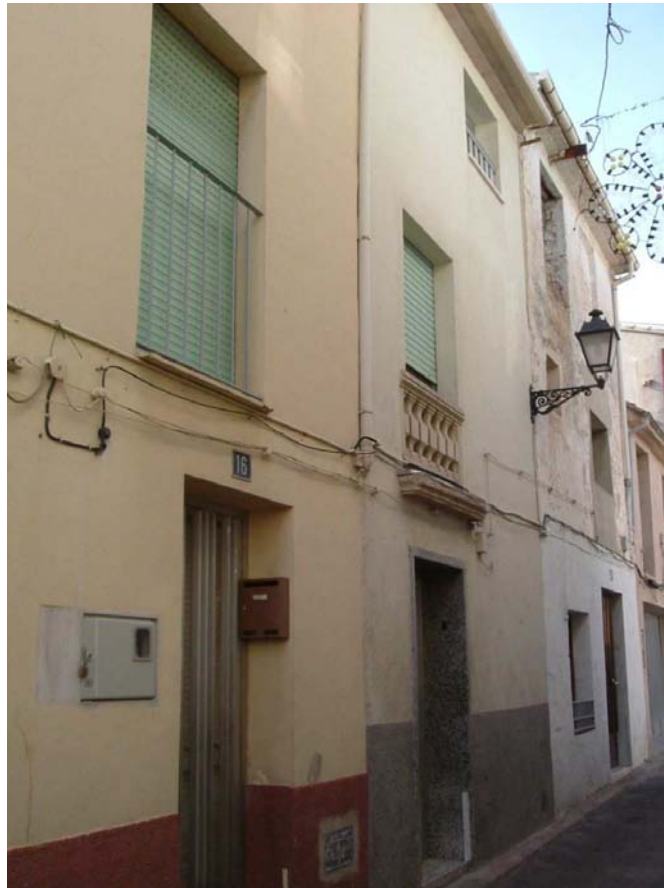
DENOMINACIÓ	
LOCALITZACIÓ GEOGRÀFICA	C/ Palau de la Senyoria, 14
LOCALITZACIÓ CRONOLÒGICA	
AUTOR/A

DESCRIPCIÓ: Façana amb invariànt del balcó a conservar.

NIVELL DE PROTECCIÓ QUE HI HA		RÈGIM URBANÍSTIC PGOU	s.u.
ESTAT DE CONSERVACIÓ	necessita reforma	RÈGIM JURÍDIC	propietat privada
USOS	habitatge	INFORMACIÓ BIBLIOGRÀFICA	
ESTAT D'OCUPACIÓ	ocupada	INFORMACIÓ DOCUMENTAL

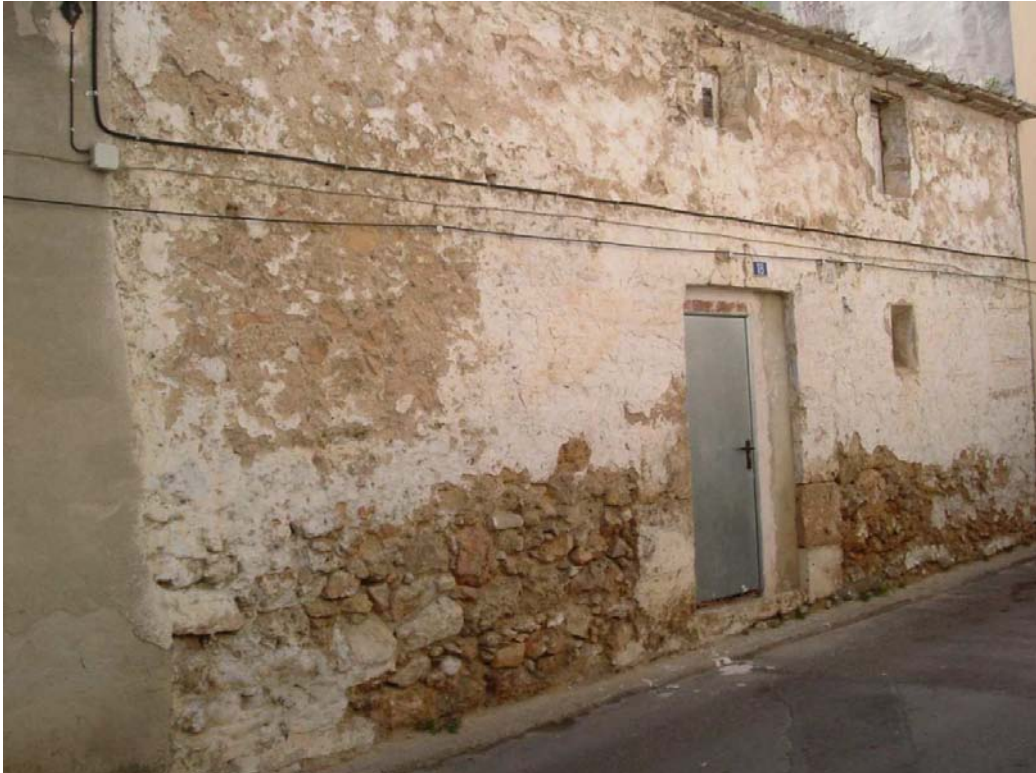
IDENTIFICACIÓ FOTOGRÀFICA

DESCRIPCIÓ: Edifici en runa que en el seu origen formava part de la "casa Alonso", queden a la seua façana invariants a la planta baixa.

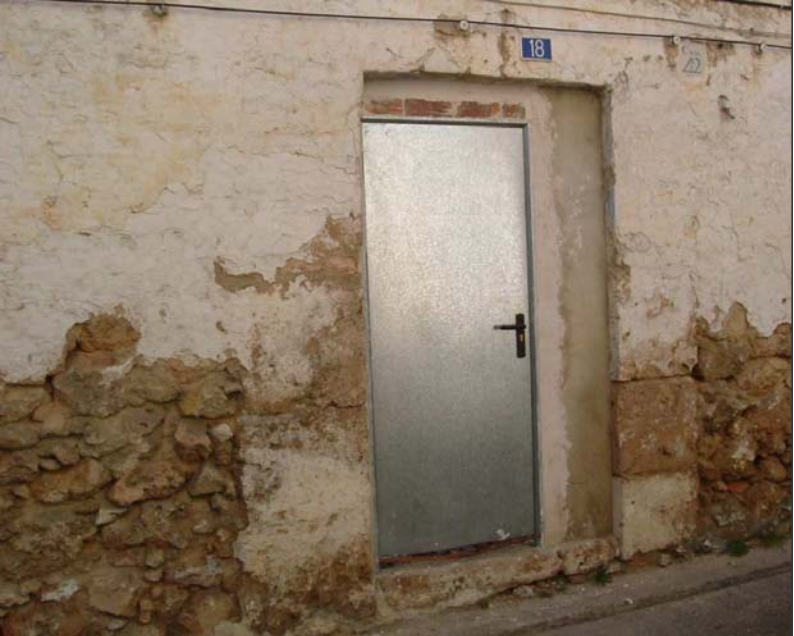
DENOMINACIÓ	
LOCALITZACIÓ GEOGRÀFICA	C/ Palau de la Senyoria, 18
LOCALITZACIÓ CRONOLÒGICA	
AUTOR/A

NIVELL DE PROTECCIÓ QUE HI HA		RÈGIM URBANÍSTIC PGOU	s.u.
ESTAT DE CONSERVACIÓ	en runa	RÈGIMEN JURÍDIC	propietat privada
USOS	magatzem	INFORMACIÓ BIBLIOGRÀFICA	
ESTAT D'OCUPACIÓ	desocupada	INFORMACIÓ DOCUMENTAL

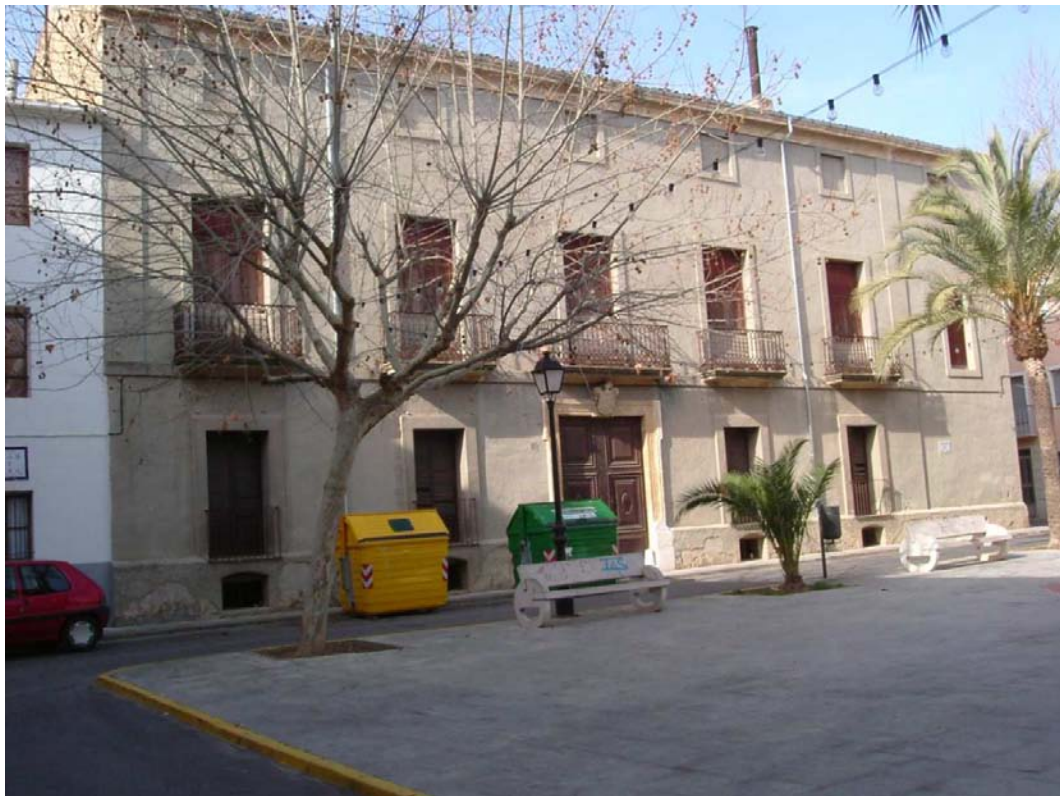
IDENTIFICACIÓ FOTOGRÀFICA

DESCRIPCIÓ: Edifici amb una composició de la façana i jerarquia dels vans que mostren una singularitat històrica i arquitectònica característica del segle XIX. Destaca l'escut com a bé d'interés cultural per declaració genèrica i les motlures que emmarquen la porta principal i la resta dels vans. A l'interior es té constància de l'existència de pintures murals, adossat un cup i almassera, i també altres elements propis de l'època.

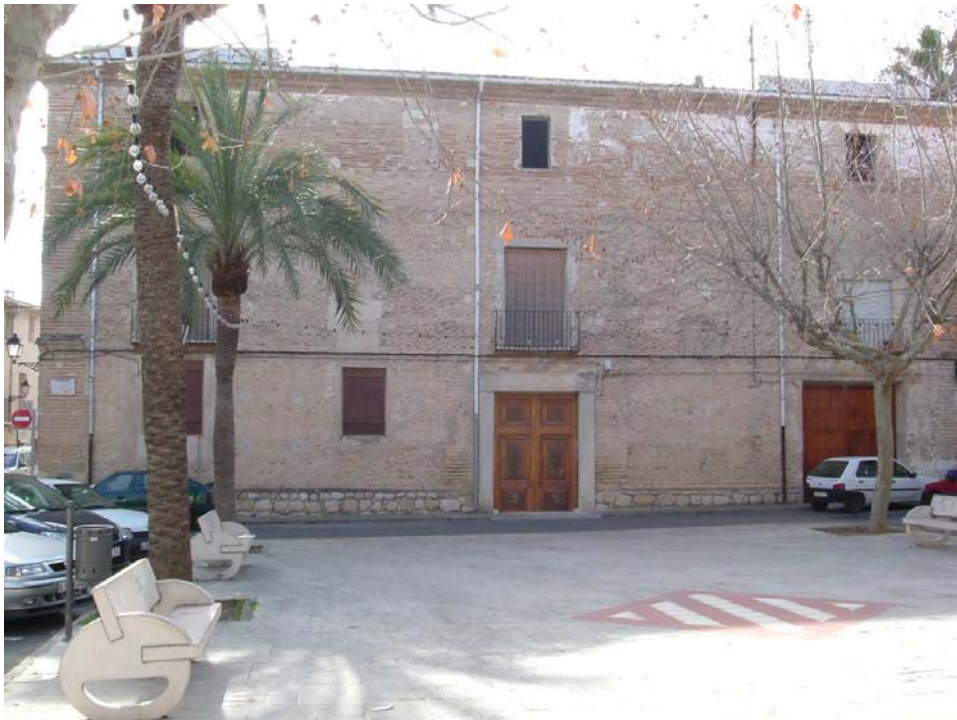
IDENTIFICACIÓ FOTOGRÀFICA

DESCRIPCIÓ: Edifici renaixentista amb murs de fàbrica de rajols i sòcol de maçoneria. La planta és quadrangular i la jerarquia dels vans que s'aprecia a l'actualitat ha estat modificada en part respecte a l'original, encara que s'aprecien finestres arqueològiques que ens parlen de la distribució original dels vans de la façana.

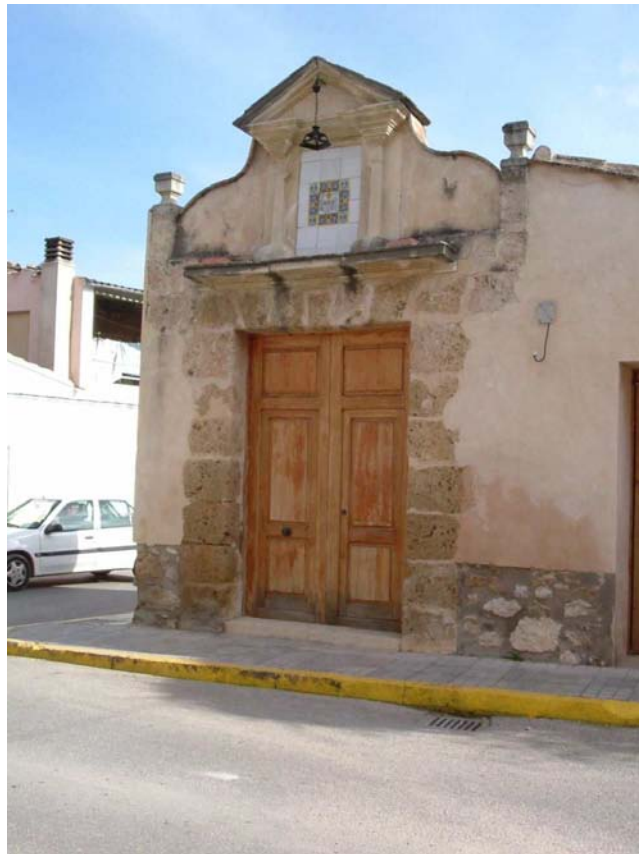
DENOMINACIÓ	"Ermita del Santíssim"
LOCALITZACIÓ GEOGRÀFICA	C/ Palau de la Senyoria,
LOCALITZACIÓ CRONOLÒGICA	
AUTOR/A

DESCRIPCIÓ: Del que poguera ser una antiga capella tan sols queda la façana principal amb elements neoclàssics i un taulellet ceràmic que representa el Santíssim Sacrament amb substitució d'una altra imatge. Té un caràcter representatiu en la festa del Santíssim.

NIVELL DE PROTECCIÓ QUE HI HA	bé immoble DGP	RÈGIM URBANÍSTIC PGOU	s.u.
ESTAT DE CONSERVACIÓ	bo	RÈGIM JURÍDIC	propietat privada
USOS		INFORMACIÓ BIBLIOGRÀFICA	
ESTAT D'OCUPACIÓ	garatge	INFORMACIÓ DOCUMENTAL

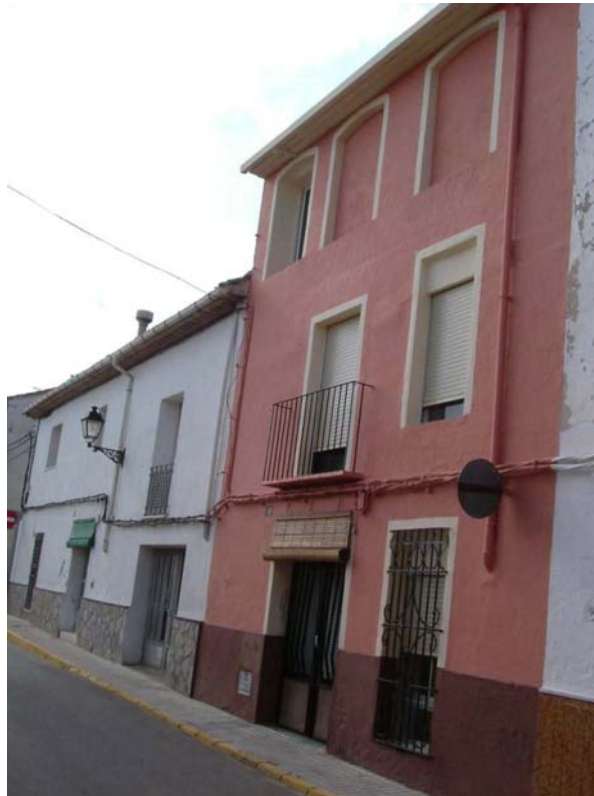
DENOMINACIÓ	
LOCALITZACIÓ GEOGRÀFICA	C/ Palau de la Senyoria, 46
LOCALITZACIÓ CRONOLÒGICA	
AUTOR/A

DESCRIPCIÓ: De la façana cal destacar la composició i jerarquia dels vans

NIVELL DE PROTECCIÓ QUE HI HA		RÈGIM URBANÍSTIC PGOU	s.u.
ESTAT DE CONSERVACIÓ	rehabilitada	RÈGIM JURÍDIC	propietat privada
USOS	habitatge	INFORMACIÓ BIBLIOGRÀFICA	
ESTAT D'OCUPACIÓ	ocupada	INFORMACIÓ DOCUMENTAL

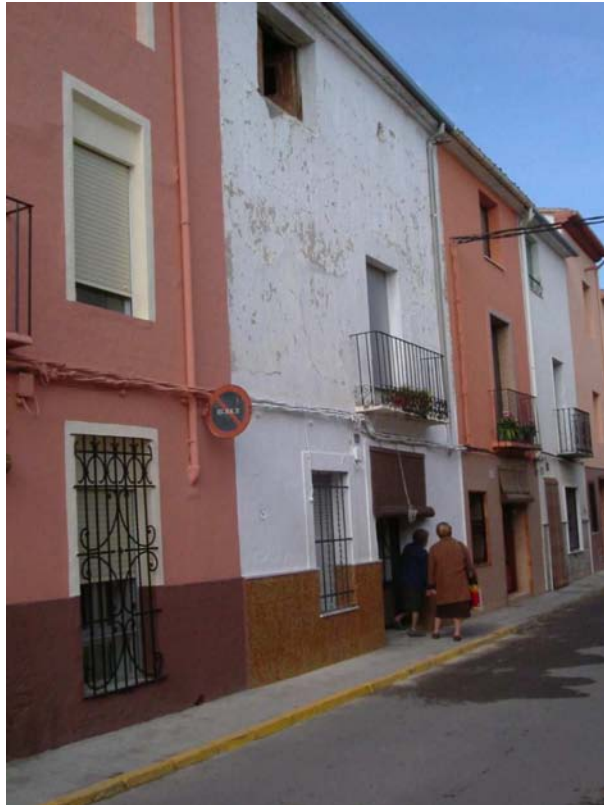
DENOMINACIÓ	
LOCALITZACIÓ GEOGRÀFICA	C/ Palau de la Senyoria, 44
LOCALITZACIÓ CRONOLÒGICA	
AUTOR/A

DESCRIPCIÓ: Edifici amb una façana de composició pròpia de l'entorn i motlures a la finestra de la plana baixa.

NIVELL DE PROTECCIÓ QUE HI HA		RÈGIM URBANÍSTIC PGOU	s.u.
ESTAT DE CONSERVACIÓ	necessita reforma	RÈGIM JURÍDIC	propietat privada
USOS	habitatge	INFORMACIÓ BIBLIOGRÀFICA	
ESTAT D'OCUPACIÓ	ocupada	INFORMACIÓ DOCUMENTAL

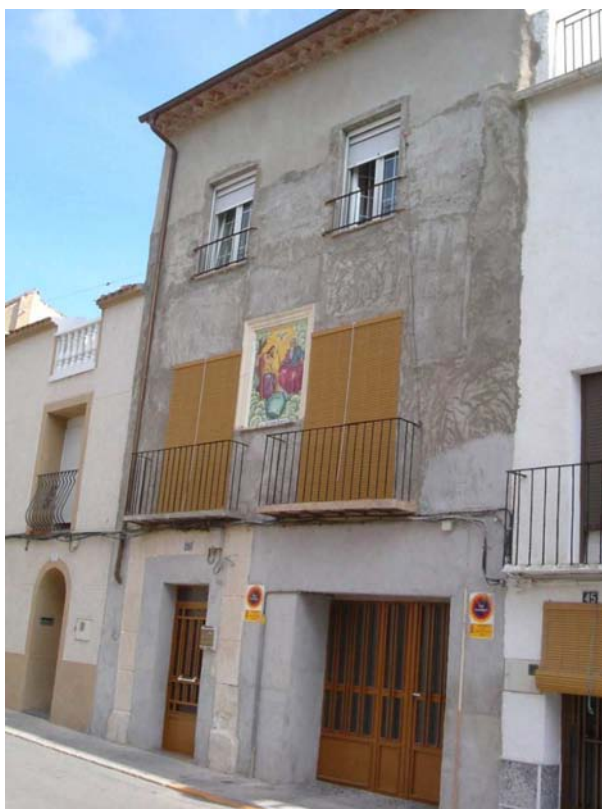
DENOMINACIÓ	
LOCALITZACIÓ GEOGRÀFICA	C/ Palau de la Senyoria, 43
LOCALITZACIÓ CRONOLÒGICA	
AUTOR/A

DESCRIPCIÓ: Façana recentment reformada a la qual s'ha respectat invariants com les llindes i els brancals. També conserva un taulellet devocional de la Santíssima Trinitat (1940/1945).

NIVELL DE PROTECCIÓ QUE HI HA	inventari DGP	RÈGIM URBANÍSTIC PGOU	s.u.
ESTAT DE CONSERVACIÓ	reformada	RÈGIM JURÍDIC	propietat privada
USOS	habitatge	INFORMACIÓ BIBLIOGRÀFICA	
ESTAT D'OCUPACIÓ	ocupat	INFORMACIÓ DOCUMENTAL

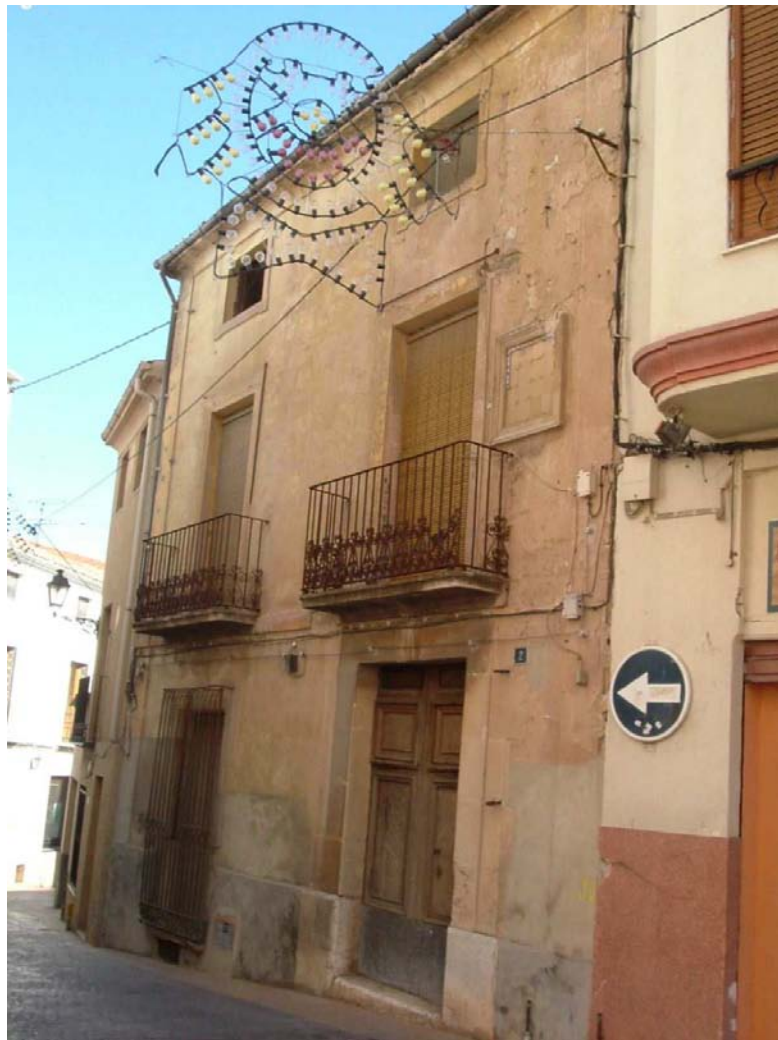
IDENTIFICACIÓ FOTOGRÀFICA

DESCRIPCIÓ: Façana amb composició i tipologia pròpia de l'entorn caracteritzada per una planta baixa amb porta principal i finestra lateral amb reixa, una primeraplanta amb balcons de vans remarcats i cambra amb finestres quadrades. Al seu moment hi havia un taulellet ceràmic actualment desaparegut, queda l'enquadrament.

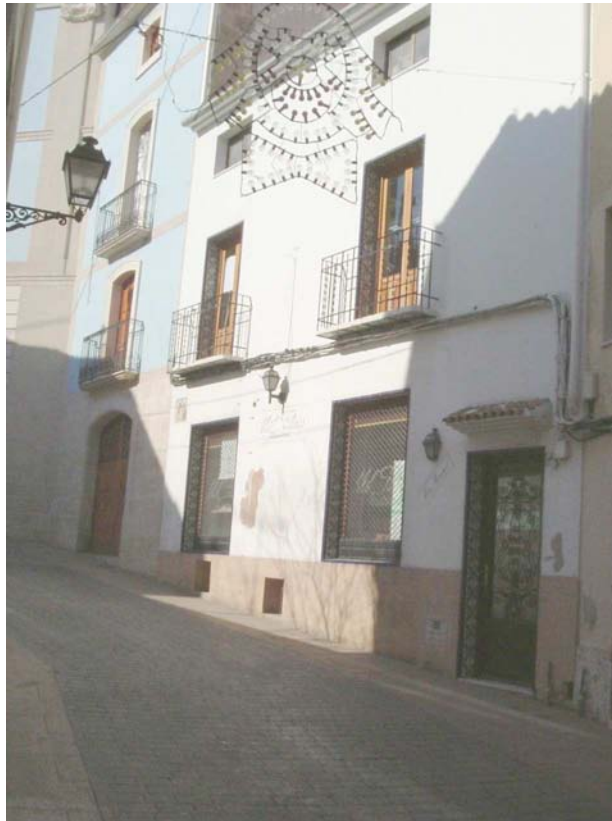
DENOMINACIÓ	
LOCALITZACIÓ GEOGRÀFICA	C/ Music Esteve, 7
LOCALITZACIÓ CRONOLÒGICA	
AUTOR/A

DESCRIPCIÓ: Edifici del qual interessa el taulellet ceràmic que representa un pas del Via Crucis.

NIVELL DE PROTECCIÓ QUE HI HA	be immoble DGP	RÈGIM URBANÍSTIC PGOU	s.u.
ESTAT DE CONSERVACIÓ	bo	RÈGIM JURÍDIC	propietat privada
USOS	habitatge/comerç	INFORMACIÓ BIBLIOGRÀFICA	
ESTAT D'OCUPACIÓ	ocupat	INFORMACIÓ DOCUMENTAL
