CATÁLOGO DE BIENES Y ESPACIOS PROTEGIDOS DE MURO DE L'ALCOI

MEMORIA

FICHAS

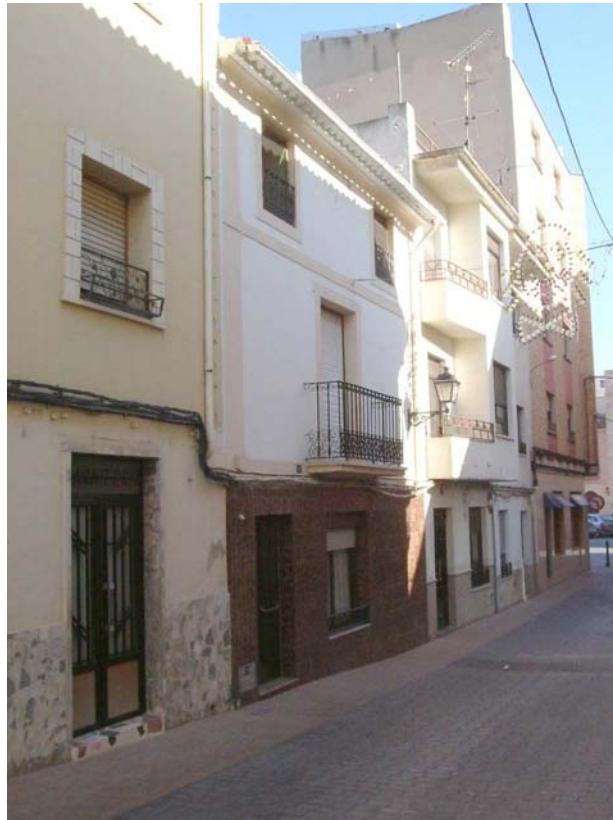
DENOMINACIÓ	
LOCALITZACIÓ GEOGRÀFICA	Music Esteve, 9
LOCALITZACIÓ CRONOLÒGICA	
AUTOR/A

DESCRIPCIÓ: De la façana interessa la seua composició de la primera planta i la cambra.

NIVELL DE PROTECCIÓ QUE HI HA		RÈGIM URBANÍSTIC PGOU	s.u.
ESTAT DE CONSERVACIÓ	reformada	RÈGIMEN JURÍDIC	propietat privada
USOS	habitatge	INFORMACIÓ BIBLIOGRÀFICA	
ESTAT D'OCUPACIÓ	ocupat	INFORMACIÓ DOCUMENTAL

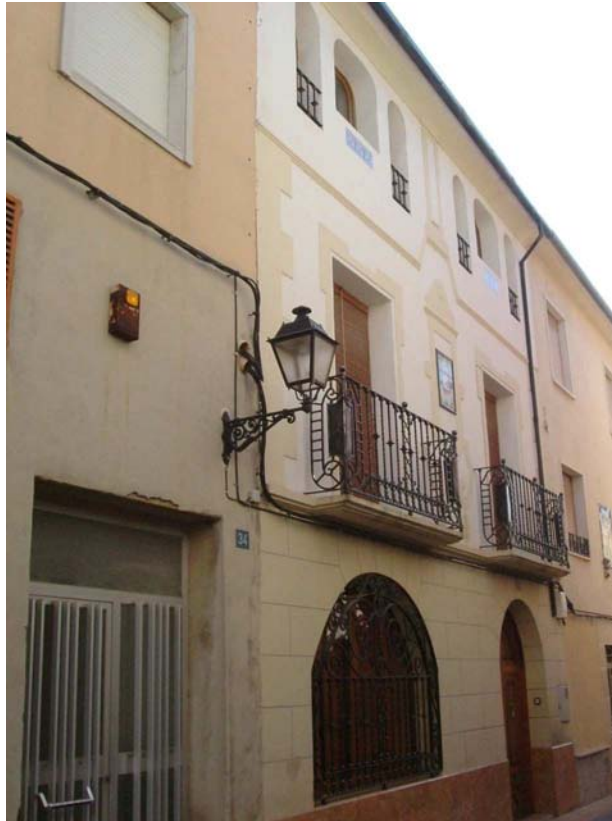
DENOMINACIÓ	
LOCALITZACIÓ GEOGRÀFICA	C/ Bertomeu, 32
LOCALITZACIÓ CRONOLÒGICA	
AUTOR/A

DESCRIPCIÓ: Encara que es tracta d'un edifici recentment reformat ha sabut conservar l'ambient arquitectònic de l'entorn. A la façana s'exposa un taulellet ceràmic "San Bartolomé Apòstol" de 1940.

NIVELL DE PROTECCIÓ QUE HI HA	be immoble DGP	RÈGIM URBANÍSTIC PGOU	s.u.
ESTAT DE CONSERVACIÓ	rehabilitat	RÈGIM JURÍDIC	propietat privada
USOS	habitatge	INFORMACIÓ BIBLIOGRÀFICA	
ESTAT D'OCUPACIÓ	ocupat	INFORMACIÓ DOCUMENTAL

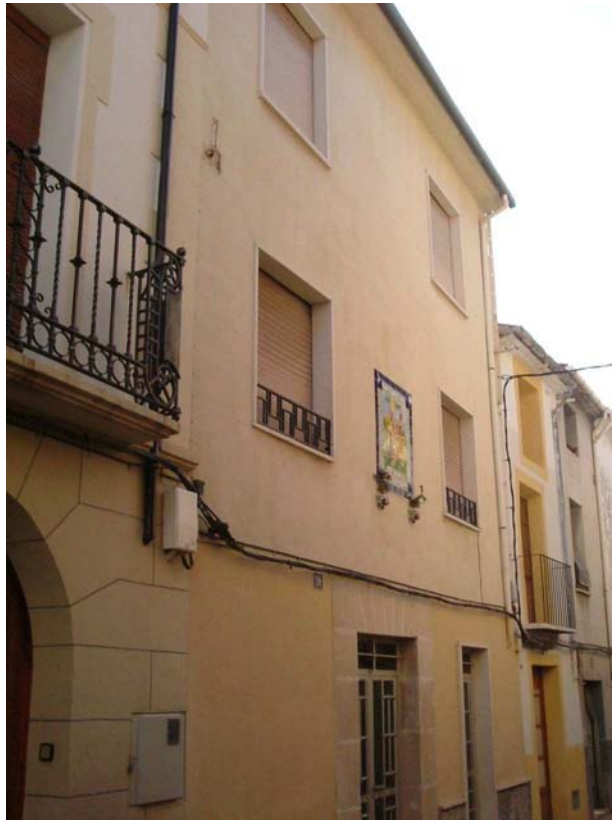
DENOMINACIÓ	
LOCALITZACIÓ GEOGRÀFICA	
LOCALITZACIÓ CRONOLÒGICA	C/ Bertomeu, 30
AUTOR/A

DESCRIPCIÓ: Façana que conserva invariants al portal i un taulellet ceràmic. I també elements impropis al sòcol.

NIVELL DE PROTECCIÓ QUE HI HA	be immoble DGP	RÈGIM URBANÍSTIC PGOU	s.u.
ESTAT DE CONSERVACIÓ	bo	RÈGIM JURÍDIC	propietat privada
USOS	habitatge	INFORMACIÓ BIBLIOGRÀFICA	
ESTAT D'OCUPACIÓ	ocupat	INFORMACIÓ DOCUMENTAL

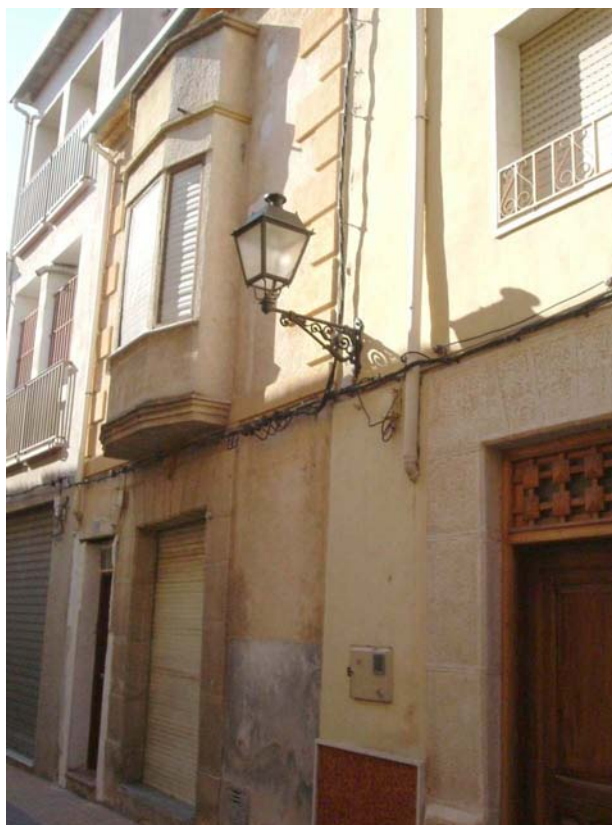
DENOMINACIÓ	
LOCALITZACIÓ GEOGRÀFICA	C/ Sant Bertomeu, 9
LOCALITZACIÓ CRONOLÒGICA	
AUTOR/A

DESCRIPCIÓ: La façana conserva invariants al portal i elements ornamentals als laterals.

NIVELL DE PROTECCIÓ QUE HI HA		RÈGIM URBANÍSTIC PGOU	s.u.
ESTAT DE CONSERVACIÓ	reformada	RÈGIM JURÍDIC	propietat privada
USOS	habitatge	INFORMACIÓ BIBLIOGRÀFICA	
ESTAT D'OCUPACIÓ	ocupat	INFORMACIÓ DOCUMENTAL

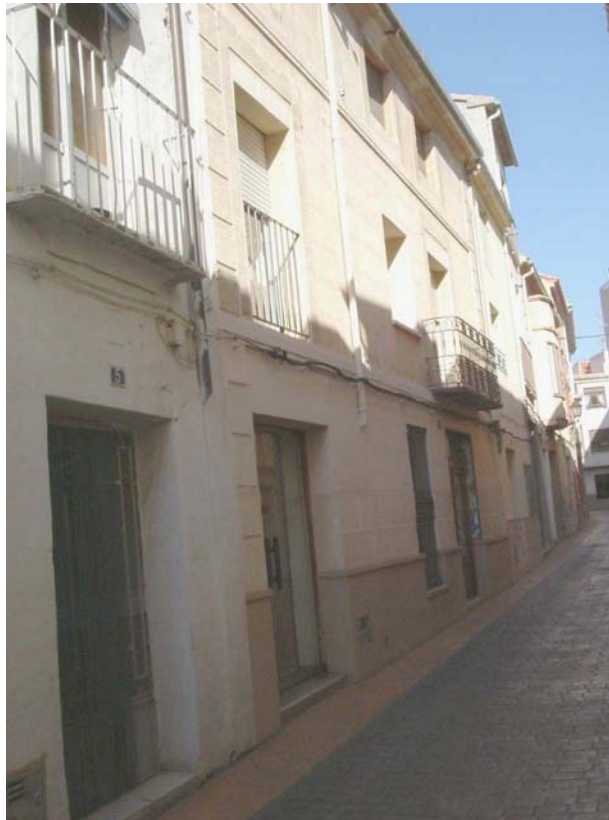
DENOMINACIÓ	
LOCALITZACIÓ GEOGRÀFICA	C/ Bertomeu,7
LOCALITZACIÓ CRONOLÒGICA	
AUTOR/A

DESCRIPCIÓ: De l'edifici interessa la composició de la façana, ornamentació i reixeria.

NIVELL DE PROTECCIÓ QUE HI HA		RÈGIM URBANÍSTIC PGOU	s.u.
ESTAT DE CONSERVACIÓ	reformada	RÈGIM JURÍDIC	propietat privada
USOS	habitatge	INFORMACIÓ BIBLIOGRÀFICA	
ESTAT D'OCUPACIÓ	ocupat	INFORMACIÓ DOCUMENTAL

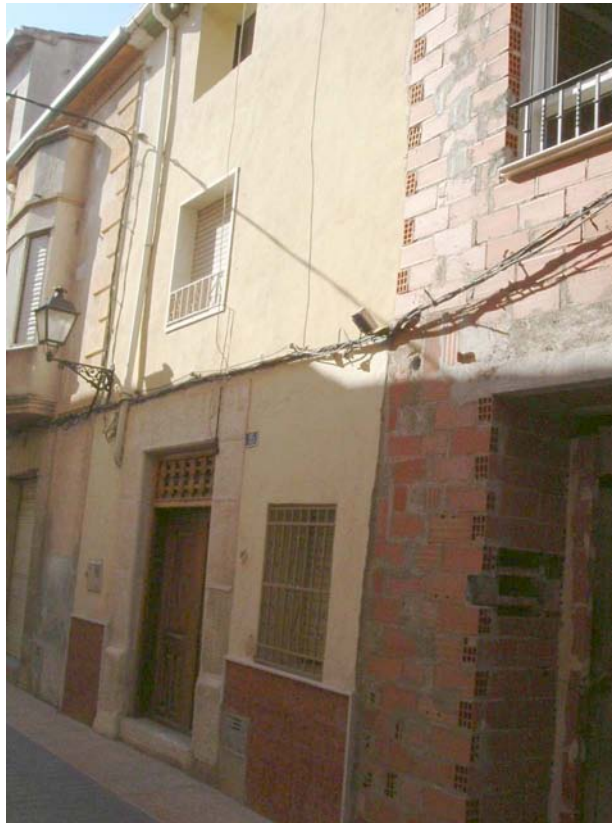
DENOMINACIÓ	
LOCALITZACIÓ GEOGRÀFICA	C/ Bertomeu, 15
LOCALITZACIÓ CRONOLÒGICA	
AUTOR/A

DESCRIPCIÓ: Façana que conserva invariants a la planta baixa: brancal i llindes

NIVELL DE PROTECCIÓ QUE HI HA		RÈGIM URBANÍSTIC PGOU	s.u.
ESTAT DE CONSERVACIÓ	bo	RÈGIM JURÍDIC	propietat privada
USOS	habitatge	INFORMACIÓ BIBLIOGRÀFICA	
ESTAT D'OCUPACIÓ	ocupat	INFORMACIÓ DOCUMENTAL

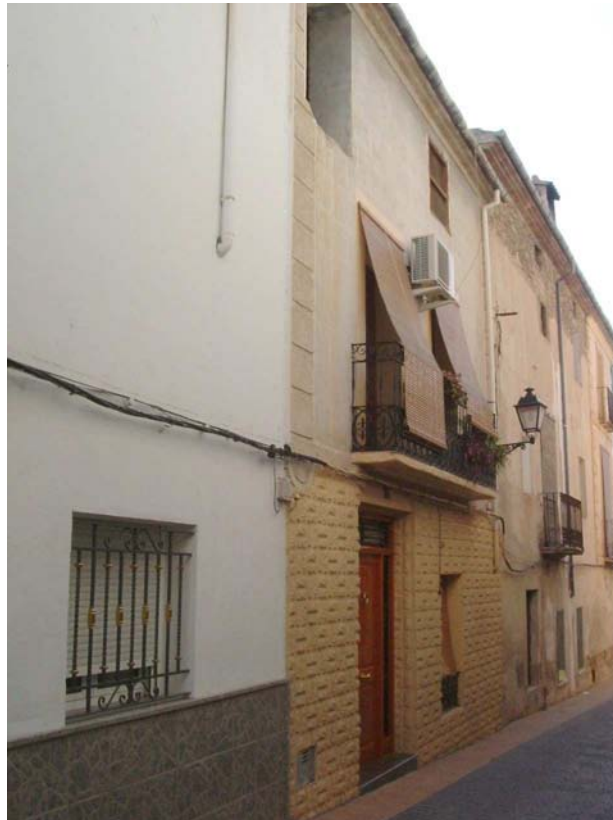
DENOMINACIÓ	
LOCALITZACIÓ GEOGRÀFICA	C/ Sant Bartomeu,2
LOCALITZACIÓ CRONOLÒGICA	
AUTOR/A

DESCRIPCIÓ: Façana amb valor ambiental encara que a la planta baixa el tractament ha sigut impropï. A les plantes superiors destaca l'ornamentació dels laterals.

NIVELL DE PROTECCIÓ QUE HI HA		RÈGIM URBANÍSTIC PGOU	s.u.
ESTAT DE CONSERVACIÓ	bo	RÈGIM JURÍDIC	propietat privada
USOS	habitatge	INFORMACIÓ BIBLIOGRÀFICA	
ESTAT D'OCUPACIÓ	ocupat	INFORMACIÓ DOCUMENTAL

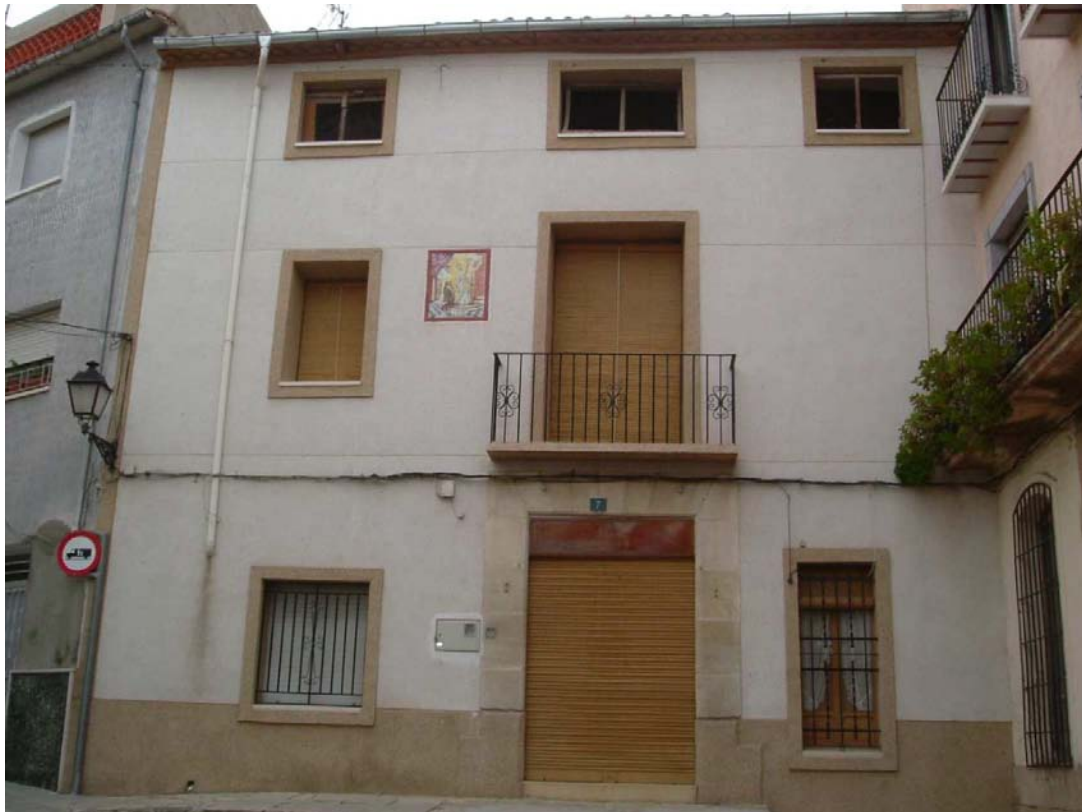
IDENTIFICACIÓ FOTOGRÀFICA

DESCRIPCIÓ: Façana recentment renovada. Conserva invariants a la planta baixa i taulellet ceràmic de Sant Tomàs.

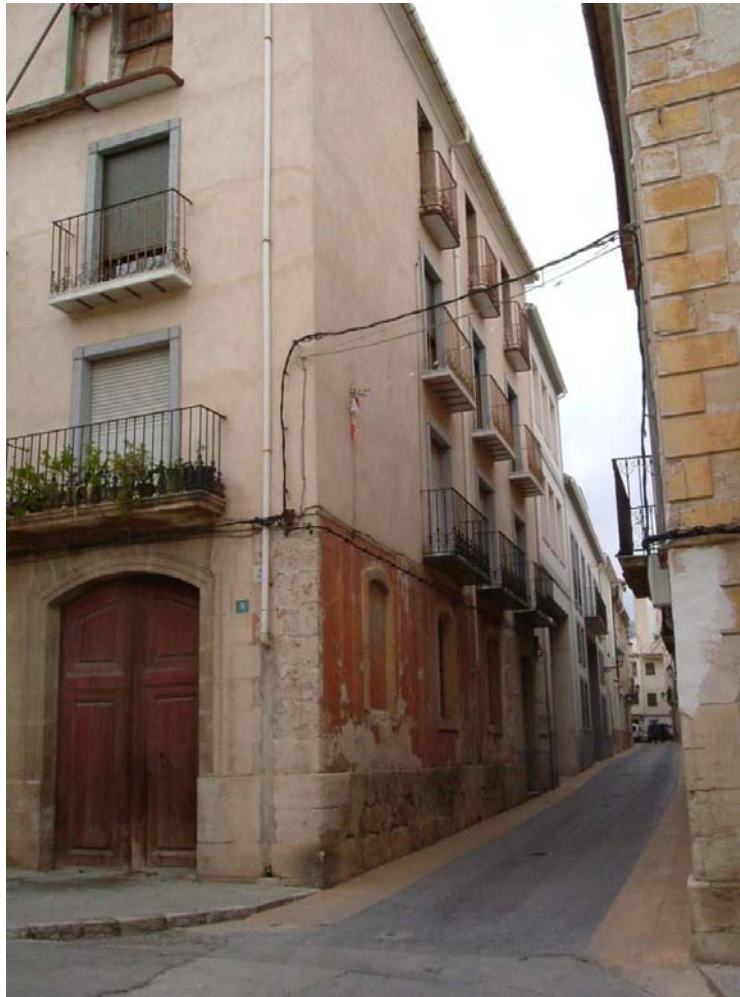
IDENTIFICACIÓ FOTOGRÀFICA

DESCRIPCIÓ: Casa que forma un angle recte entre el carrer Costereta de Sant Roc i Bartomeu. De l'edifici original conserva invariants i composició a la plant baixa, amb sòcol de carreus, finestres amb motllures i cromatisme.

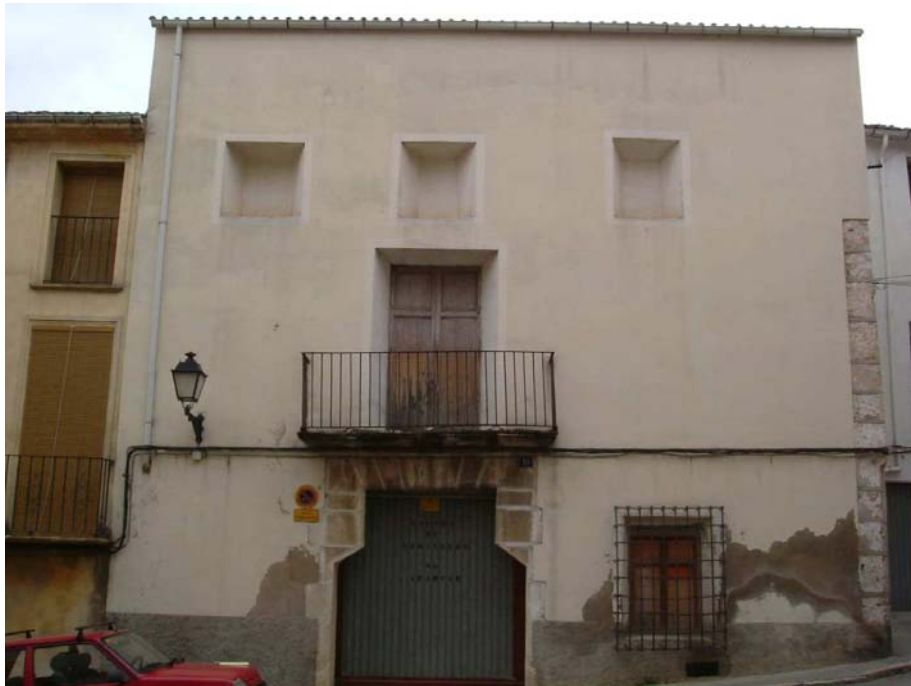
DENOMINACIÓ	
LOCALITZACIÓ GEOGRÀFICA	C/ Costereta Sant Roc, 10
LOCALITZACIÓ CRONOLÒGICA	
AUTOR/A	
CLAU	00078
NIVELL PROTECCIÓ	ambiental
PLÀNOL DE SITUACIÓ X	CROQUIS EMPLAÇAMENT

DESCRIPCIÓ: La tipologia de la façana és característica: planta baixa, primera planta amb balcó i cambra. A la porta principal es conserven les llindes i brancals, també carreus de pedra al cantó.

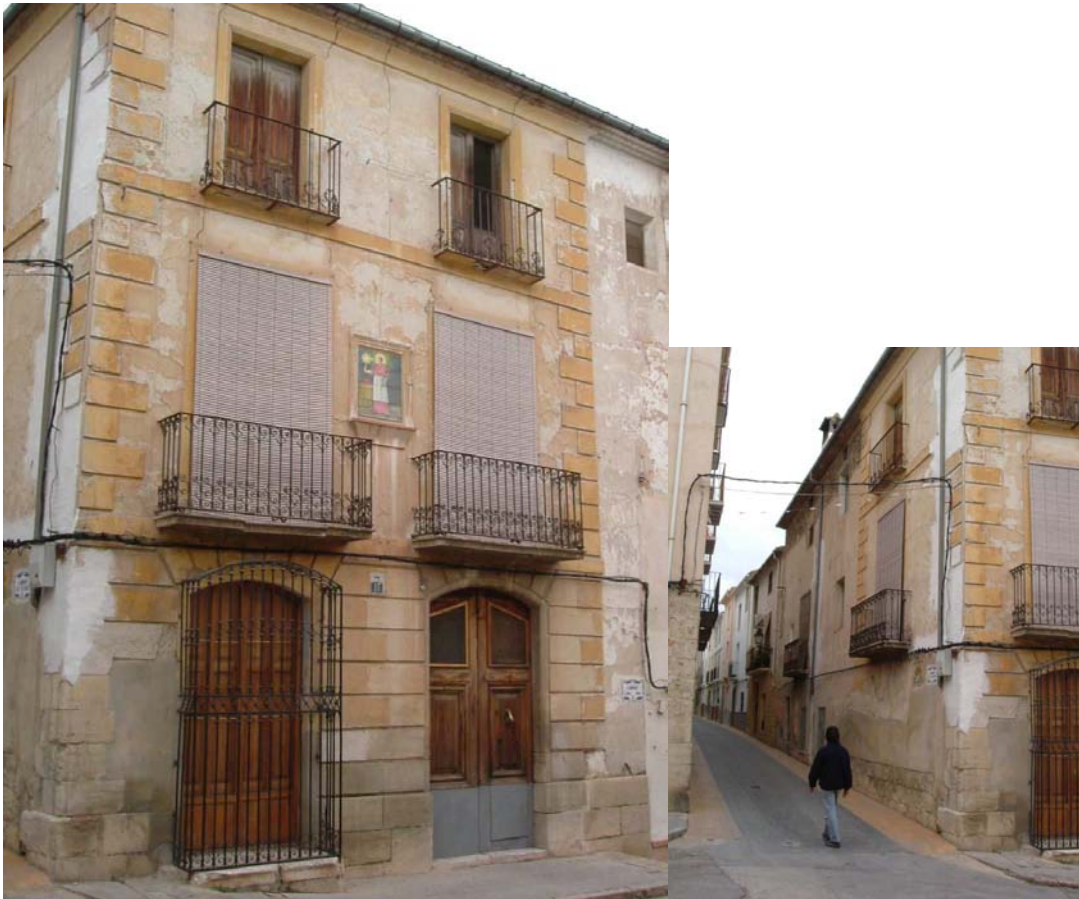
IDENTIFICACIÓ FOTOGRÀFICA

DESCRIPCIÓ: Edifici que forma un angle recte amb el carrer Sant Bartomeu amb un taulellet del Via Crucis a d'aquest costat. La composició de la façana i altres elements són propis del segle XVIII. També conserva un taulellet devocional de Sant Ramon Nonato.

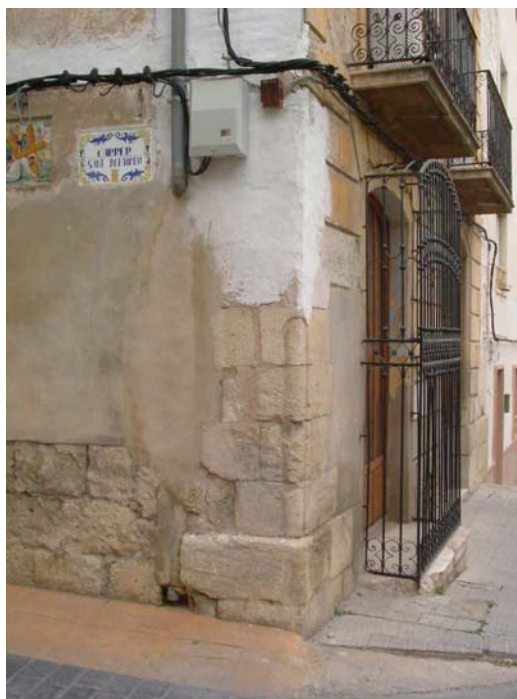
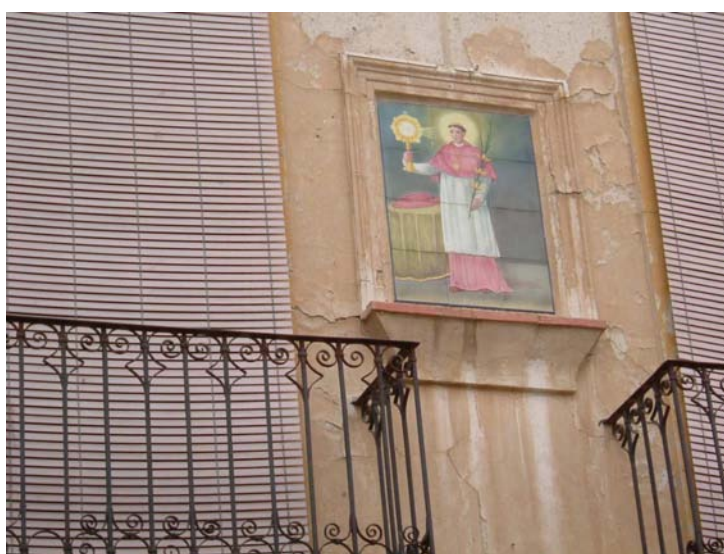
DENOMINACIÓ	
LOCALITZACIÓ GEOGRÀFICA	C/ Costereta Sant Roc, 11
LOCALITZACIÓ CRONOLÒGICA	
AUTOR/A	
CLAU	00079
NIVELL PROTECCIÓ	parcial
PLÀNOL DE SITUACIÓ X	CROQUIS EMPLAÇAMENT

NIVELL DE PROTECCIÓ QUE HI HA	bé immoble DGP	RÈGIM URBANÍSTIC PGOU	s.u.
ESTAT DE CONSERVACIÓ	necessita reforma	RÈGIM JURÍDIC	propietat privada
USOS	habitatge	INFORMACIÓ BIBLIOGRÀFICA	
ESTAT D'OCUPACIÓ	ocupat	INFORMACIÓ DOCUMENTAL

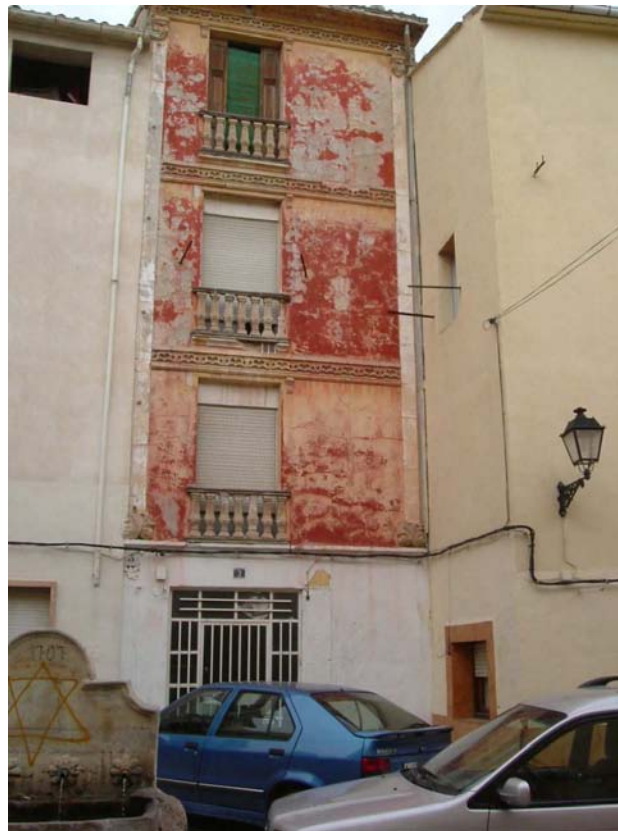
DENOMINACIÓ	
LOCALITZACIÓ GEOGRÀFICA	C/ Sant Roc, 3
LOCALITZACIÓ CRONOLÒGICA	Segle XVIII
AUTOR/A

DESCRIPCIÓ: Façana amb elements de composició i ornamentals d'interès. Balustres dels balcons, sanefes als laterals i remats la primera planta i moltillores de separació a cada planta. Cromatisme.

NIVELL DE PROTECCIÓ QUE HI HA		RÈGIM URBANÍSTIC PGOU	s.u.
ESTAT DE CONSERVACIÓ	necessita reforma	RÈGIM JURÍDIC	propietat privada
USOS	habitatge	INFORMACIÓ BIBLIOGRÀFICA	
ESTAT D'OCUPACIÓ	desocupat	INFORMACIÓ DOCUMENTAL

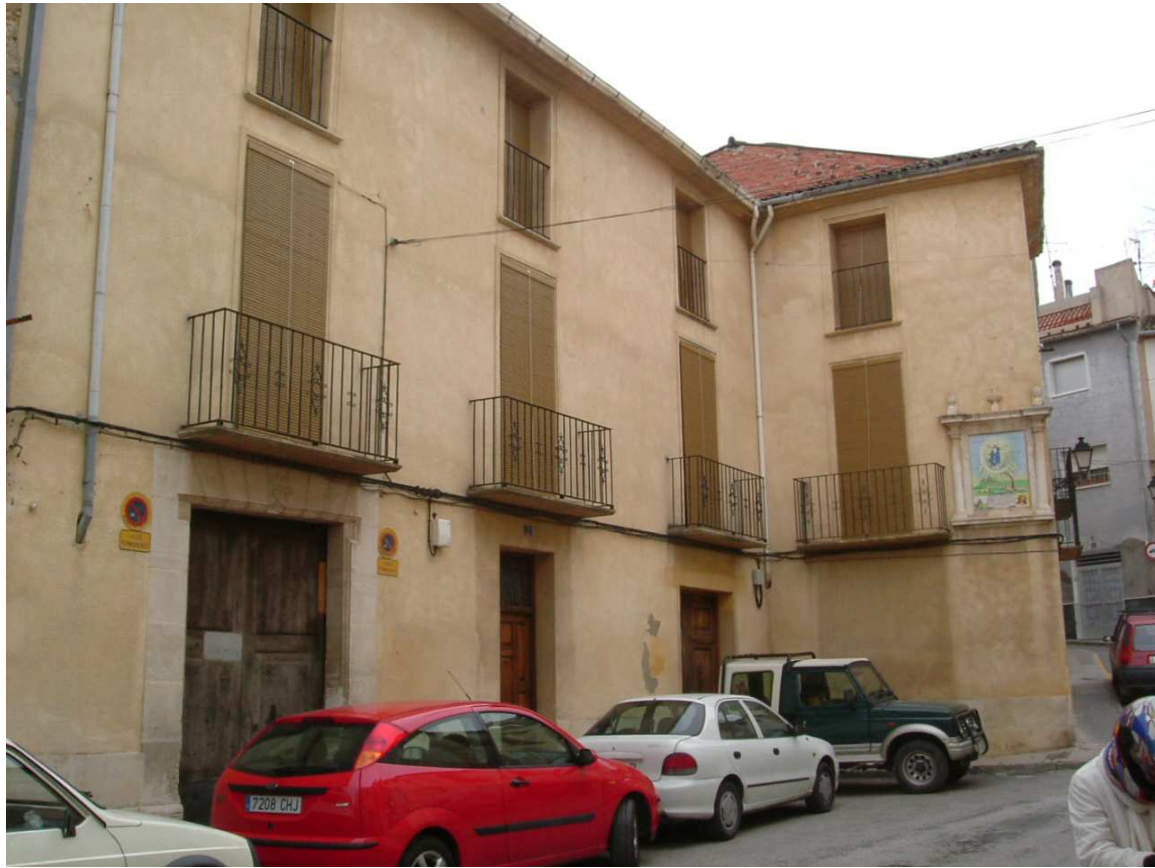
IDENTIFICACIÓ FOTOGRÀFICA

DESCRIPCIÓ: Façana en forma de L amb composició i porta principal original convertida en garatge i sanefa al bancal MR de la Mare de Déu. Al lateral un taulellet devocional de El Salvador amb fornicula del 1800.

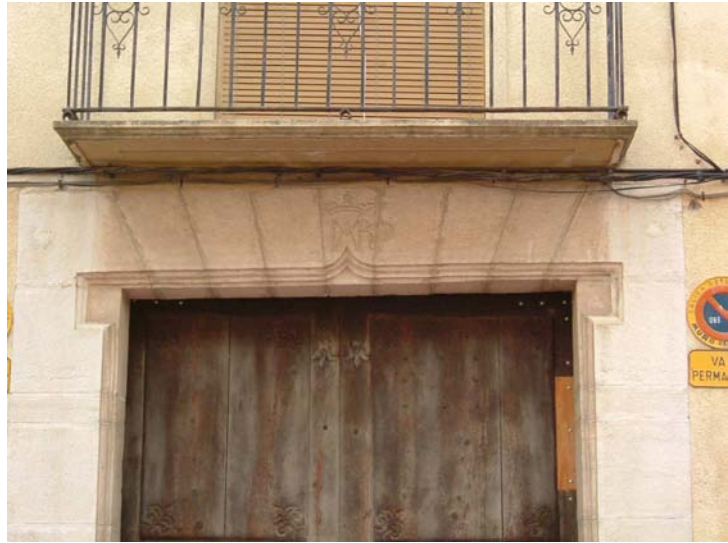
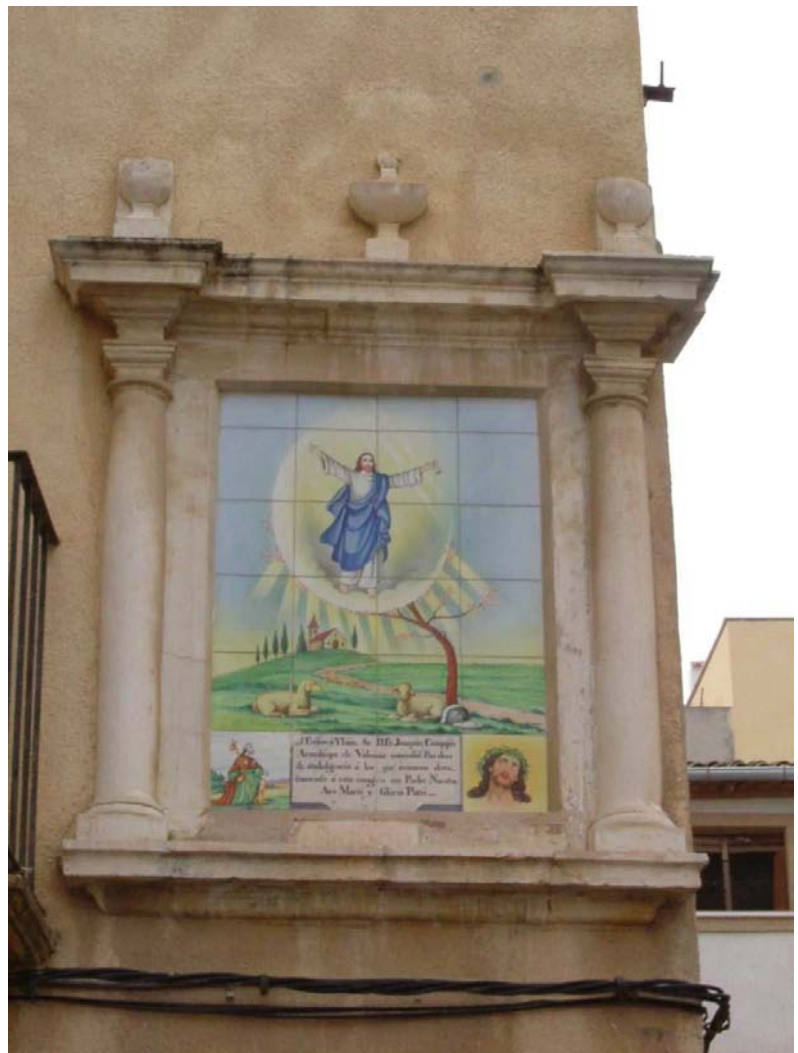
DENOMINACIÓ	
LOCALITZACIÓ GEOGRÀFICA	C/ Sant Roc, 2
LOCALITZACIÓ CRONOLÒGICA	
AUTOR/A	
CLAU	00081
NIVELL PROTECCIÓ	parcial
PLÀNOL DE SITUACIÓ X	CROQUIS EMPLAÇAMENT

NIVELL DE PROTECCIÓ QUE HI HA	bé immoble DGP	RÈGIM URBANÍSTIC PGOU	s.u.
ESTAT DE CONSERVACIÓ	reformada	RÈGIM JURÍDIC	propietat privada
USOS	habitatge	INFORMACIÓ BIBLIOGRÀFICA	
ESTAT D'OCUPACIÓ	ocupat	INFORMACIÓ DOCUMENTAL

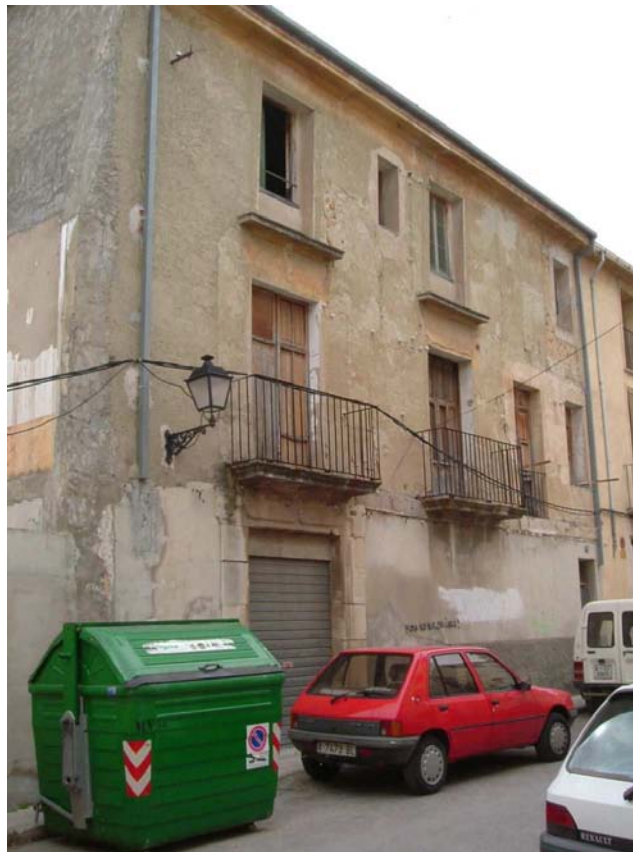
DENOMINACIÓ	
LOCALITZACIÓ GEOGRÀFICA	C/ Sant Roc, 4,6
LOCALITZACIÓ CRONOLÒGICA	
AUTOR/A	
CLAU	00082
NIVELL PROTECCIÓ	ambiental
PLÀNOL DE SITUACIÓ X	CROQUIS EMPLAÇAMENT

DESCRIPCIÓ: La façana té actualment dues entrades, l'original utilitzada com a garatge, que conserva les llindes i el brancal decorats.

NIVELL DE PROTECCIÓ QUE HI HA		RÈGIM URBANÍSTIC PGOU	s.u.
ESTAT DE CONSERVACIÓ	necessita reforma	RÈGIM JURÍDIC	propietat privada
USOS	habitatge	INFORMACIÓ BIBLIOGRÀFICA	
ESTAT D'OCUPACIÓ	ocupat	INFORMACIÓ DOCUMENTAL

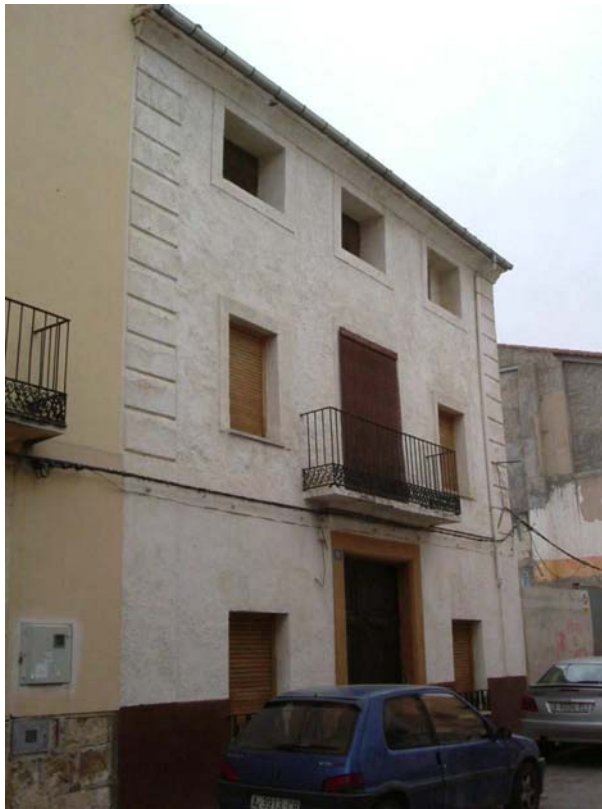
DENOMINACIÓ	
LOCALITZACIÓ GEOGRÀFICA	C/ Sant Roc, 10
LOCALITZACIÓ CRONOLÒGICA	
AUTOR/A

DESCRIPCIÓ: De la façana destaquem la composició i la conservació de les llindes i del brancal, motlures i cantonada. Fusteria.

NIVELL DE PROTECCIÓ QUE HI HA		RÈGIM URBANÍSTIC PGOU	s.u.
ESTAT DE CONSERVACIÓ	necessita reforma	RÈGIM JURÍDIC	propietat privada
USOS	habitatge	INFORMACIÓ BIBLIOGRÀFICA	
ESTAT D'OCUPACIÓ	ocupat	INFORMACIÓ DOCUMENTAL

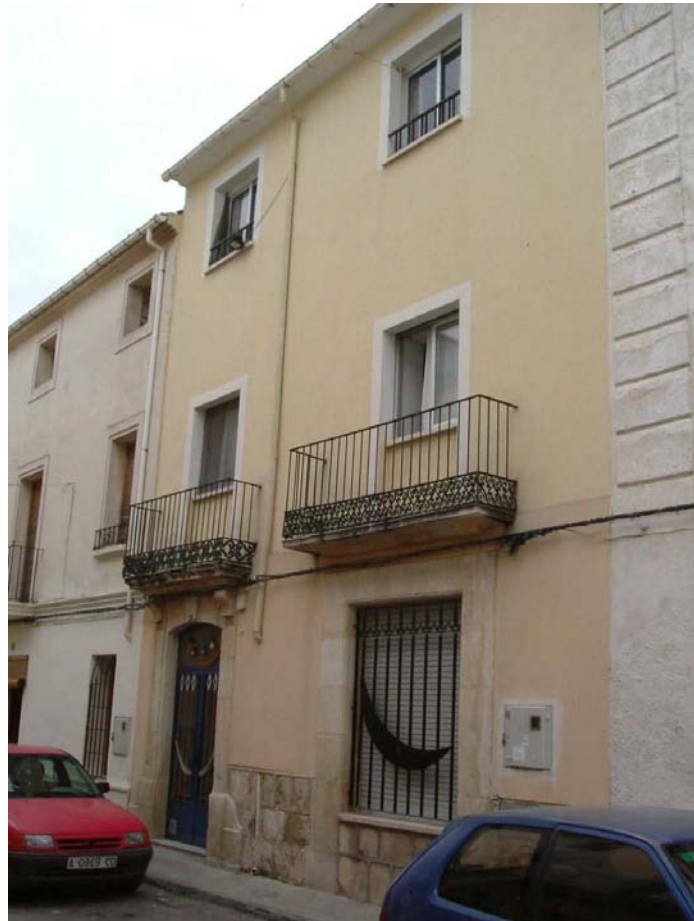
DENOMINACIÓ	
LOCALITZACIÓ GEOGRÀFICA	C/ Sant Roc, 12
LOCALITZACIÓ CRONOLÒGICA	
AUTOR/A

DESCRIPCIÓ: Després de la seua rehabilitació la façana conserva la composició característica de l'entorn, encara que de major interès són els invariants de la planta baixa.

NIVELL DE PROTECCIÓ QUE HI HA		RÈGIM URBANÍSTIC PGOU	s.u.
ESTAT DE CONSERVACIÓ	bo	RÈGIM JURÍDIC	propietat privada
USOS	associatiu/habitatge	INFORMACIÓ BIBLIOGRÀFICA	
ESTAT D'OCUPACIÓ	ocupat	INFORMACIÓ DOCUMENTAL

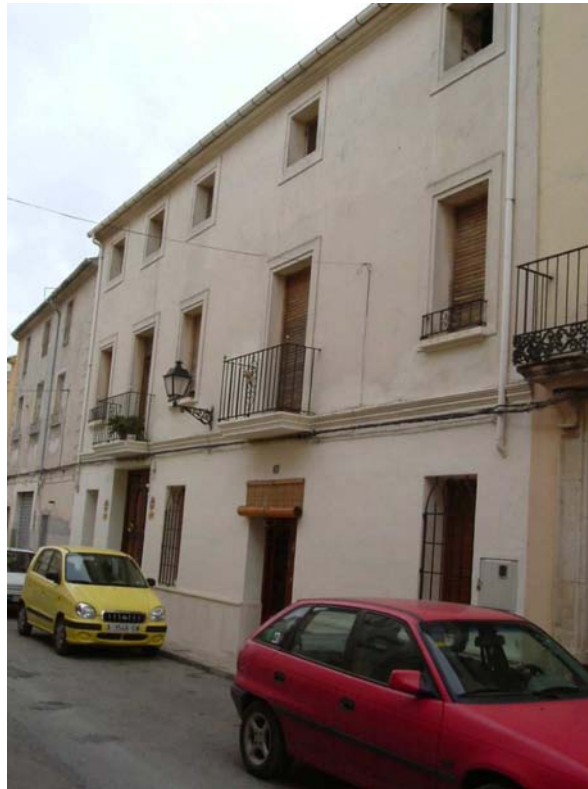
DENOMINACIÓ	
LOCALITZACIÓ GEOGRÀFICA	C/ Sant Roc, 14/16
LOCALITZACIÓ CRONOLÒGICA	
AUTOR/A	
CLAU	00085
NIVELL PROTECCIÓ	ambiental
PLÀNOL DE SITUACIÓ X	CROQUIS EMPLAÇAMENT

DESCRIPCIÓ: Edifici amb dos números catastrals que corresponen a un mateix bloc. La composició de la façana és pròpia de l'entorn, motllures a les finestres i balcons, i també a la separació entre planta baixa i primera planta.

NIVELL DE PROTECCIÓ QUE HI HA		RÈGIM URBANÍSTIC PGOU	s.u.
ESTAT DE CONSERVACIÓ	bo	RÈGIM JURÍDIC	propietat privada
USOS	habitatge	INFORMACIÓ BIBLIOGRÀFICA	
ESTAT D'OCUPACIÓ	ocupat	INFORMACIÓ DOCUMENTAL

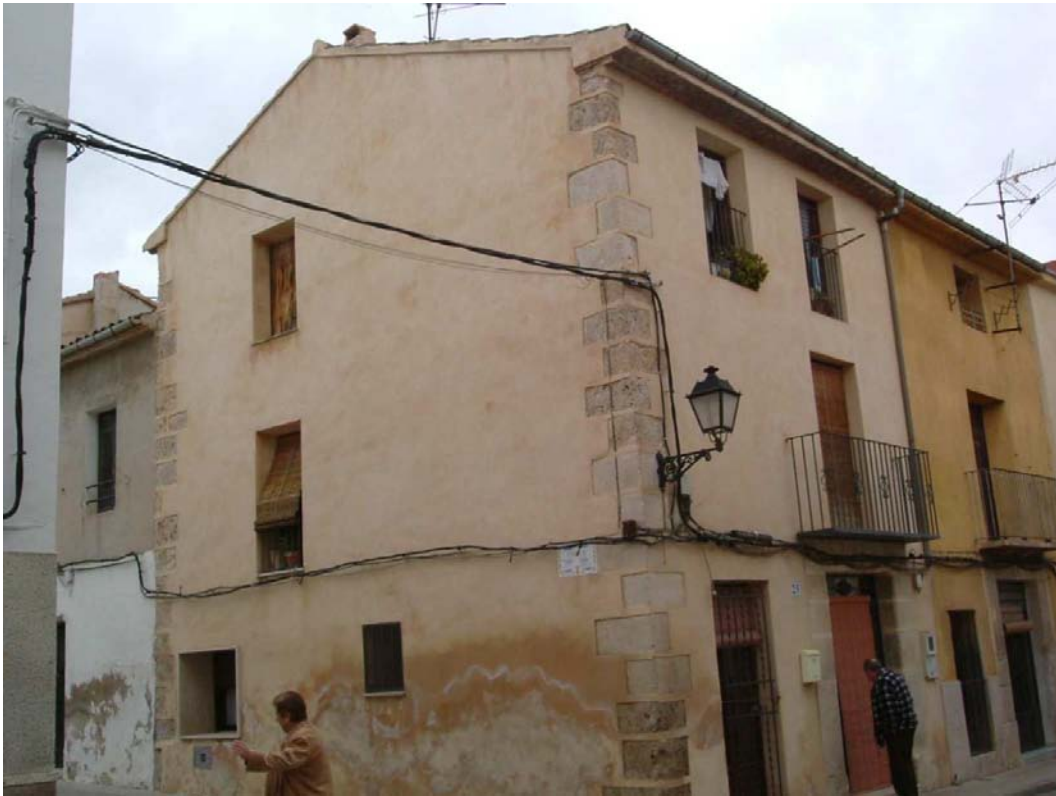
IDENTIFICACIÓ FOTOGRÀFICA

DESCRIPCIÓ: De la façana destaca la seua composició, els materials del cantó i els invariants de la planta baixa.

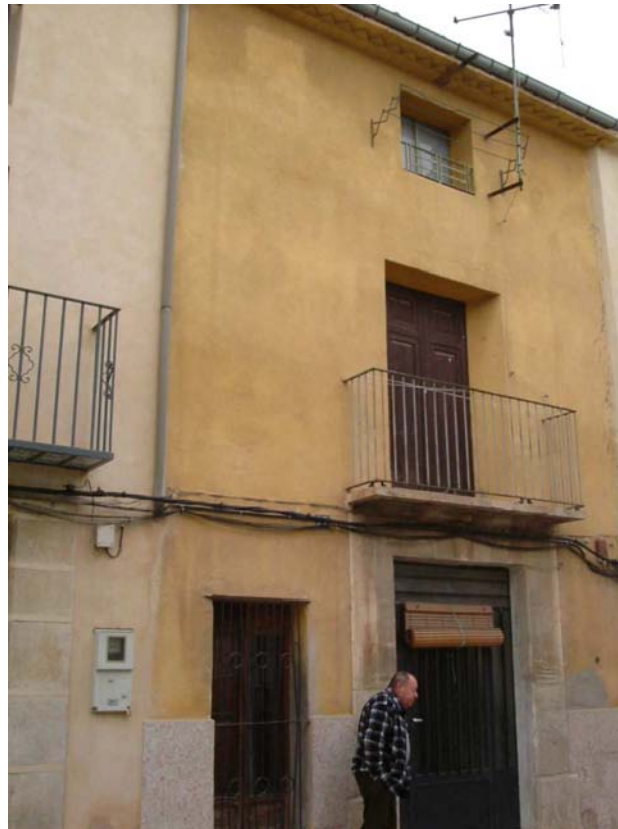
DENOMINACIÓ	
LOCALITZACIÓ GEOGRÀFICA	C/ Sant Roc, 27
LOCALITZACIÓ CRONOLÒGICA	
AUTOR/A

DESCRIPCIÓ: Edifici de tipologia característica amb invariants a la planta baixa.

NIVELL DE PROTECCIÓ QUE HI HA	RÈGIM URBANÍSTIC PGOU s.u.
ESTAT DE CONSERVACIÓ bo	RÈGIM JURÍDIC propietat privada
USOS habitatge	INFORMACIÓ BIBLIOGRÀFICA
ESTAT D'OCUPACIÓ ocupat	INFORMACIÓ DOCUMENTAL

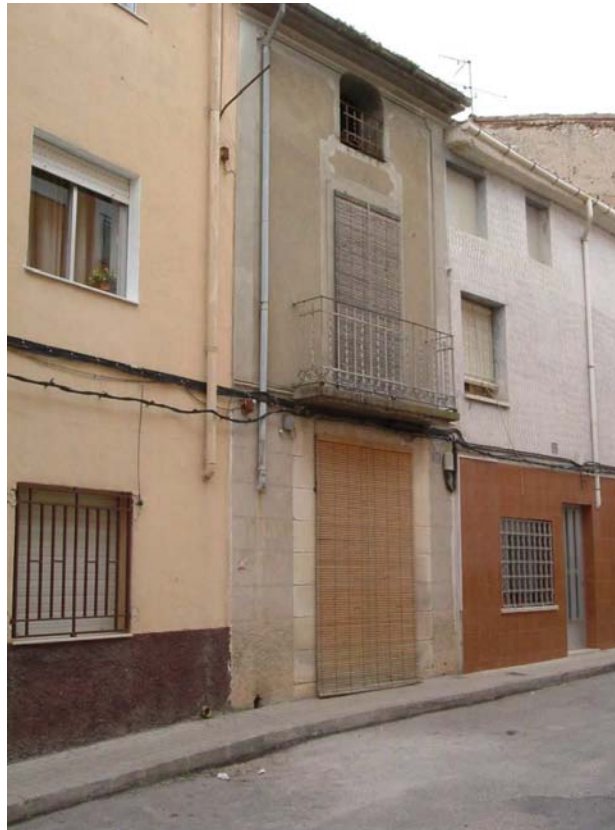
DENOMINACIÓ	
LOCALITZACIÓ GEOGRÀFICA	C/ Sant Roc, 34
LOCALITZACIÓ CRONOLÒGICA	
AUTOR/A	
CLAU	00088
NIVELL PROTECCIÓ	ambiental

DESCRIPCIÓ: composició de la façana característica, invariants al portal i restes d'ornamentació

NIVELL DE PROTECCIÓ QUE HI HA		RÈGIM URBANÍSTIC PGOU	s.u.
ESTAT DE CONSERVACIÓ	bo	RÈGIM JURÍDIC	propietat privada
USOS	habitatge	INFORMACIÓ BIBLIOGRÀFICA	
ESTAT D'OCUPACIÓ	ocupat	INFORMACIÓ DOCUMENTAL

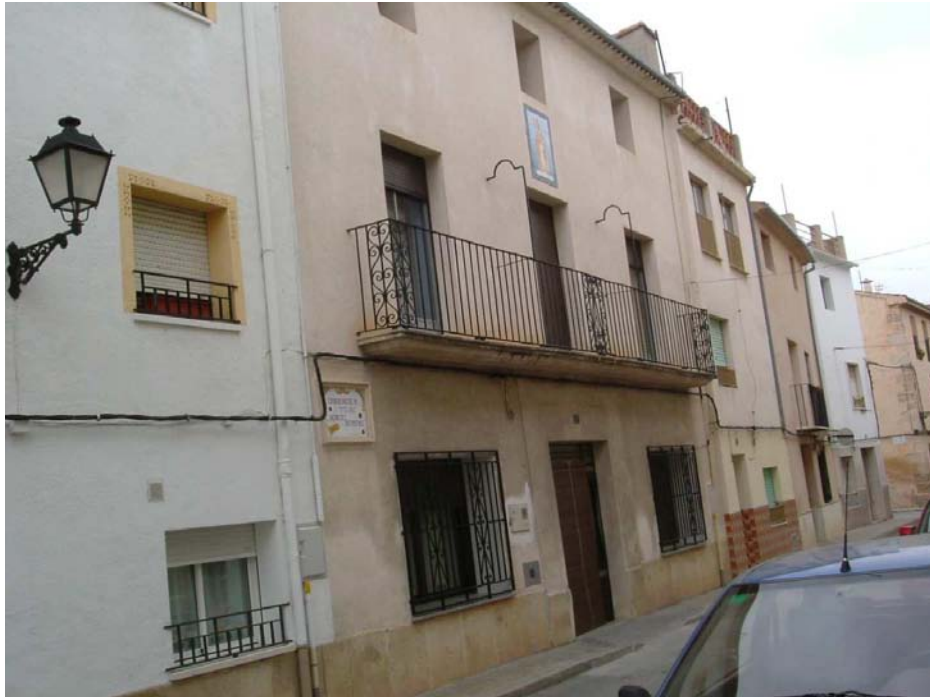
DENOMINACIÓ	
LOCALITZACIÓ GEOGRÀFICA	C/ Sant Roc, 17
LOCALITZACIÓ CRONOLÒGICA	
AUTOR/A	
CLAU	00089
NIVELL PROTECCIÓ ambiental

DESCRIPCIÓ: Edifici reformat en què es conserven invariants a la planta baixa: zoclo de carreus.

NIVELL DE PROTECCIÓ QUE HI HA		RÈGIM URBANÍSTIC PGOU	s.u.
ESTAT DE CONSERVACIÓ	bo	RÈGIM JURÍDIC	propietat privada
USOS	habitatge	INFORMACIÓ BIBLIOGRÀFICA	
ESTAT D'OCUPACIÓ	ocupat	INFORMACIÓ DOCUMENTAL

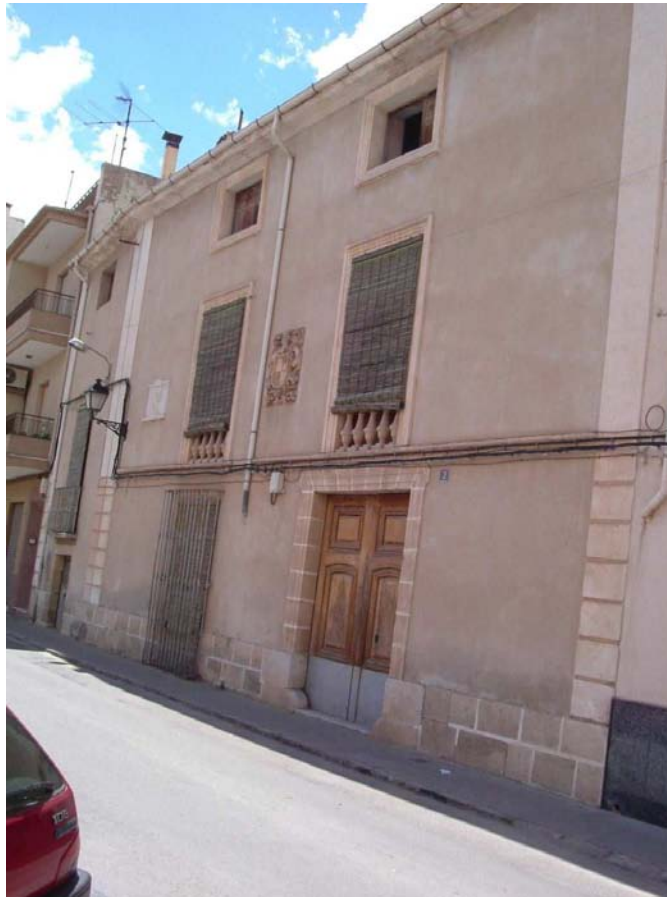
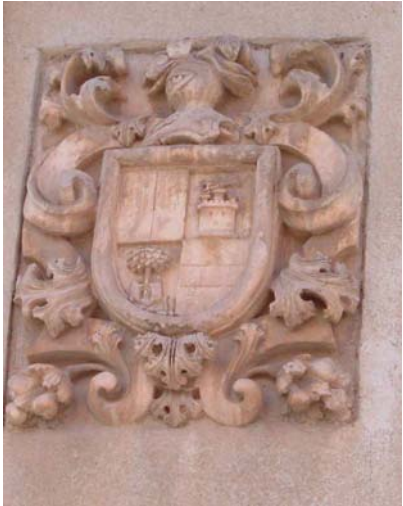
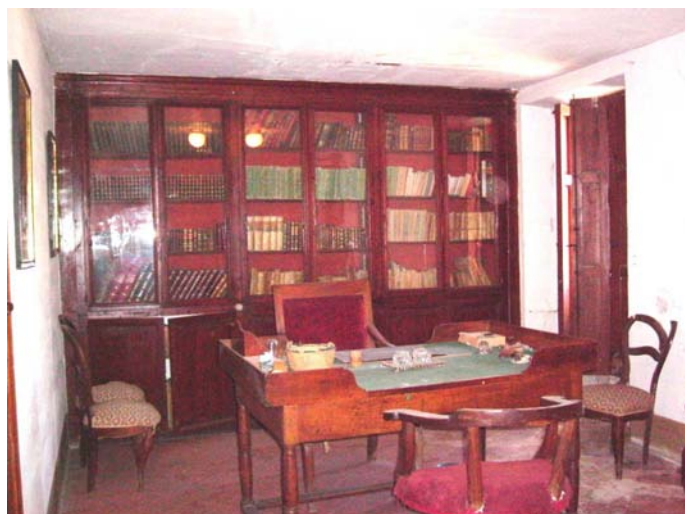
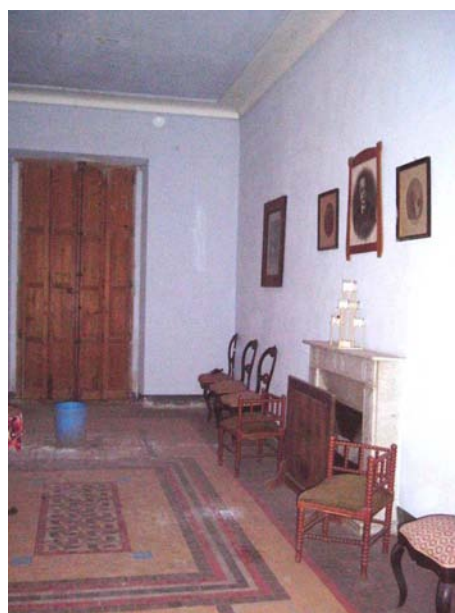
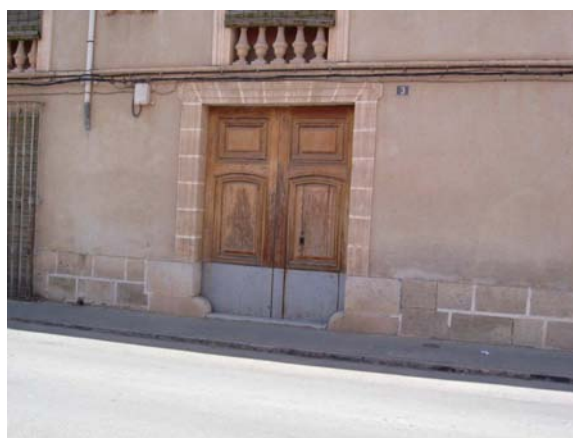
DENOMINACIÓ	“Casa José Bono”
LOCALITZACIÓ GEOGRÀFICA	C/ José Bono, 3
LOCALITZACIÓ CRONOLÒGICA	Siglo XIX
AUTOR/A

DESCRIPCIÓ: Conjunt que consta d'un edifici principal de planta rectangular al que s'afegisen altrs dependENCIES com les bodeges, magatzems, etc. L'edifici principal consta de planta baixa amb una entrada principal, cuina i menjador. A la planta noble n'hi ha dos nivells un primer que consta de despatx i habitació principal i un segon amb la resta de les habitacions. Conserva íntegramente tots el elements propis de l'edificació originaria. Consta d'un escut nobiliari a la façana.

NIVELL DE PROTECCIÓ QUE HI HA protecció 2/ escut considerat com a BIC	actual PGOU nivell	RÈGIM URBANÍSTIC PGOU	s.u.
ESTAT DE CONSERVACIÓ		RÈGIM JURÍDIC	propietat privada
USOS		INFORMACIÓ BIBLIOGRÀFICA	
ESTAT D'OCUPACIÓ		INFORMACIÓ DOCUMENTAL

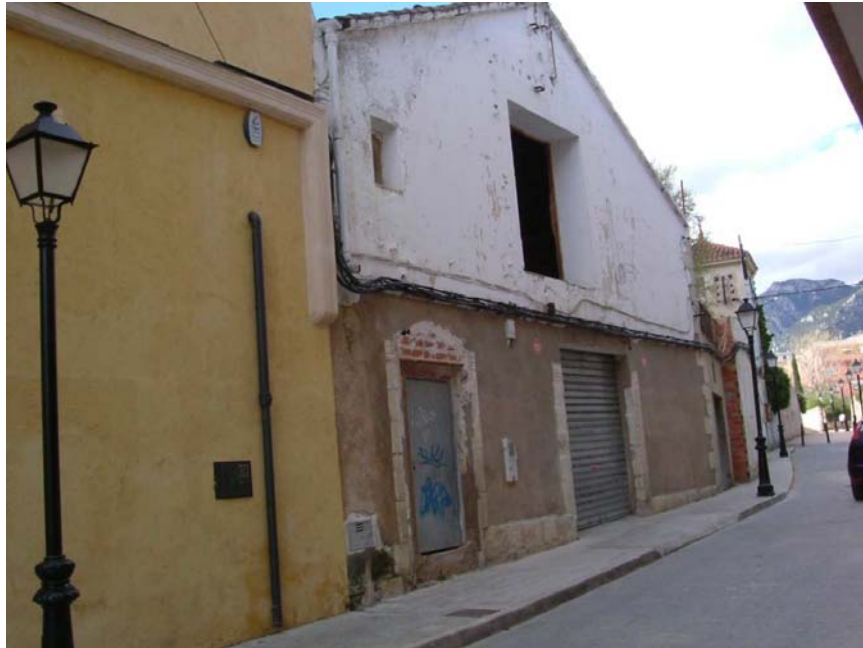
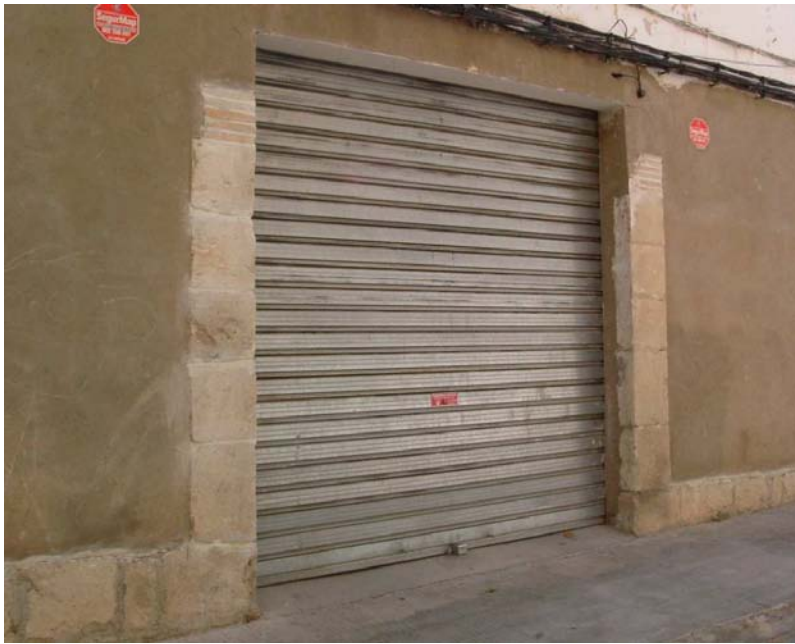
DENOMINACIÓ	
LOCALITZACIÓ GEOGRÀFICA	C/ El Batá, 3
LOCALITZACIÓ CRONOLÒGICA	
AUTOR/A

DESCRIPCIÓ: Construcció utilitzada per usos industrials que conserva l'estructura y la coberta característica.

NIVELL DE PROTECCIÓ QUE HI HA		RÈGIM URBANÍSTIC PGOU	s.u.
ESTAT DE CONSERVACIÓ	en reforma	RÈGIM JURÍDIC	propietat privada
USOS	industrial	INFORMACIÓ BIBLIOGRÀFICA	
ESTAT D'OCUPACIÓ	ocupat	INFORMACIÓ DOCUMENTAL

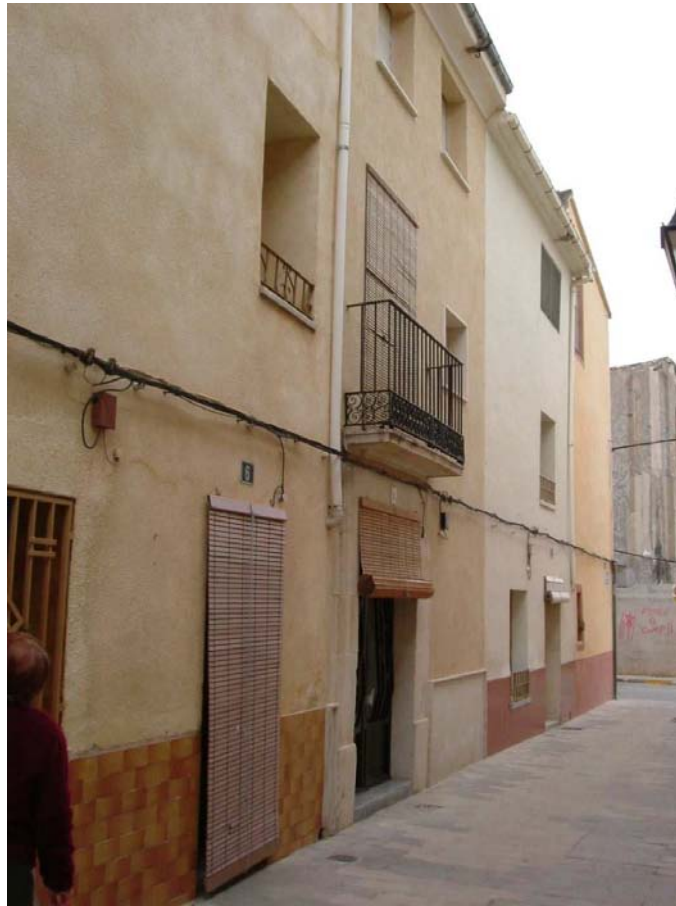
DENOMINACIÓ	
LOCALITZACIÓ GEOGRÀFICA	C/ San Vicent, 4
LOCALITZACIÓ CRONOLÒGICA	
AUTOR/A

DESCRIPCIÓ: Façana que conserva invariants a la planta baixa i reixes dels balcons.

NIVELL DE PROTECCIÓ QUE HI HA		RÈGIM URBANÍSTIC PGOU	s.u.
ESTAT DE CONSERVACIÓ	reformada	RÈGIM JURÍDIC	propietat privada
USOS	habitatge	INFORMACIÓ BIBLIOGRÀFICA	
ESTAT D'OCUPACIÓ	ocupat	INFORMACIÓ DOCUMENTAL

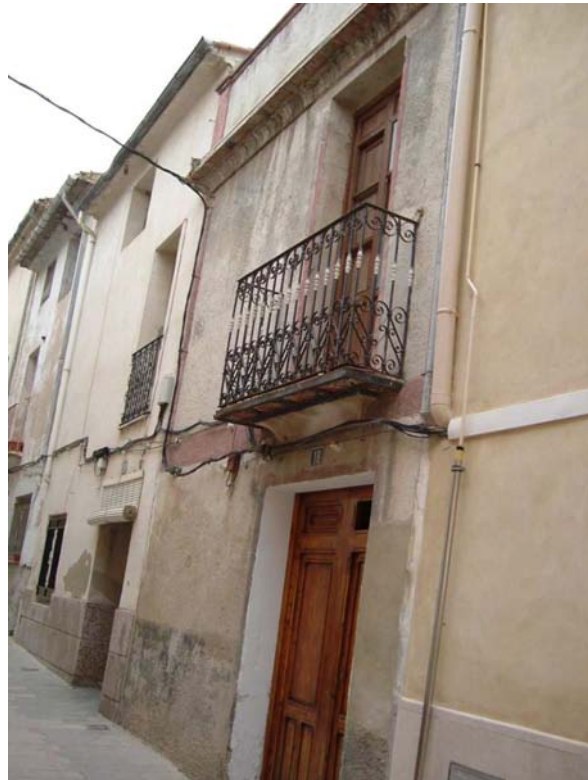
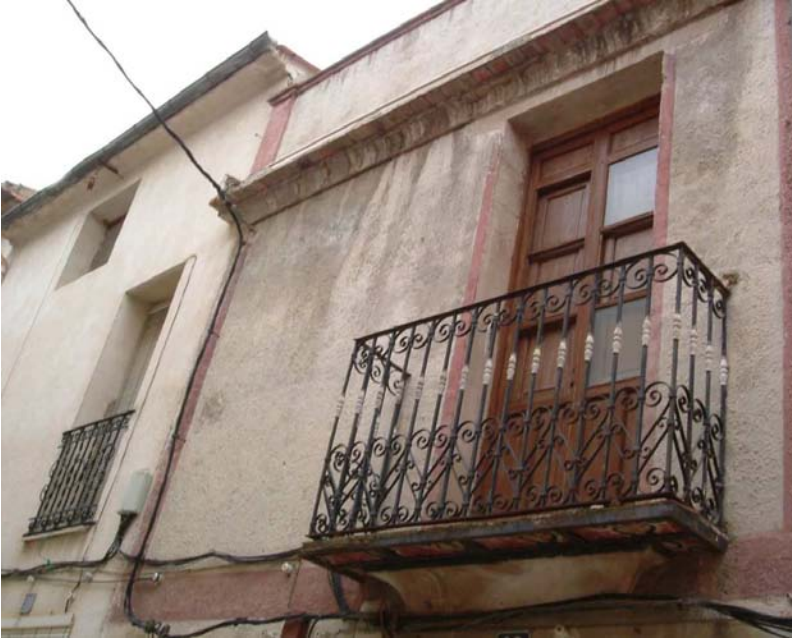
DENOMINACIÓ	
LOCALITZACIÓ GEOGRÀFICA	C/ Sant Vicent, 18
LOCALITZACIÓ CRONOLÒGICA	
AUTOR/A

DESCRIPCIÓ: Edifici de planta baixa i una planta amb terrassa, element estrany a l'enton. Interesà l'ornamentació, fusteria i reixes.

NIVELL DE PROTECCIÓ QUE HI HA		RÈGIM URBANÍSTIC PGOU	s.u.
ESTAT DE CONSERVACIÓ	necessita reforma	RÈGIM JURÍDIC	propietat privada
USOS	habitatge	INFORMACIÓ BIBLIOGRÀFICA	
ESTAT D'OCUPACIÓ	ocupat	INFORMACIÓ DOCUMENTAL

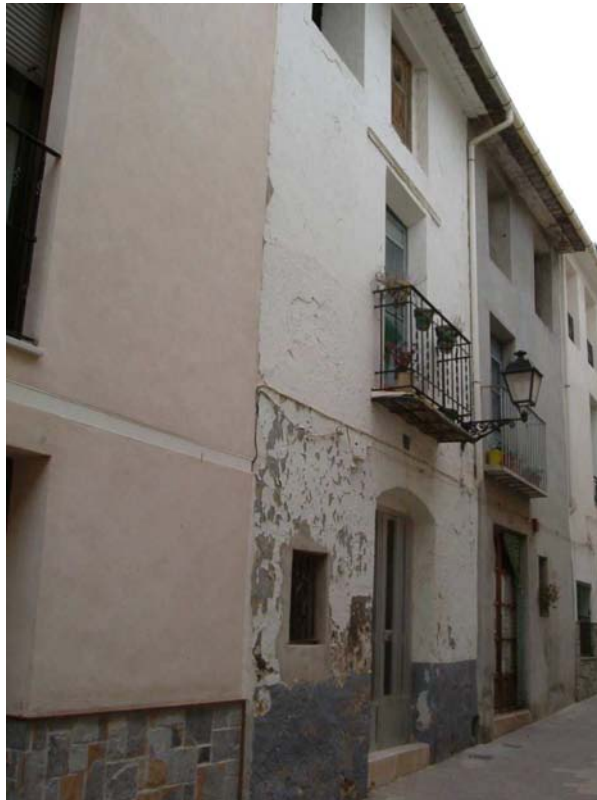
DESCRIPCIÓ: Composició de la façana propia de l'entorn, la porta principal amb arc de mig punt i fusteria.
