CATÁLOGO DE BIENES Y ESPACIOS PROTEGIDOS DE MURO DE L'ALCOI

MEMORIA

FICHAS

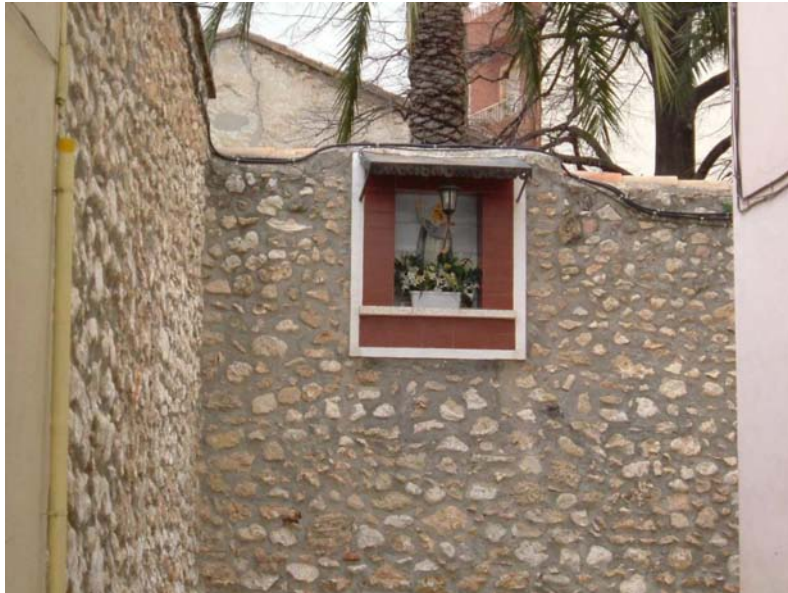
DESCRIPCIÓ: Paret de pati que pertany a una casa del carrer Sant Bartomeu, interessa el taulellet.

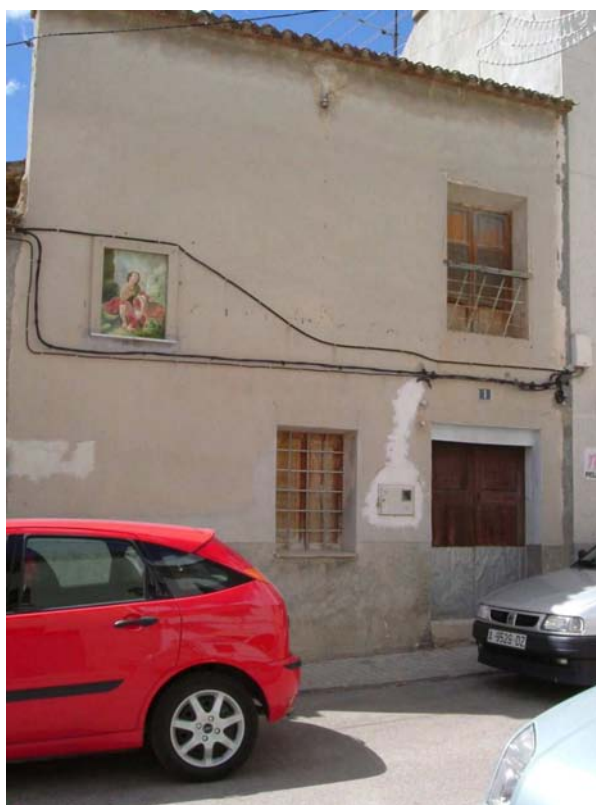
DESCRIPCIÓ: Interesa de l'edifici l'ubicació del panellet ceràmic a la façana en el que es representa Sant Joan Baptiste.

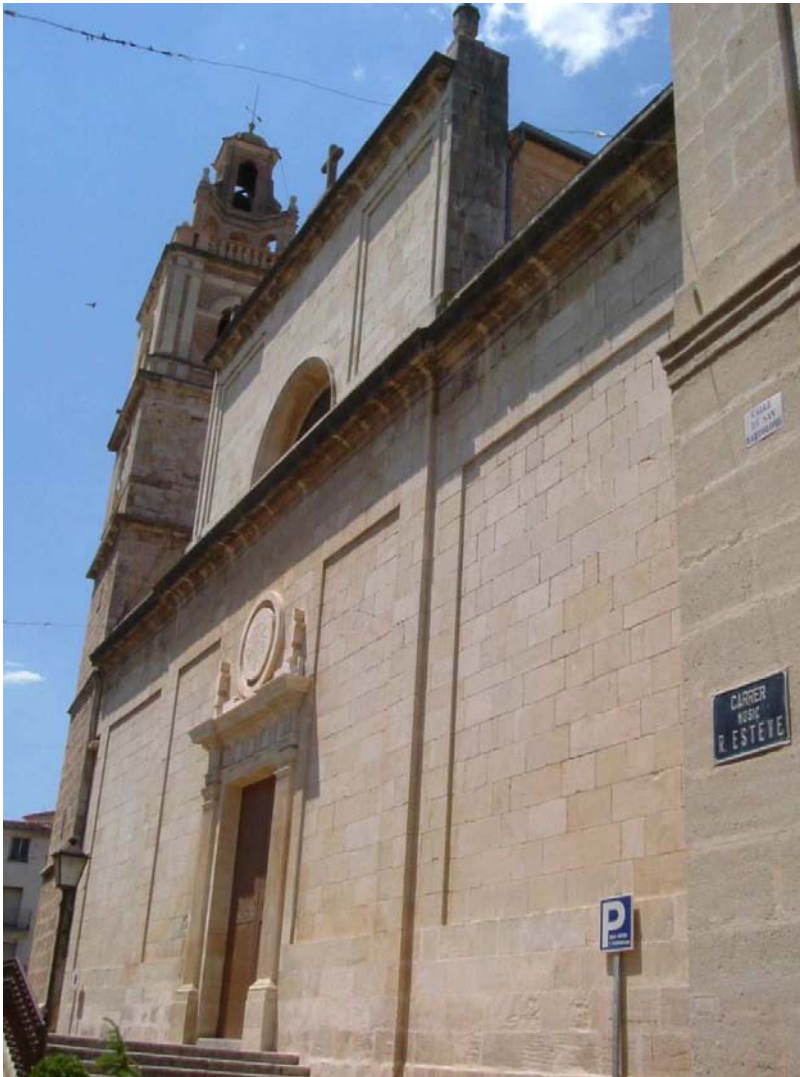
Edifici d'estil neoclàssic de planta rectangular o creu llatina composta per tres naus. Les laterals es corresponen a capelles que es comuniquen per mitjà de buits practicats als contraforts. Les naus laterals consten de tres trams coberts per una volta de mig canó, a l'igual de la central. Les motlures, les pilastres i l'empostament semblen d'influència barroca, amb domini de l'ordre jònic. En sentit oposat al primer cos es troba el creuer format per la supressió de les capelles laterals i interrupció de la nau central, aquest està cobert per una cúpula de mitja taronja. El prebisteri és de planta quadrada del mateix ample que la nau central. Els buits laterals resultants de les concavitats del transepte són aprofitades per a

L'edifici actual de l'església parroquial de Sant Joan Baptista de Muro està emplaçat sobre l'antiga ubicació d'altre edifici religiós construït, segons les dades actuals, en el segle XVI. D'aquest primer moment no s'ha trobat cap constància. La construcció actual obeïx clarament als cànons neoclàssics establerts a València en la segona meitat del segle XVIII. Com a element més característic d'aquest moment destaca els taulells blaus que cobreixen la cúpula de mitja taronja. Així, als exteriors, la fàbrica de la pedra queda vista amb una especial cura de la talla de les peces, col·locades en fileres molt regulars. La composició de la façana és plana i desapareixen les tensions i el predomini central sobre els laterals; consta de dos nivells separats per una cornisa. L'àtic serveix per a comunicar els laterals, més baixos, amb relació a la volta de la nau central, més alta.

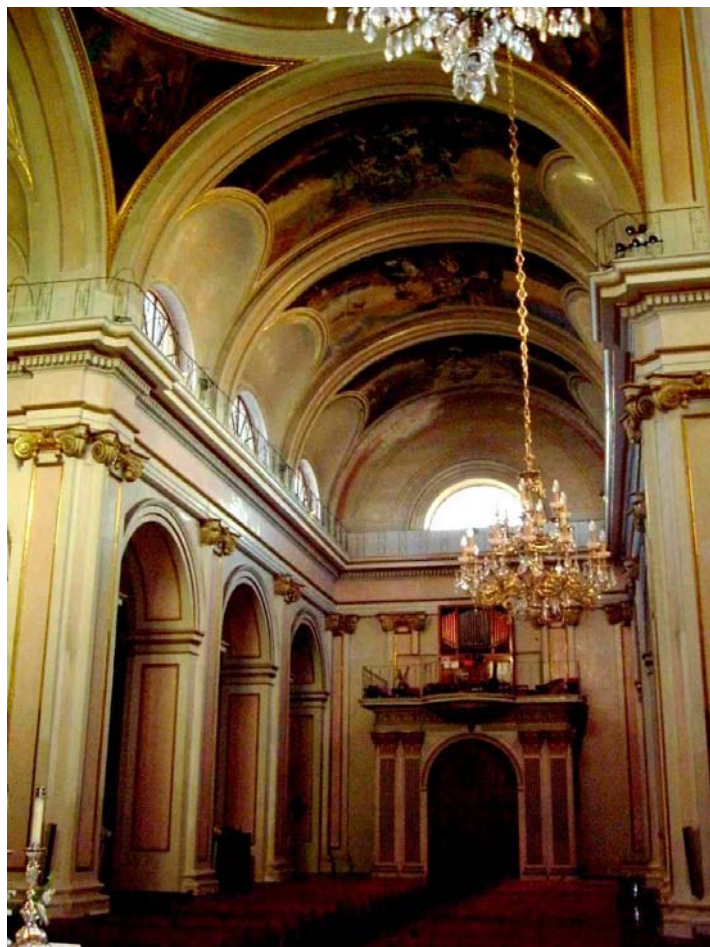
Interior de l'església. Volta de la nau central. Pilastres, motlures i ordre jònic

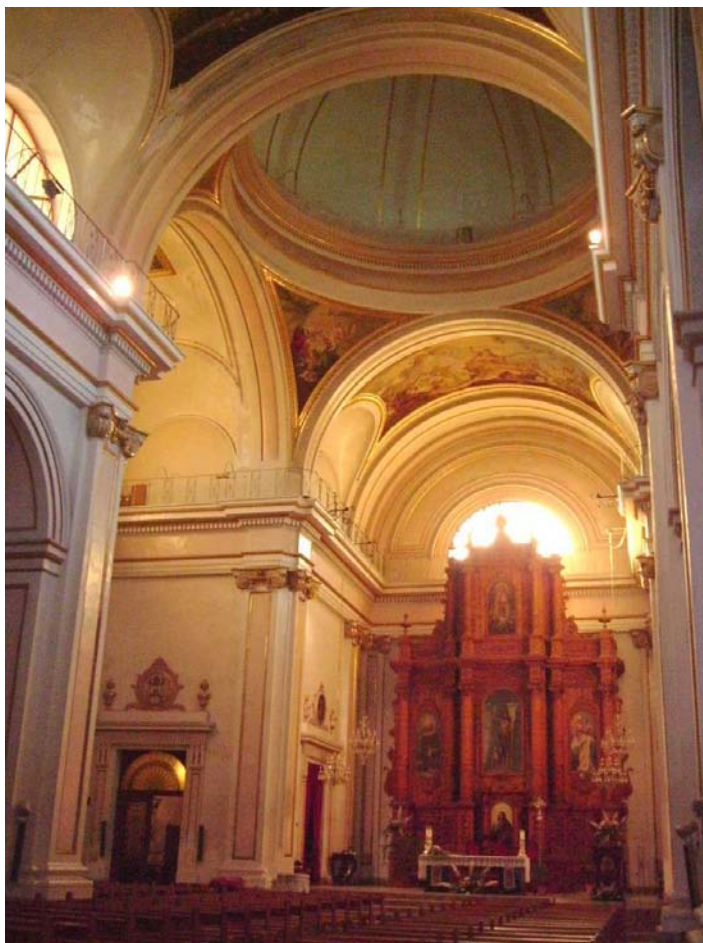
Interior de l'església. Creuer i prebisteri. Detall de la cúpula de mitja taronja.

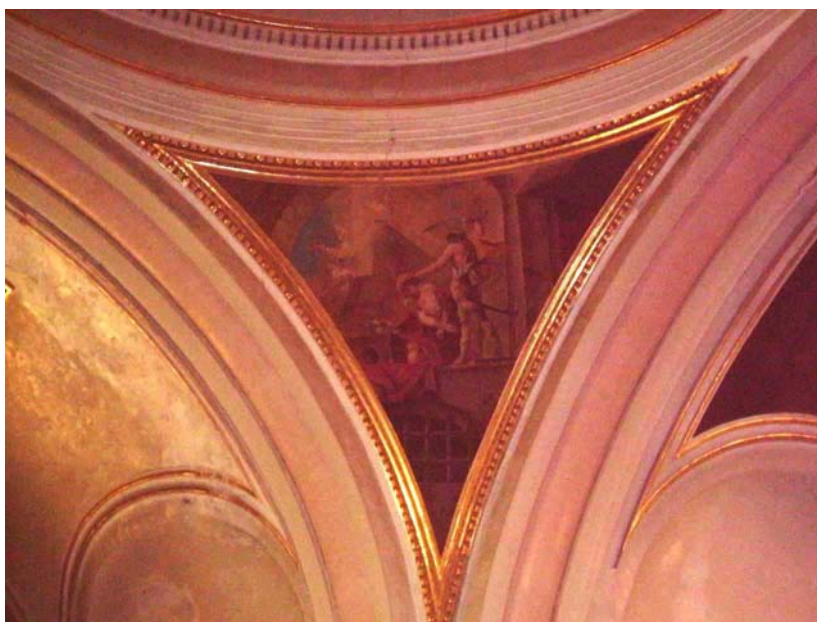
Pintures de la petxina,
atribuïdes a l'escola de
Miguel de Parra.

Les pintures murals al seu interior, atribuïdes a l'escola de Miguel de Parra (1844-46), són altre dels atractius artístics de l'església. El conjunt es localitza a les petxines de la cúpula i al prebisteri. Aquestes representen en la seua majoria diversos passatges de la de vida de Sant Joan, mentre que n'hi ha dos on es representa Sant Francesc de Borja i Sant Roc, copatrons de Muro. Les escenes representades són: la predicació de Sant Joan Baptista, l'anunci de l'arcàngel Gabriel a Zacaries, el naixement de Sant Joan Baptista, el bateig de Jesucrist, la decapitació de Sant Joan Baptista, Sant Francesc de Borja decebut per la mort i Sant Roc.

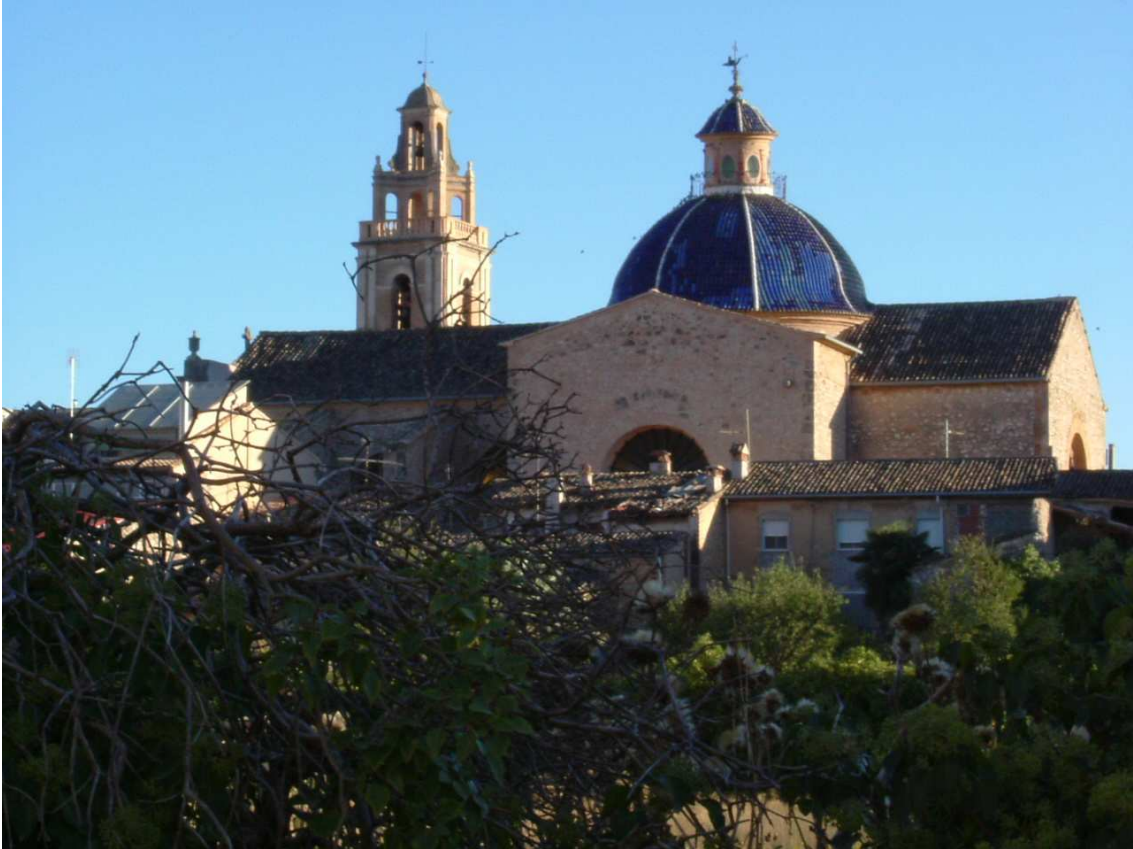
Exterior de l'església. Detall de la cúpula recoberta de taulellets blaus amb el tambor i el campanar.

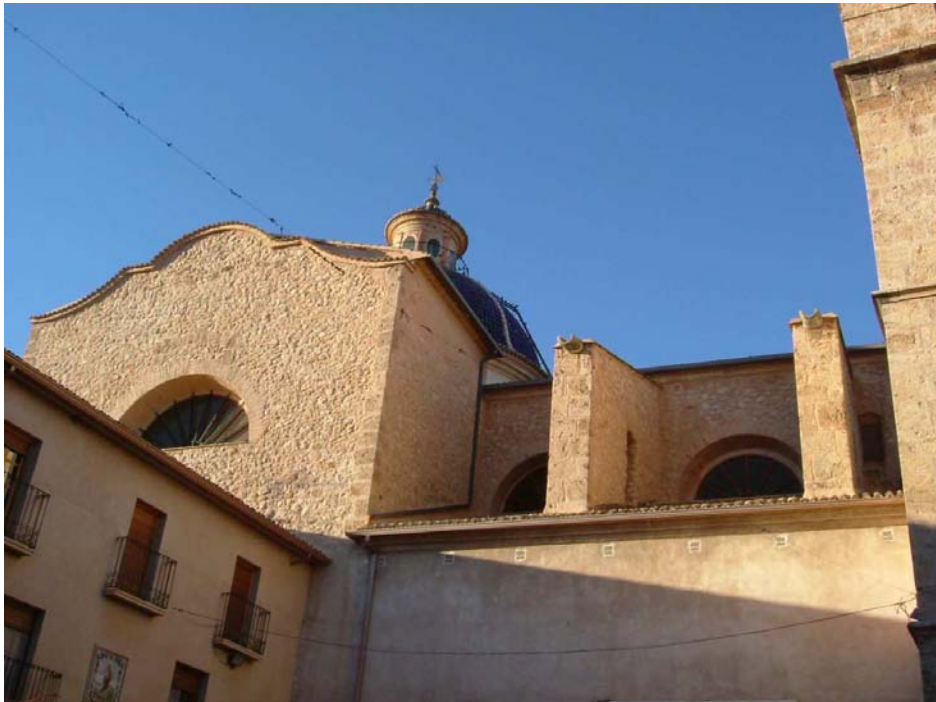
Exterior de l'església. Contraforts que suporten la coberta de la nau central. Cos del creuer.

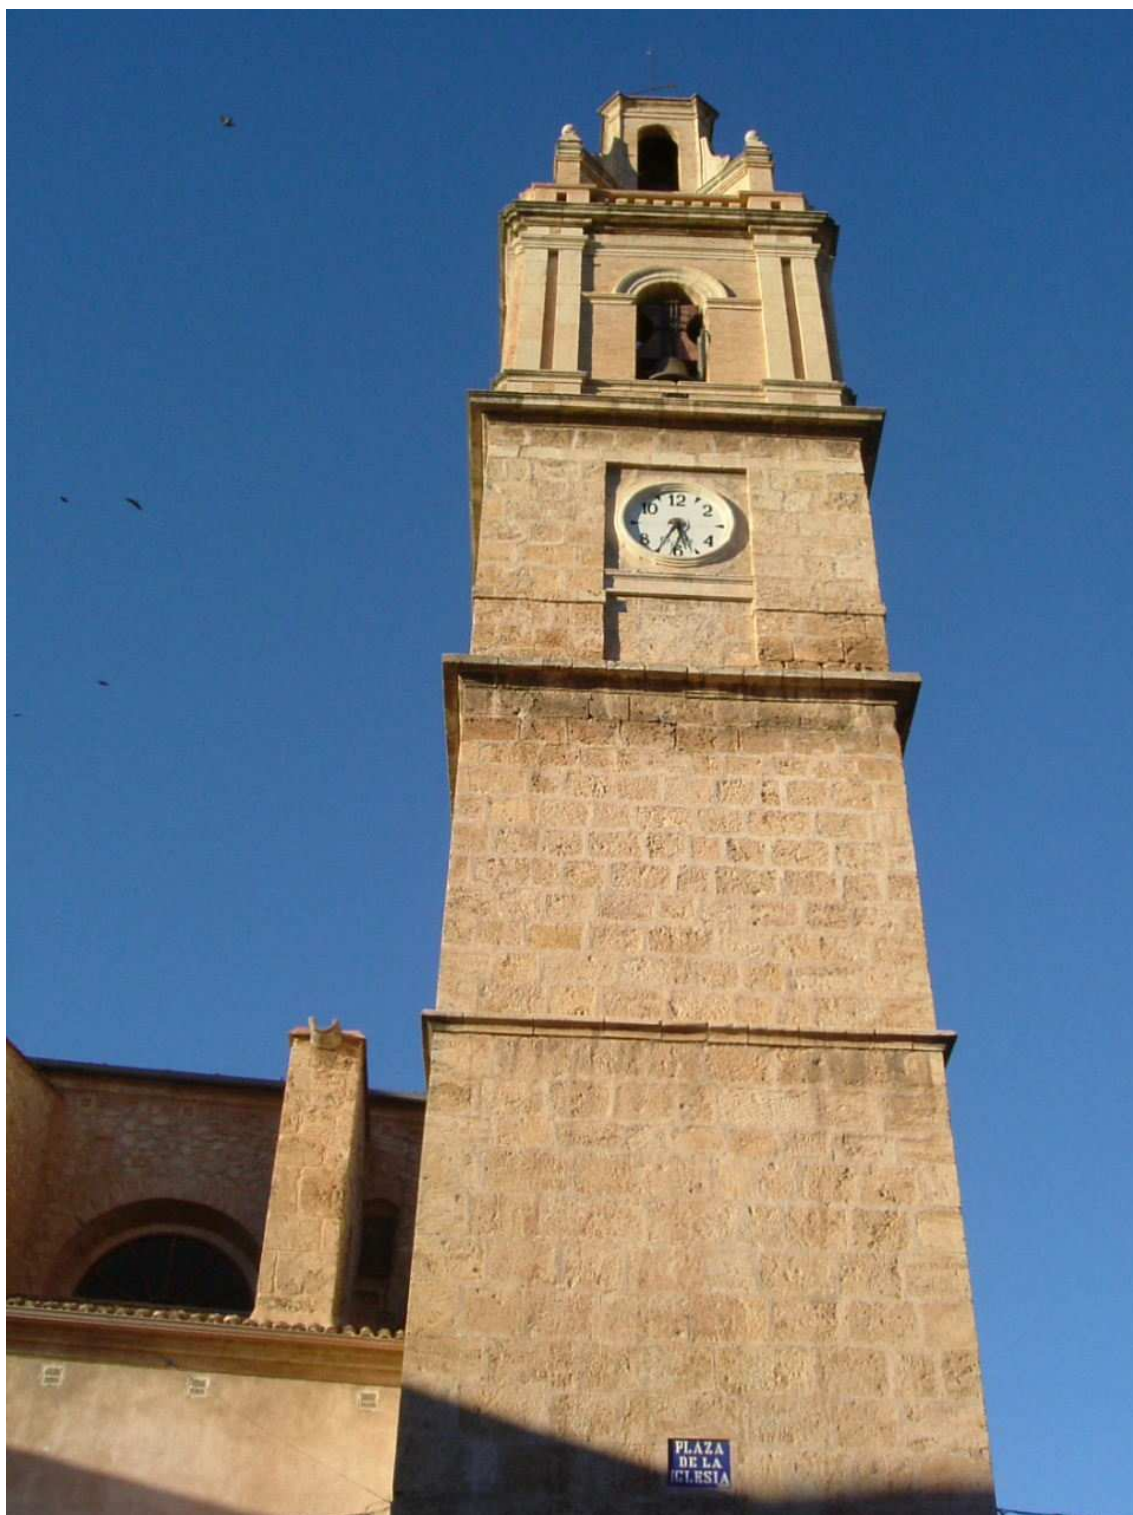
Campanar

El campanar, construït el 1870, està situat a la dreta de la porta principal.

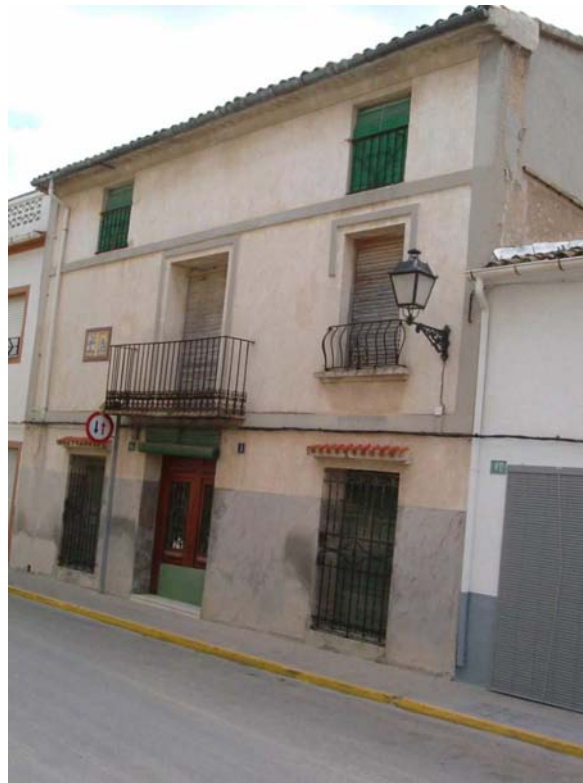
DESCRIPCIÓ: De la façana interessa la composició i ornamentació de motllures i el panellet ceràmic.

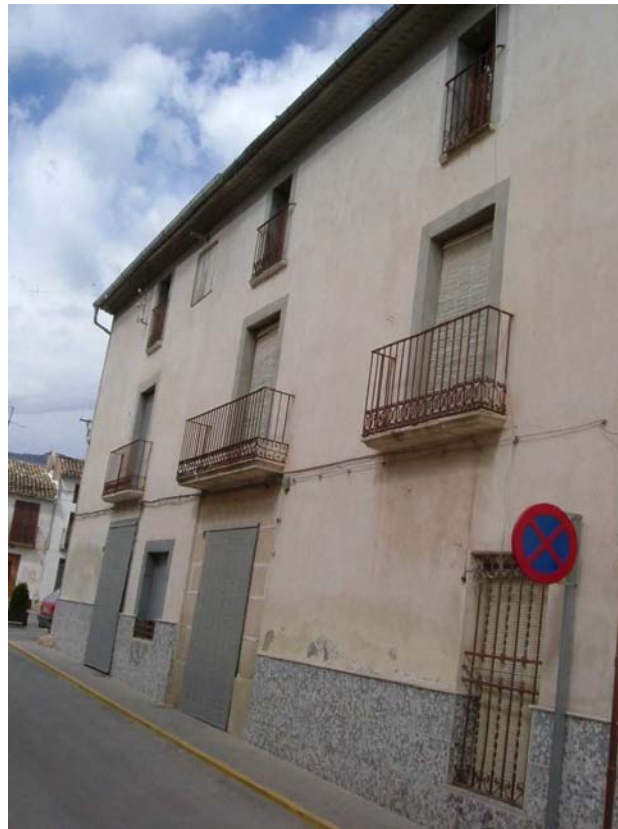
DESCRIPCIÓ: Edifici amb una composició de la façana característica composta per planta baixa, noble i cambra, tots el vans perfectament jerarquitats. El sòcol es impropri.

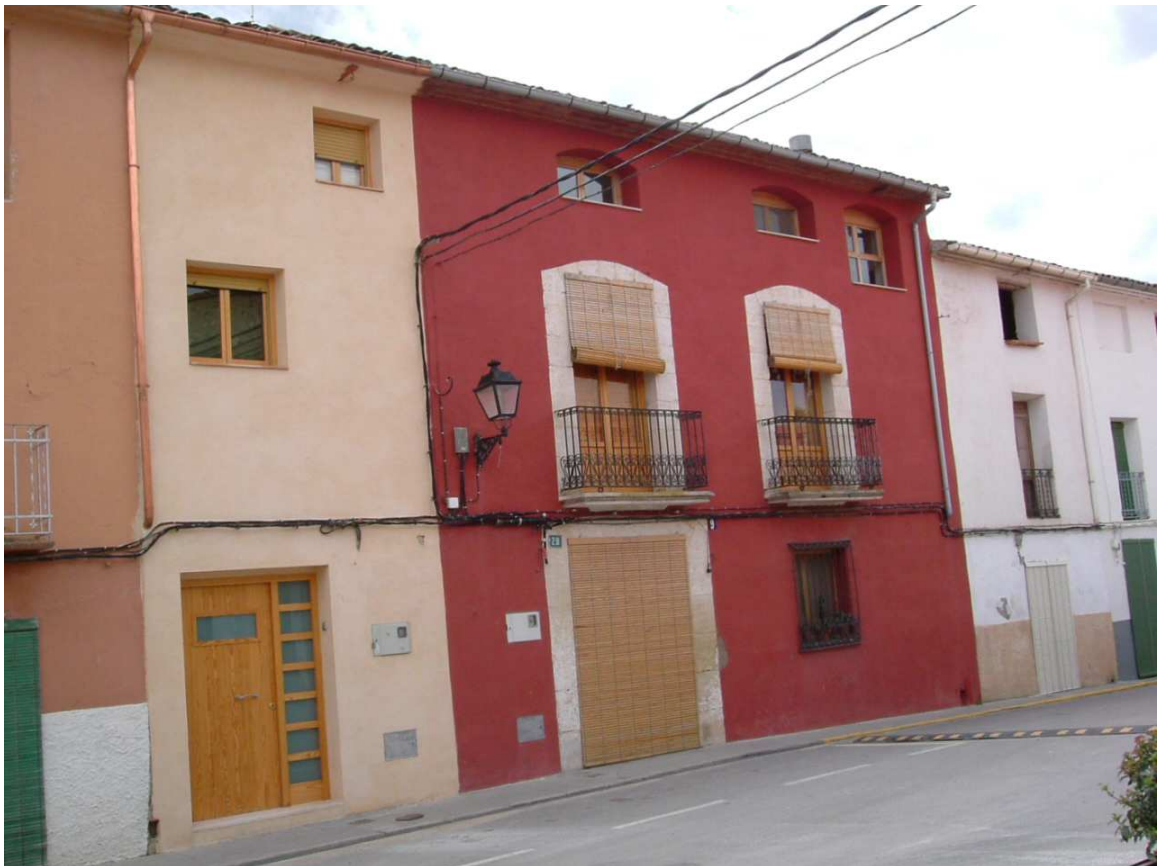
IDENTIFICACIÓ FOTOGRÀFICA

DESCRIPCIÓ: Edifici recentment rehabilitat en el que s'han posta de relleu les diferents invariants de la porta principal i finestres.

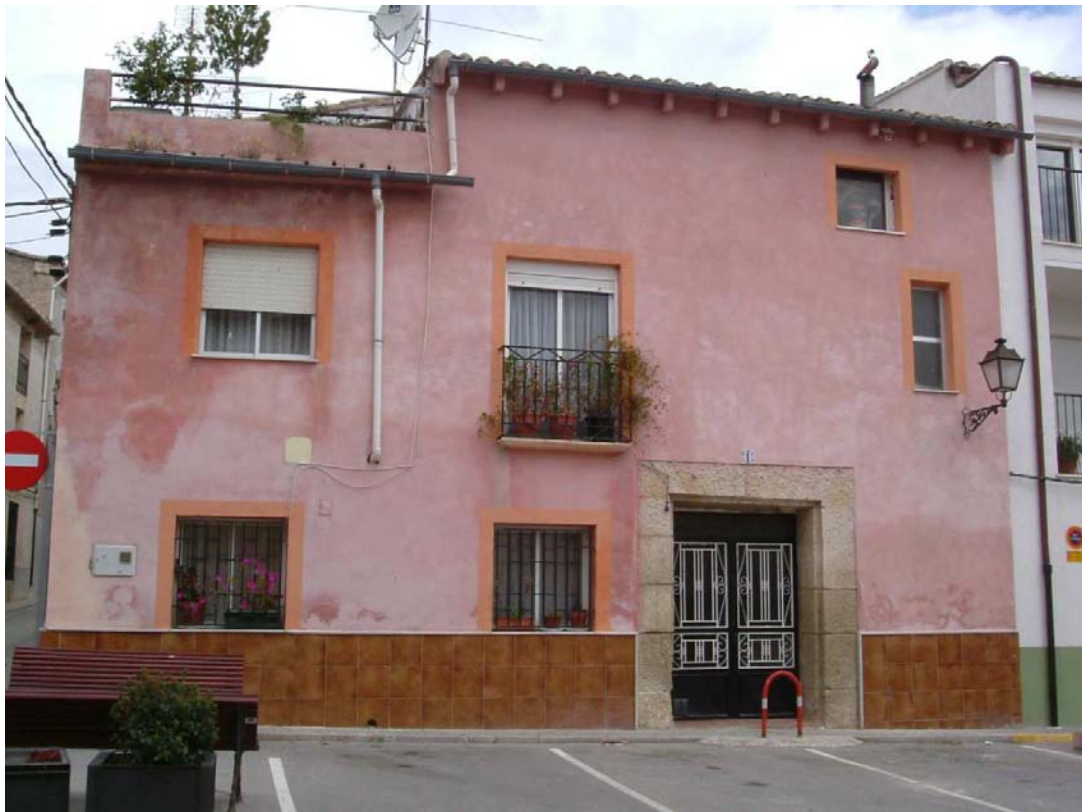
IDENTIFICACIÓ FOTOGRÀFICA

DESCRIPCIÓ: Encara que a la resta de la façana s'observen elements impropis conserva invariants a la porta principal d'accés

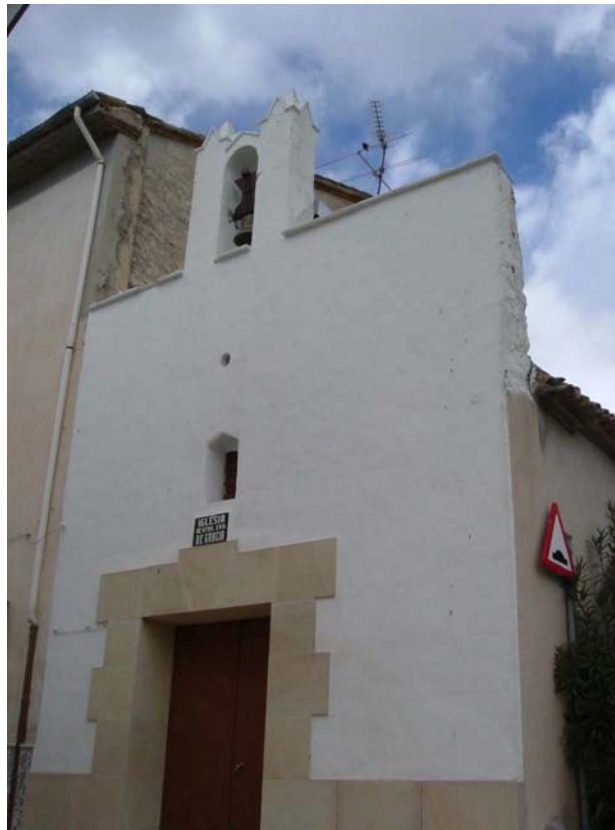
DESCRIPCIÓ: Edifici d'una sola nau i portada principal

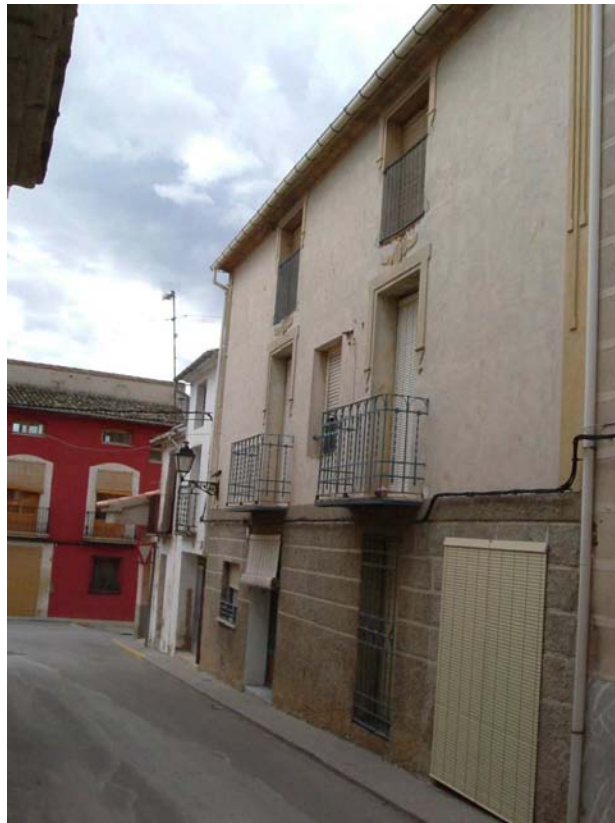
DESCRIPCIÓ: Edifici dividit en dos habitatges; destaca la composició de la façana i, sobre tot, l'ornamentació.

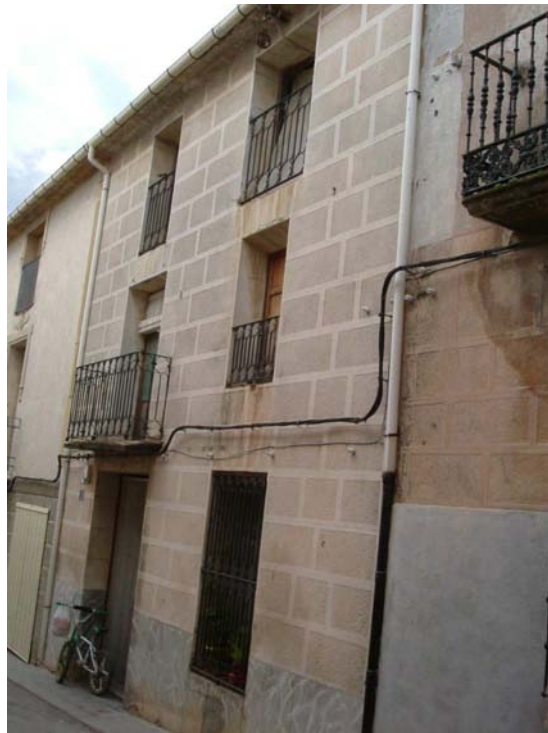
DESCRIPCIÓ: Façana on destaca la composició i reixes.

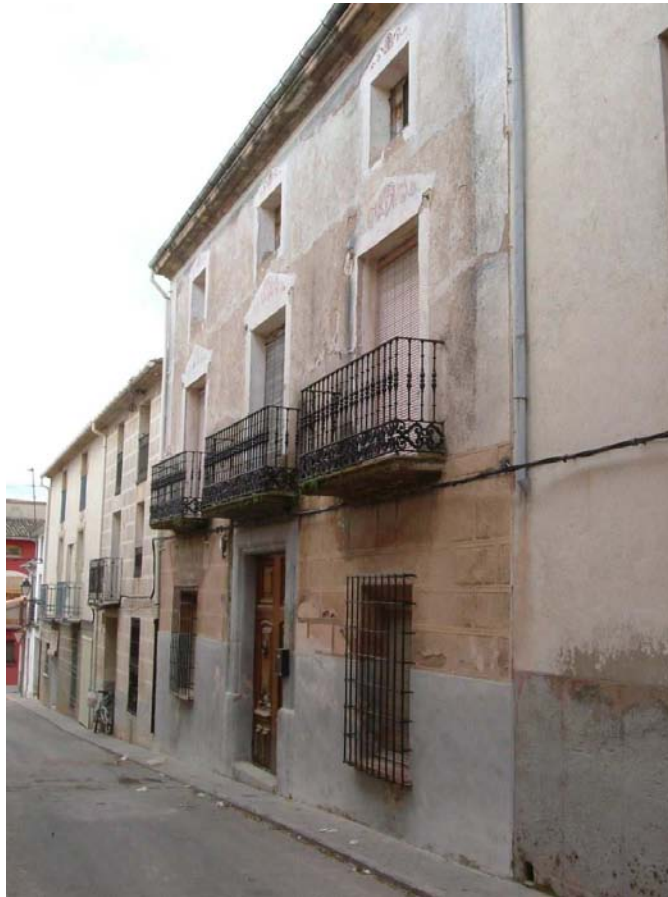
DESCRIPCIÓ: Edifici del segle XIX de planta quadrangular que conserva totes els elements originaris a l'interior, així com l'exterior destaca la composició de la façana, ornamentació, reixes i fusteria.

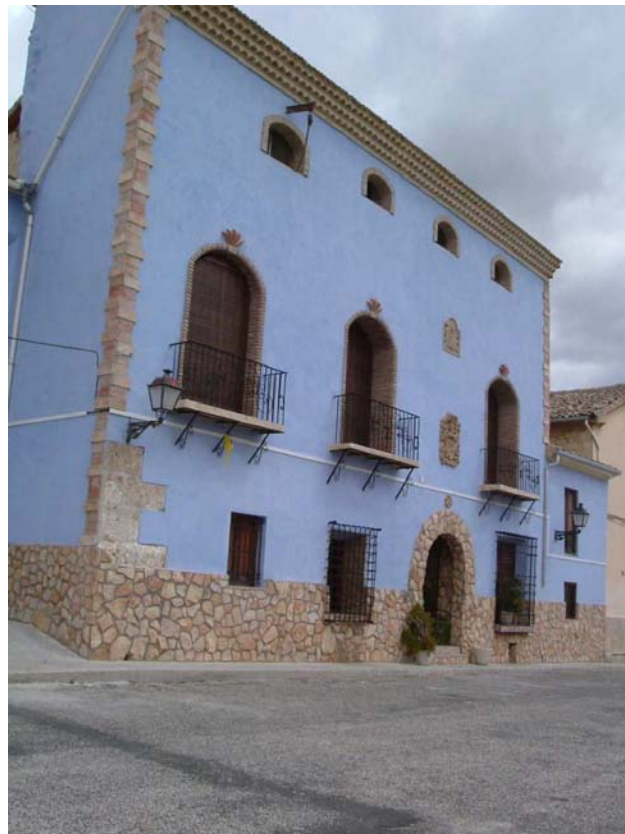
DESCRIPCIÓ: Antiga casa senyorial recentment rehabilitada, on han afegit elements a la façana inexistents anteriorment com l'escut, rajols a les finestres i altres (comparar amb l documentació fotogràfica anterior a la rehabilitació).

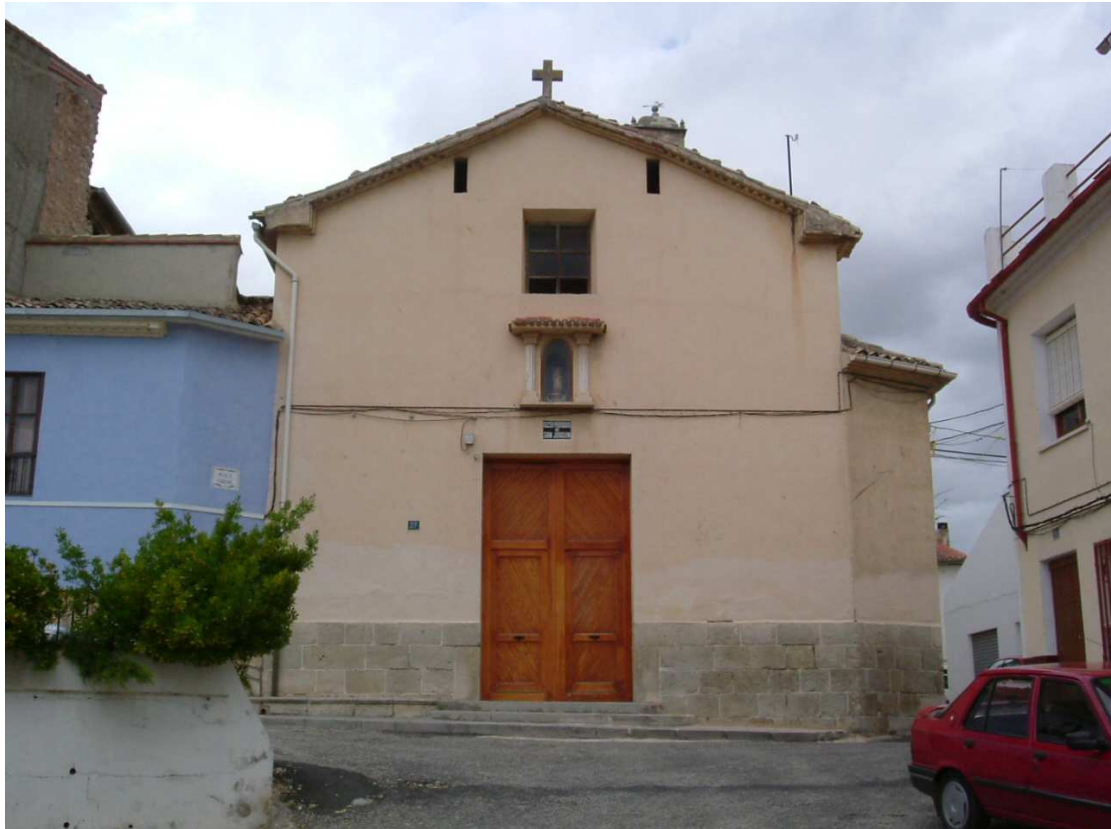
IDENTIFICACIÓ FOTOGRÀFICA

DESCRIPCIÓ: Edifici religiós amb una façana simple i fornícula, consta de varis cosos adosats a una nau principal, al nord es situa el campanari.

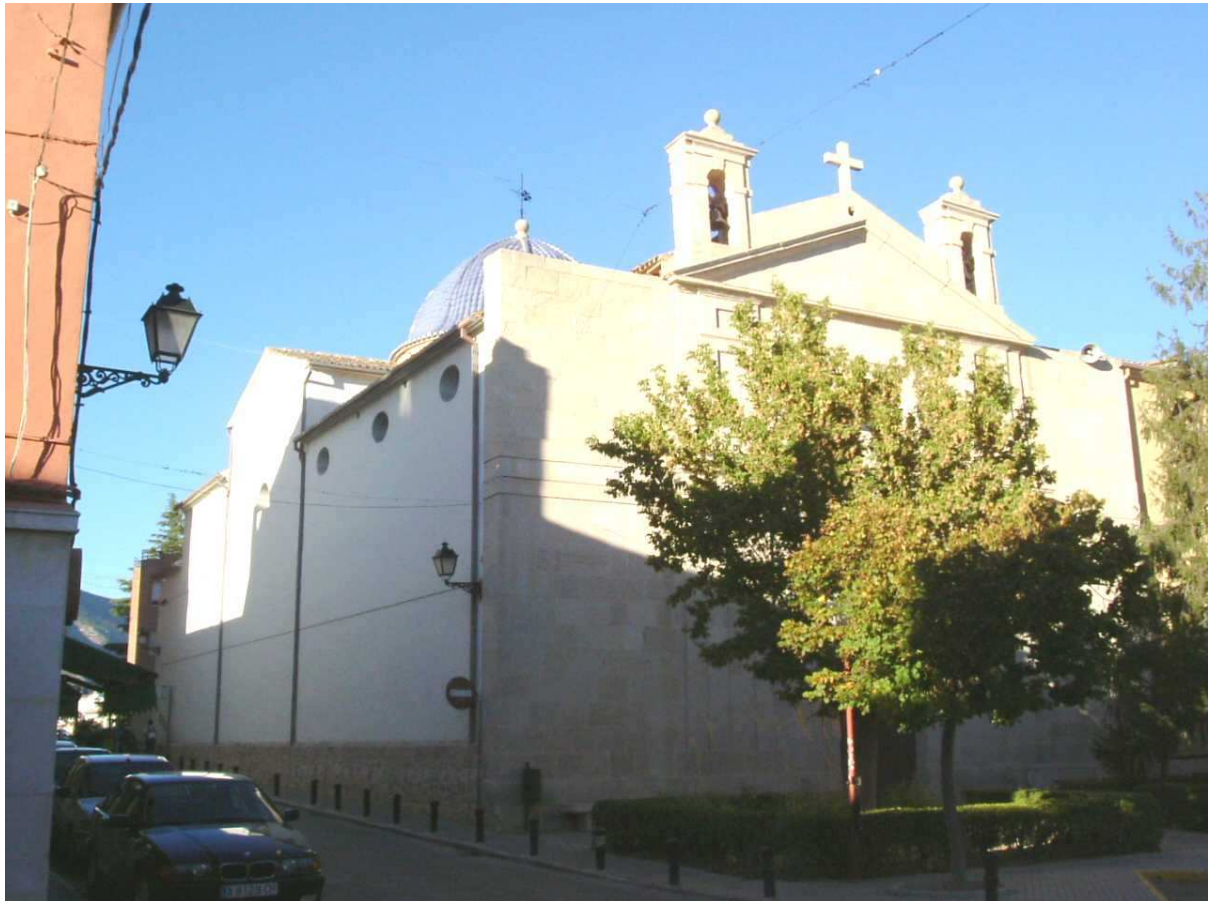
Edifici de planta rectangular de tres naus. Les laterals consten de dos trams que confronten a un extrem amb el cor i a l'altre amb el creuer. La coberta per a les tres naus, el prebisteri i els laterals del creuer és de volta de canó, mentre que sobre el creuer destaca la cúpula de mitja taronja, en aquesta ocasió sense llanterna, i el cor es cobreix mitjançant voltes buides. A l'exterior destaca en altura la nau central i el creuer, aquest últim recobert amb els característics taulellets blaus. Els accessos són tres, però destaca la façana principal, plana, la qual es disposa en tres paràmetres, dos laterals totalment llisos i la porta principal. Aquesta es troba destacada lleugerament i s'organitza en dos cossos separats per una cornisa i rematats per un frontó triangular totalment llis. En els extrems del frontó s'alcen dos campanars d'espadanya.

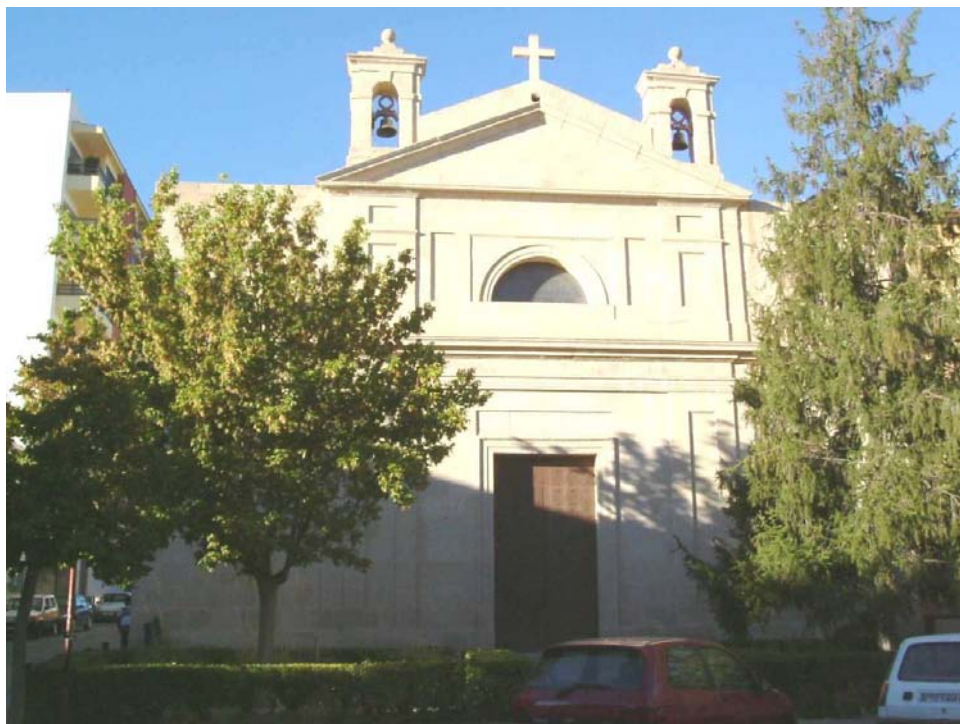
Façana principal. vista de les espadanyes del campanar.

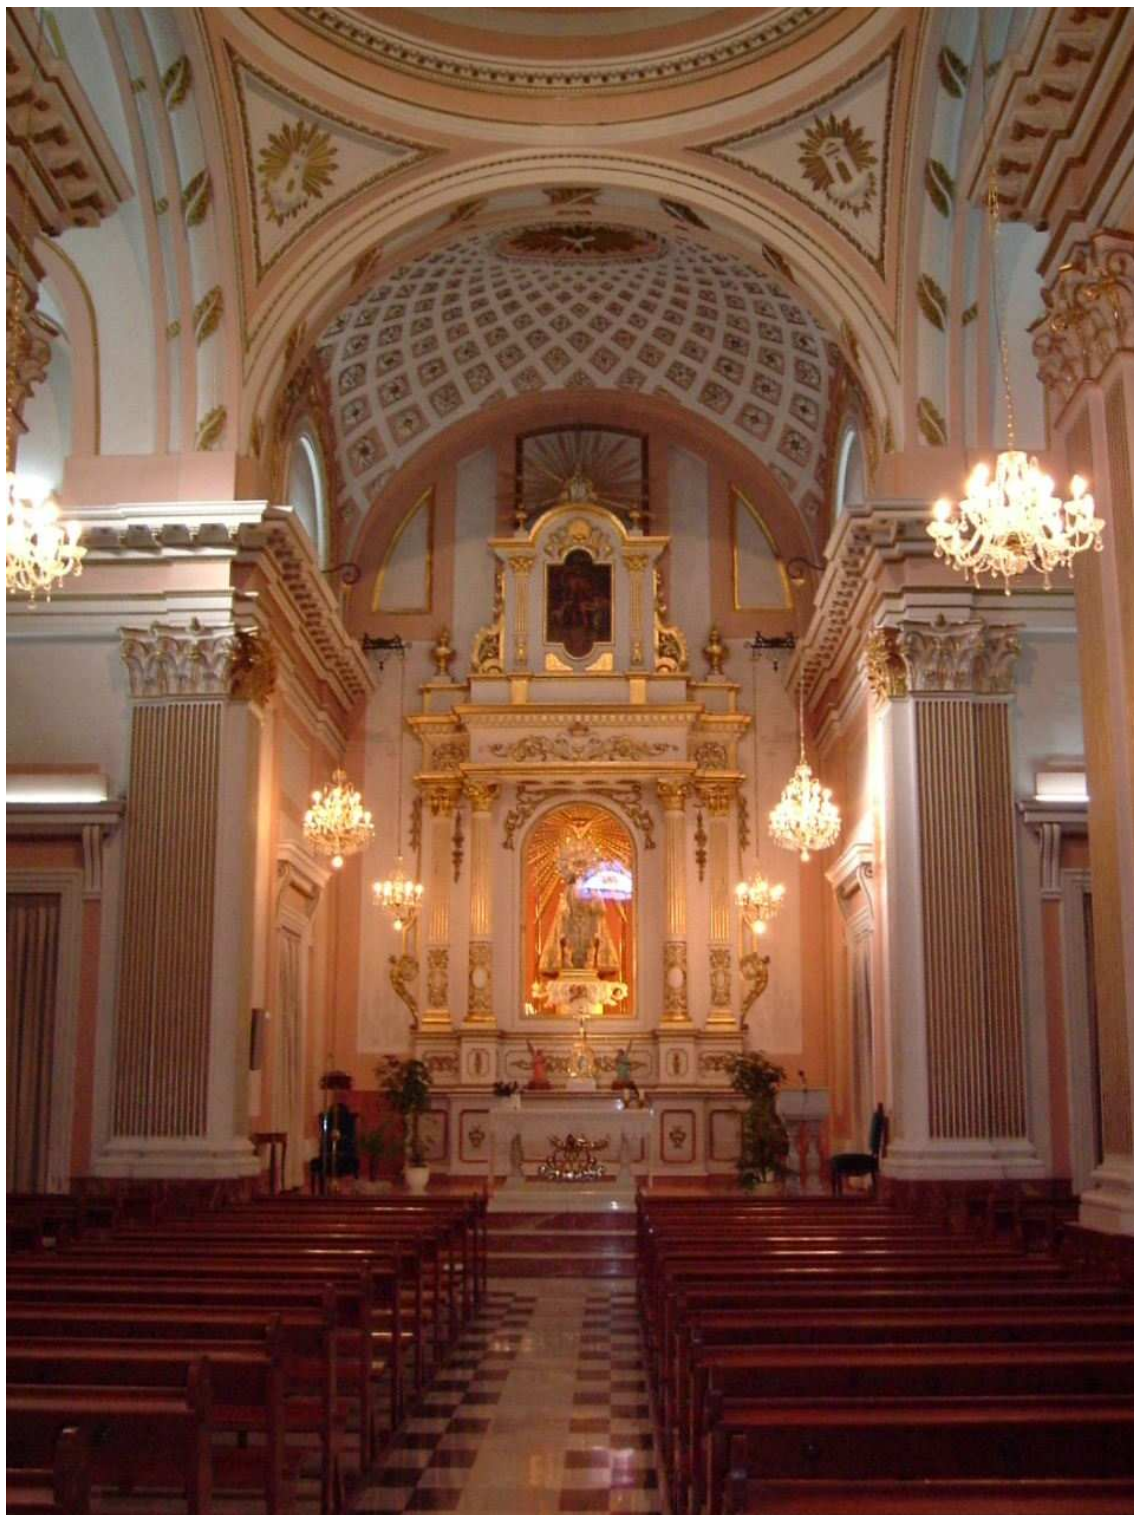
Interior. Vista del creuer i prebisteri.

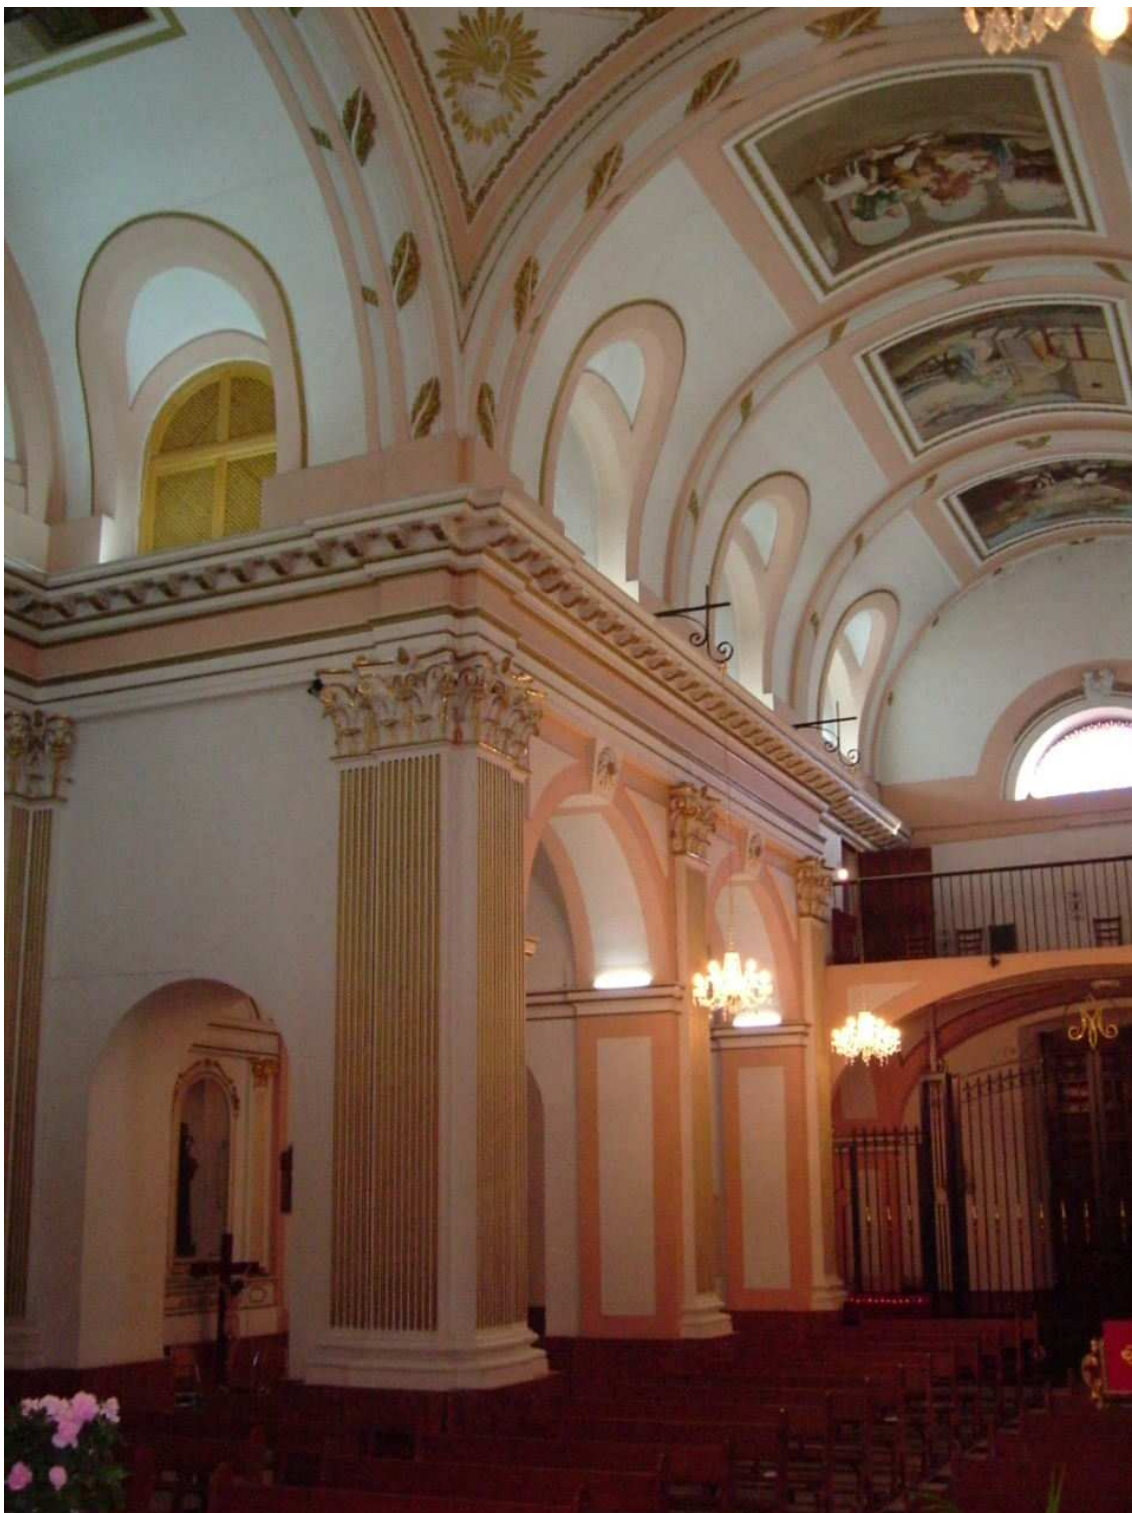
Interior. Nau lateral i detall de les pilastes i volta de la nau central.

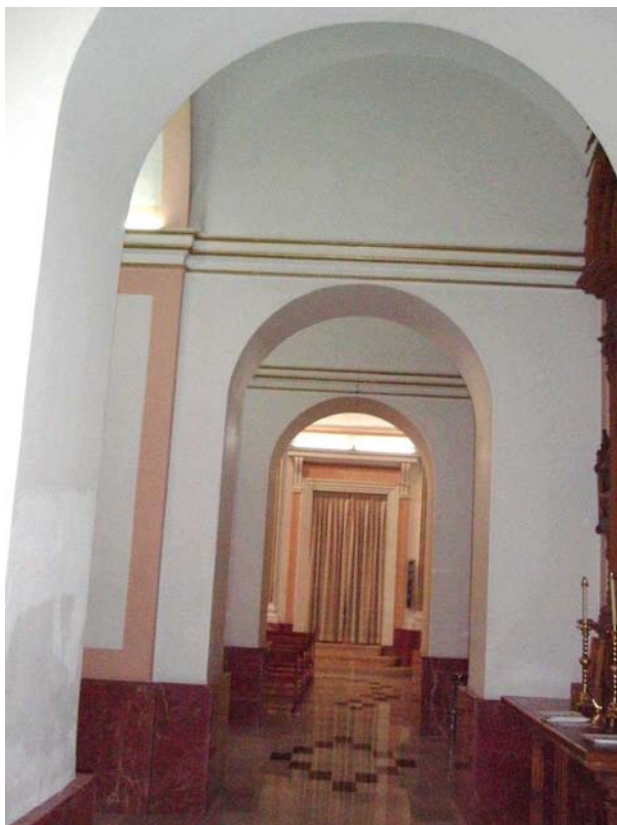
Interior. Vista d'una nau central.

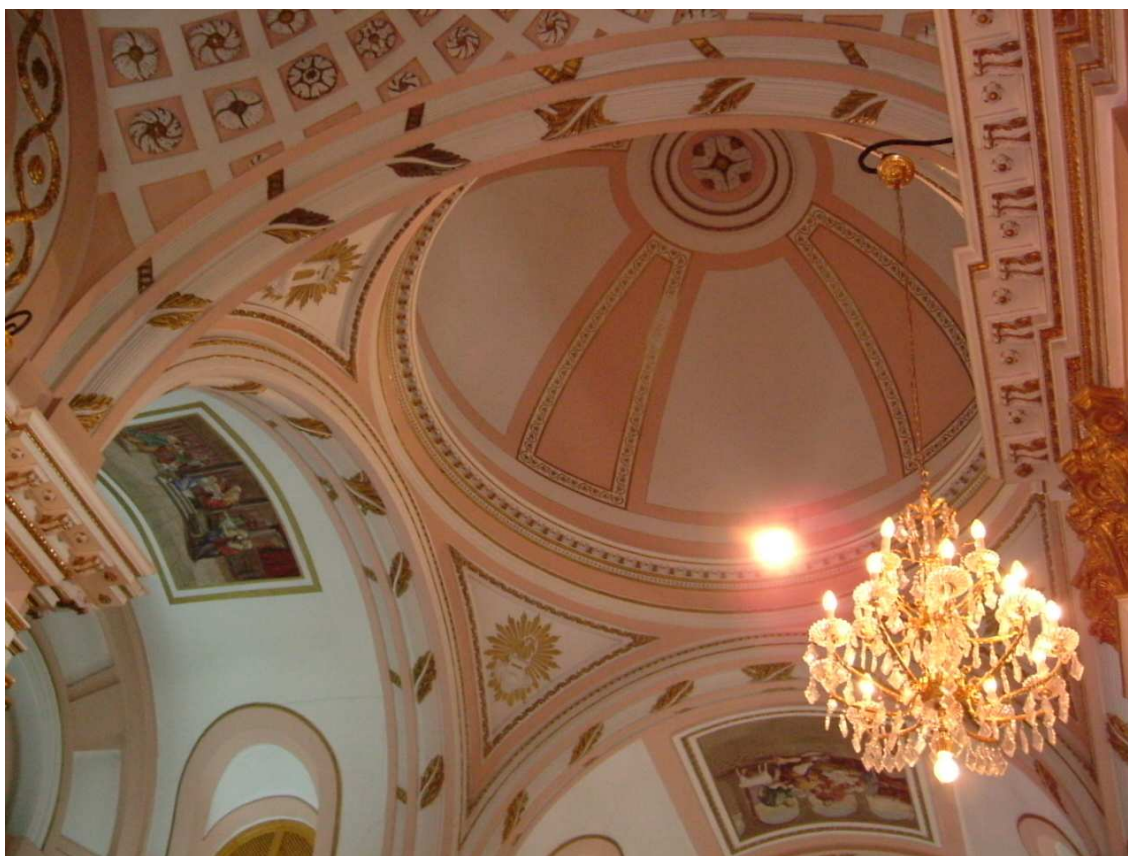
Punt d'intersecció de la cúpula, voltes del creuer, nau central i prebisteri.

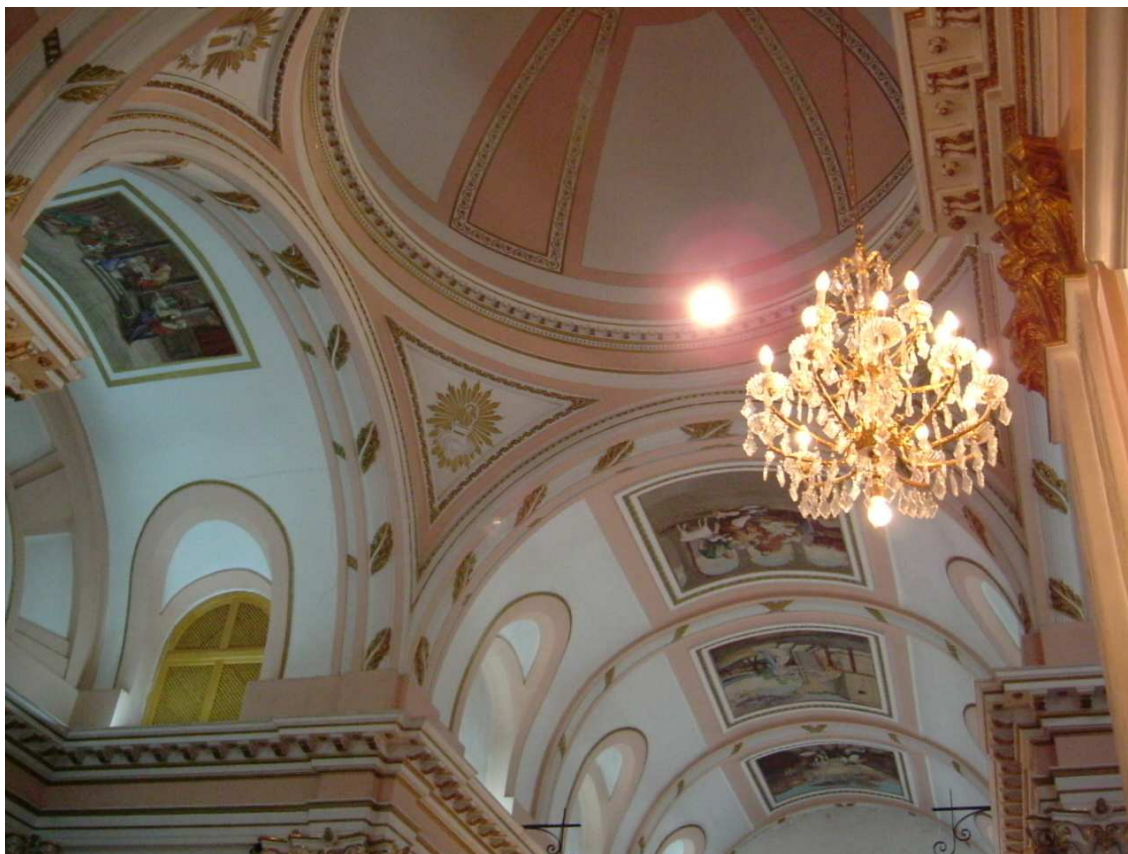
Detall de la volta de la nau central.

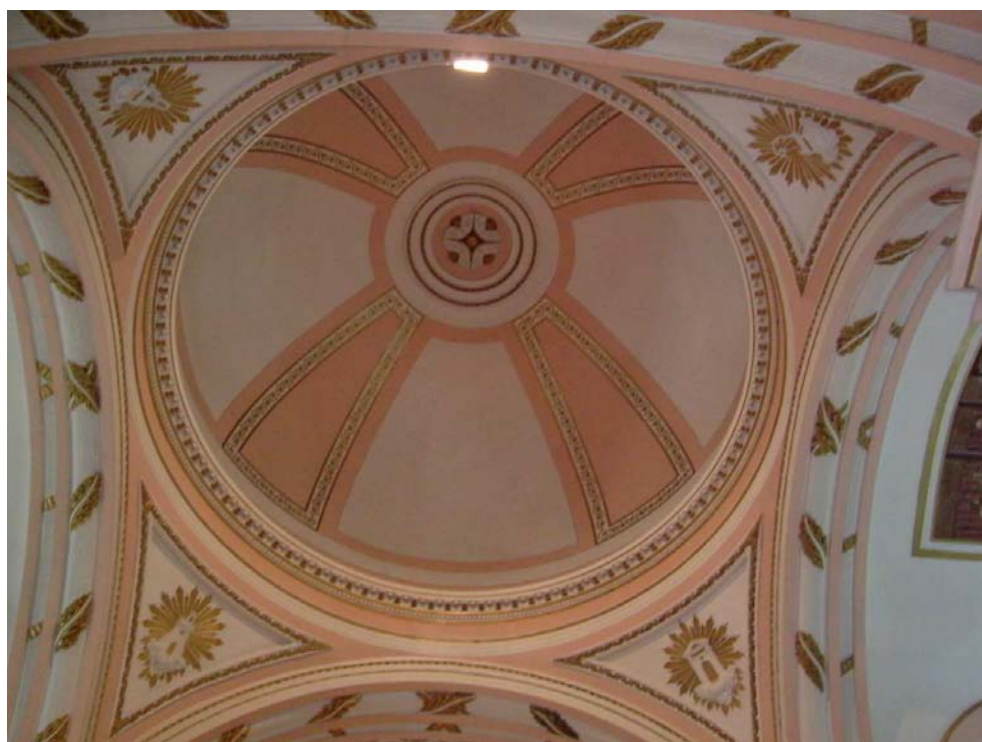
Cúpula del creuer
