CATÁLOGO DE BIENES Y ESPACIOS PROTEGIDOS DE MURO DE L'ALCOI

MEMORIA

FICHAS

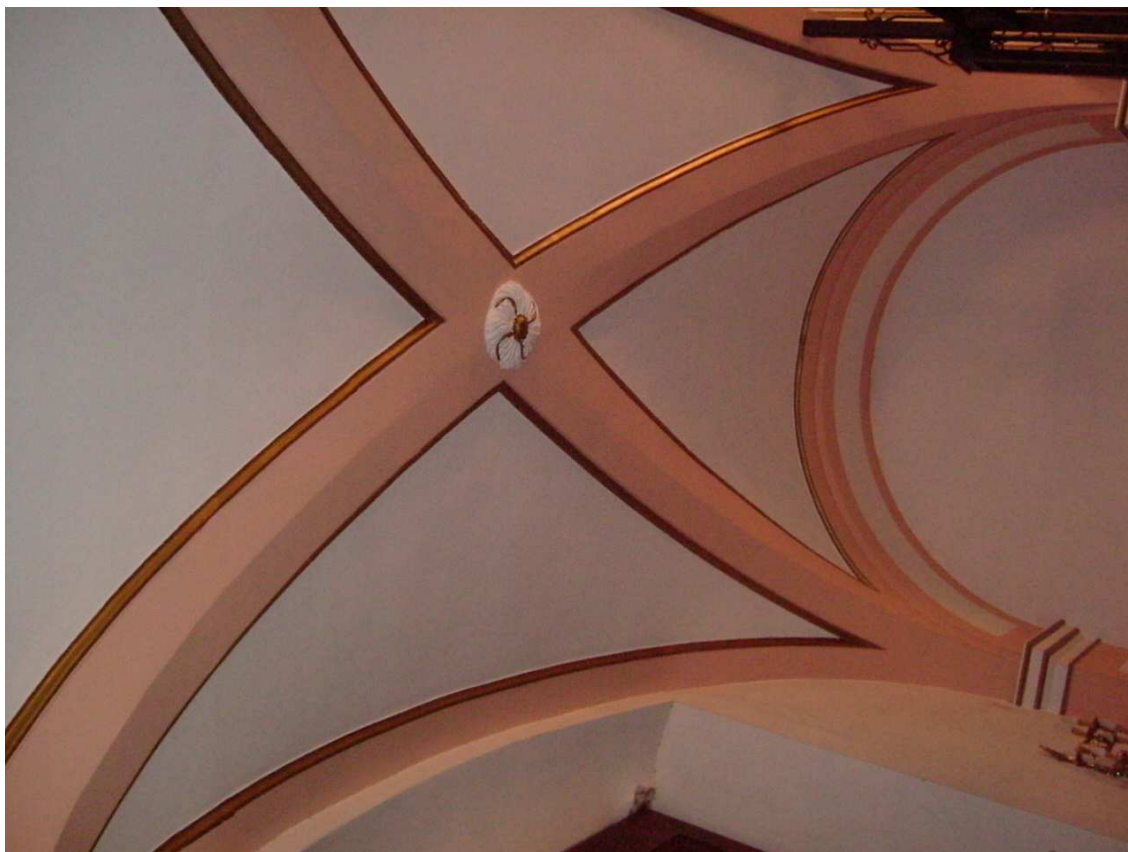
Detall de la volta escarsana sota el cor.

El cor, als peus de l'església, se situa sobre una volta escarsera que envolta la totalitat del primer tram. Les portes d'accés a les sagristies són d'una simplicitat extraordinària amb una lleugera cornisa mantinguda per dos mènsules.

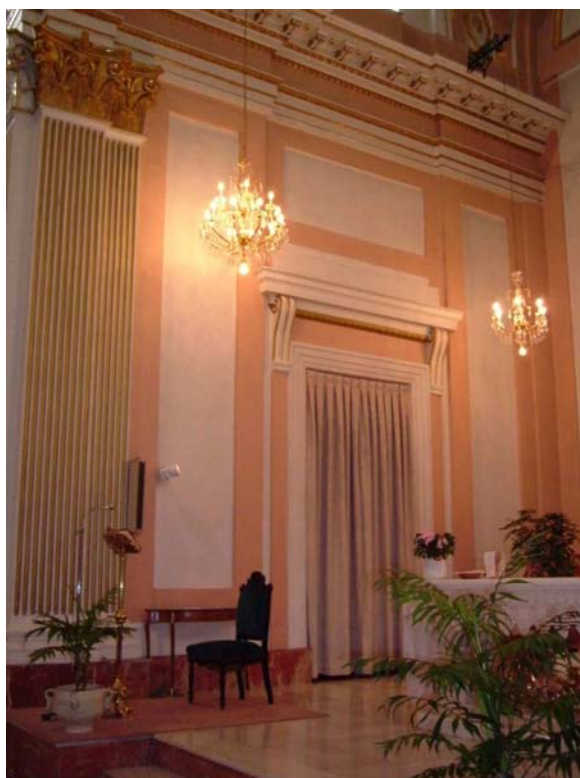
Entrada a la Sagristia

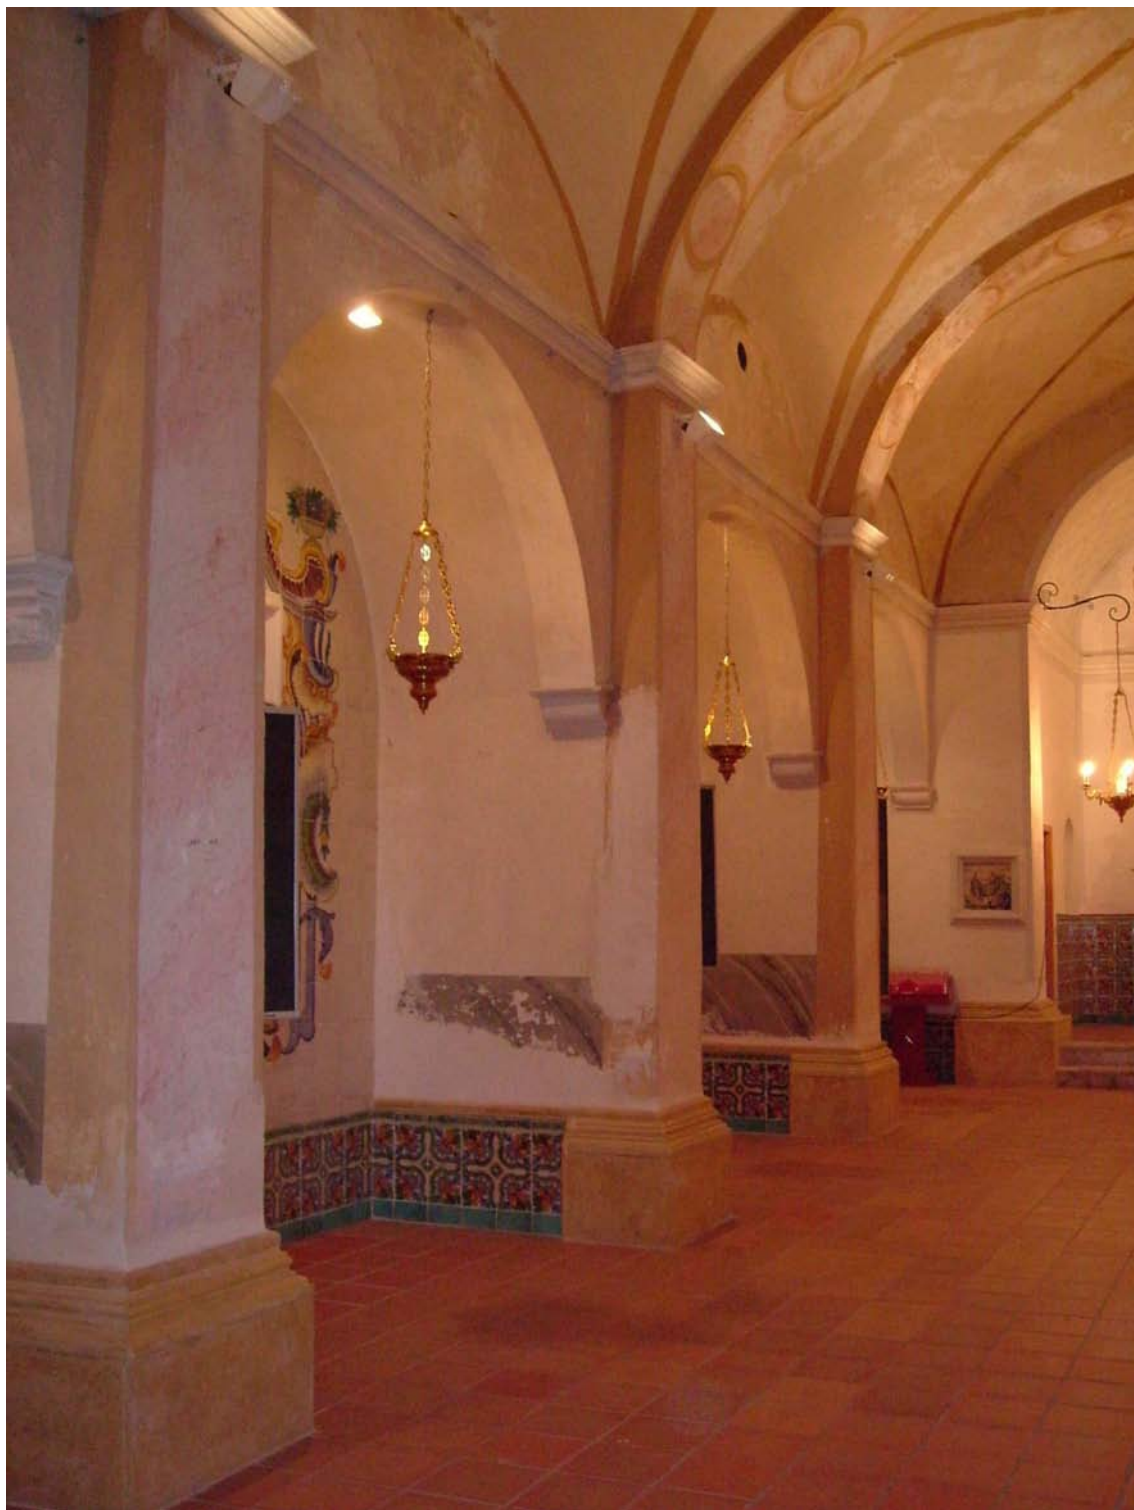
Ermita de Sant Antoni. Capelles laterals

A les capelles laterals hi havien altars dedicats a San Josep, la Verge dels Desemparats, la Nostra Senyora del Triomph o de la Victòria, les ànimes del purgatori, el Sant Crist, la Verge de la Salut i Sant Francesc de Paula.

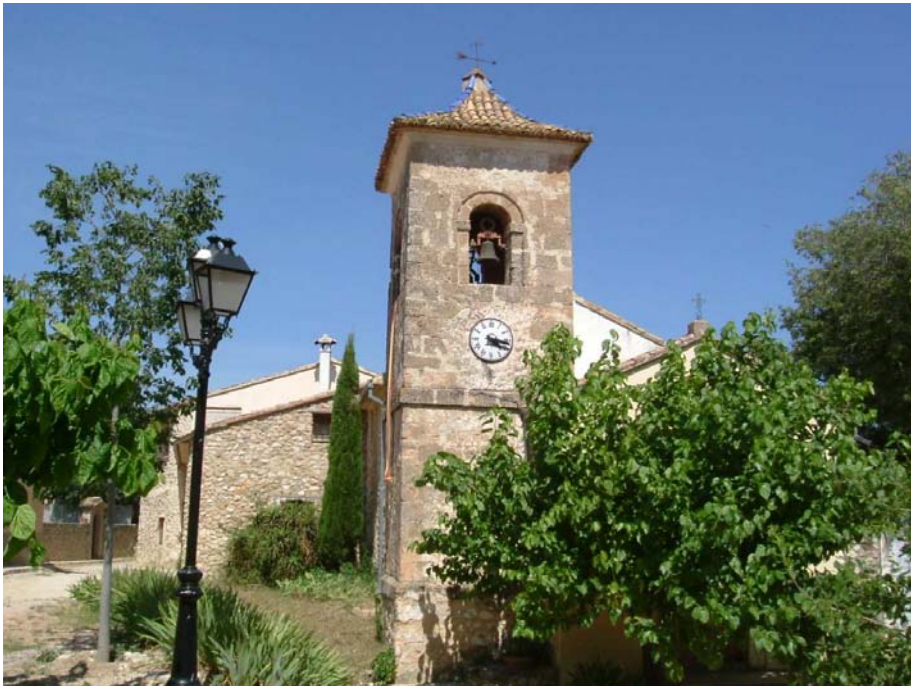
DESCRIPCIÓ: edifici d'un simple nau del que destaca la torre quadrada i finestres d'arc de mig punt d'estil mudejar.

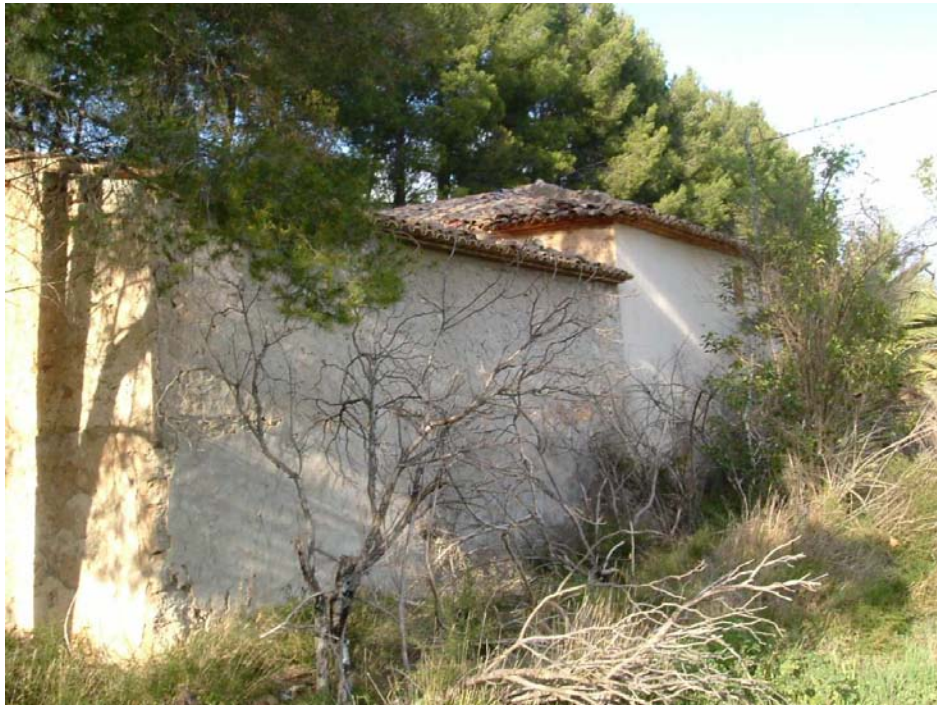
IDENTIFICACIÓ FOTOGRÀFICA

DESCRIPCIÓ: edifici rural de planta quadrangular, coberta a quatre aïgues, corral adossat i mur de fàbrica de maçoneria. Actualment, té afegida una terrassa a la façana principal que oculta en part el portal principal de carreus.

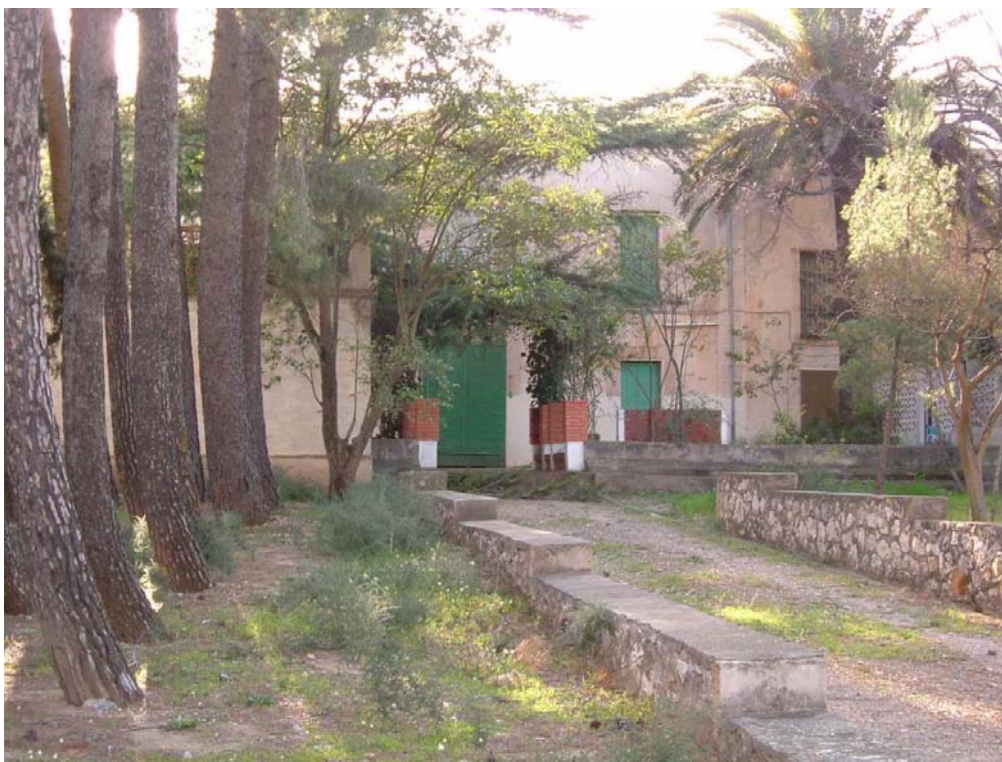
IDENTIFICACIÓ FOTOGRÀFICA

DESCRIPCIÓ: edifici de caràcter agrícola corresponent a l'antic mas de les Carolines. Conserva l'estructura i invariants. Adossat hi ha un altre edifici de cronologia més recent.

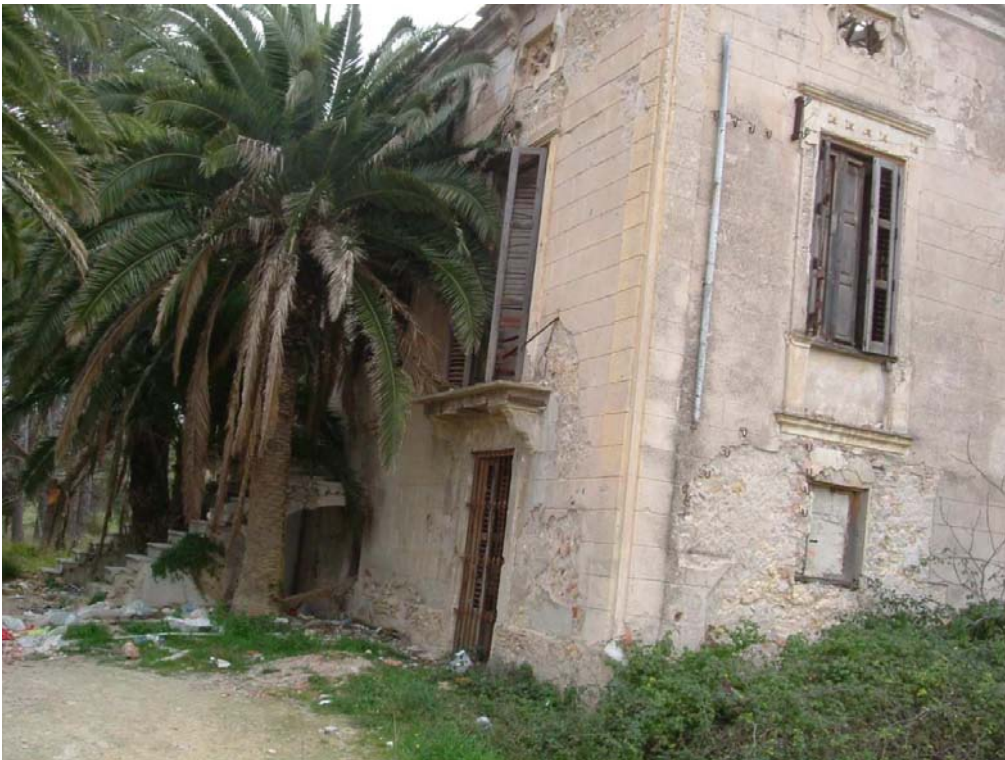
IDENTIFICACIÓ FOTOGRÀFICA

DESCRIPCIÓ: edifici de planta quadrangular amb un rètol a la façana superior. Coberta a quatre aïgues i a l'interior elements neogòtics. La façana principal també presenta característiques semblants.

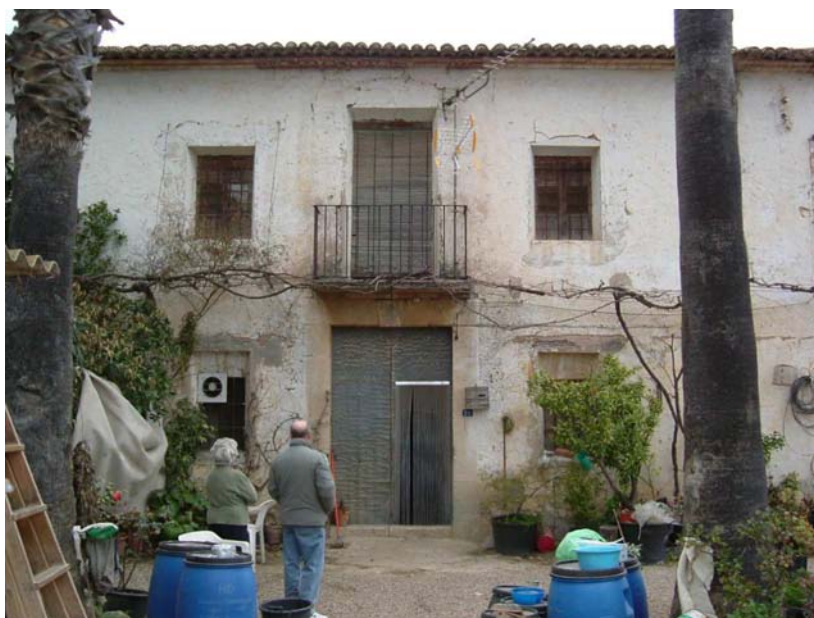
DESCRIPCIÓ: edifici de planta quadrangular, finestres atrompetades i corral adossat. L'estructura interior i altres elements característics es conserven com l'entrada empedrada per als carruatges. Coberta a quatre aigües, rajols als contons, carreus i tapial.

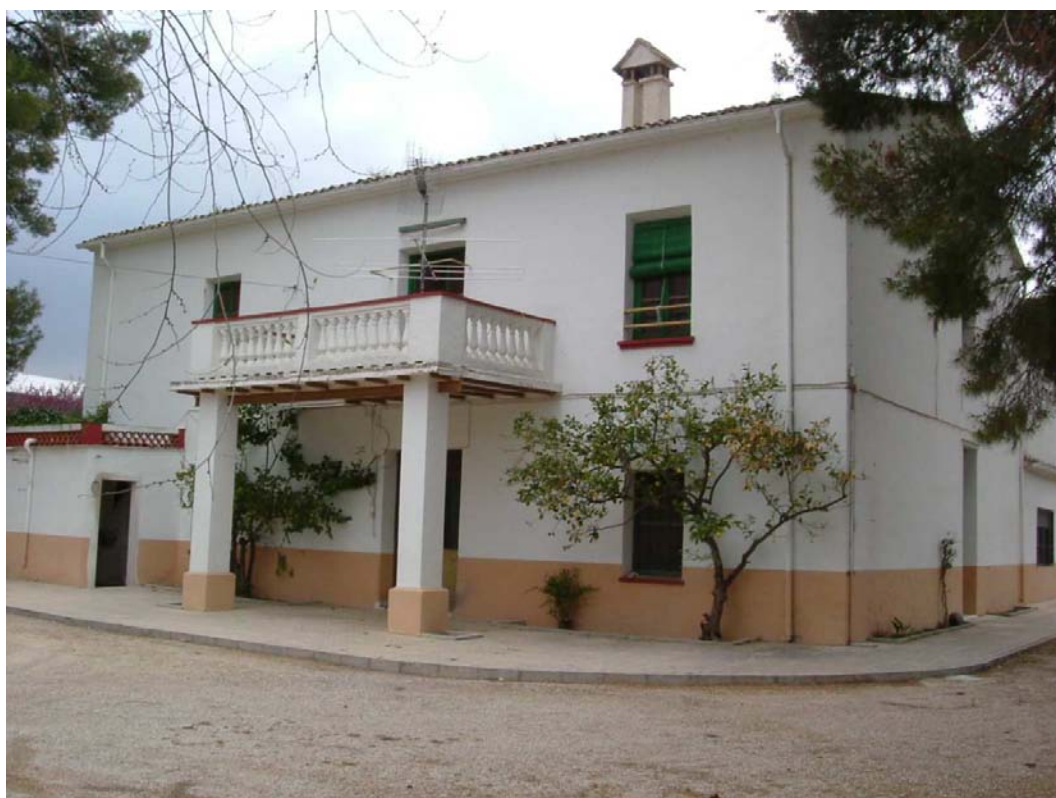
IDENTIFICACIÓ FOTOGRÀFICA

DESCRIPCIÓ: edifici de planta tendent rectangular, amb planta baixa i una altura. Al voltant té una àrea amb bancs, parral i font. Les finestres de la cambra tenen forma de triangle.

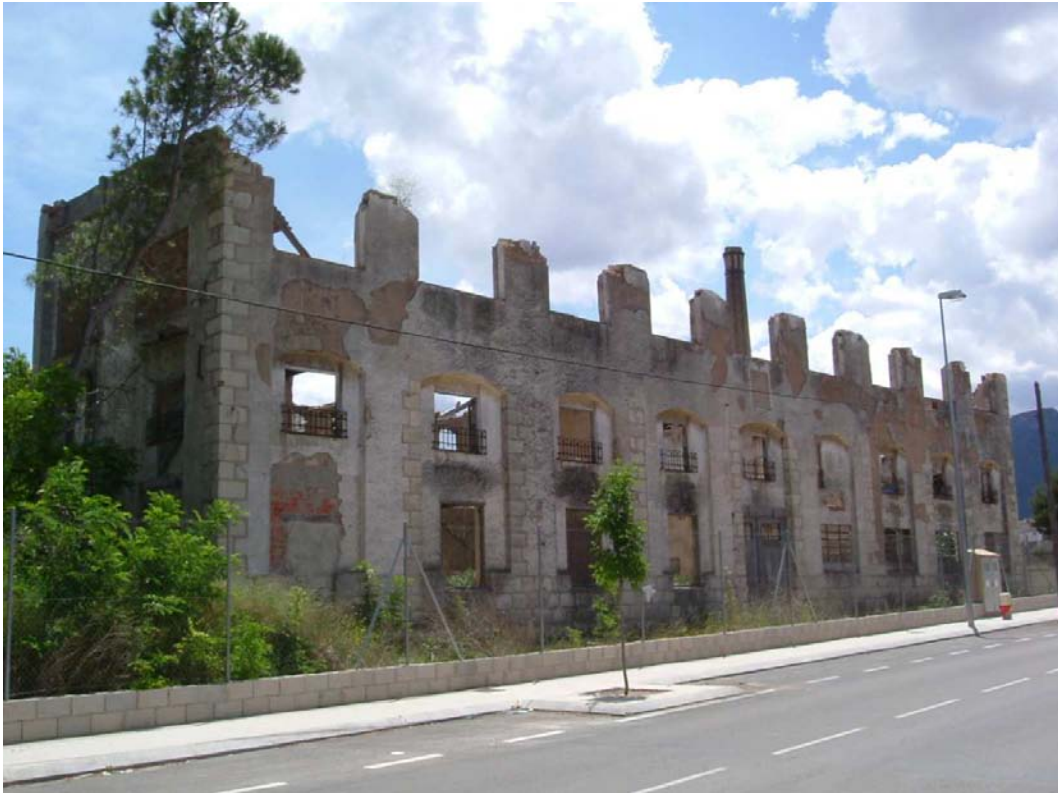
IDENTIFICACIÓ FOTOGRÀFICA

DESCRIPCIÓ: edifici de planta quadrangular format per dos cossos, un representatiu a la façana principal i un altre secundari perpendicular. ornat per tres naus i xemeneia. Tipologia característica de l'arquitectura industrial del segle XIX.

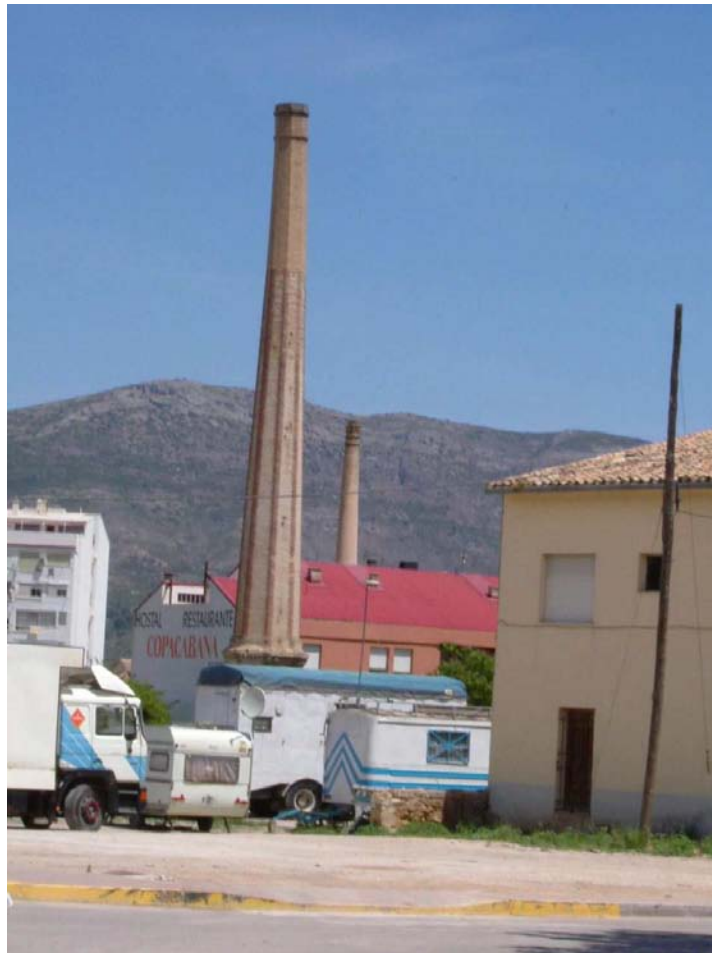
IDENTIFICACIÓ FOTOGRÀFICA

DESCRIPCIÓ: únic testimoni d'una antiga fàbrica alcoholera. De forma pentagonal i de rajola.

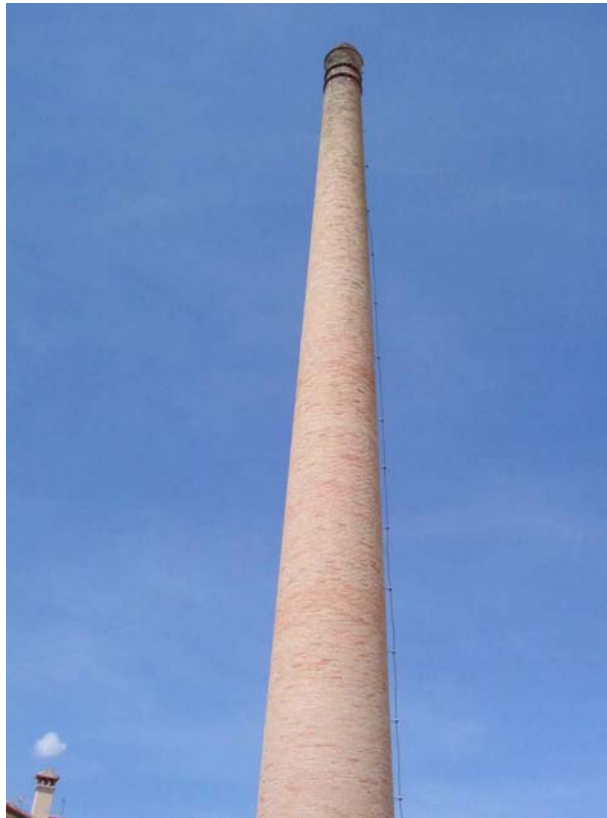
IDENTIFICACIÓ FOTOGRÀFICA

DESCRIPCIÓ: únic testimoni d'una antiga fàbrica alcoholera. De forma cònica i de rajola.

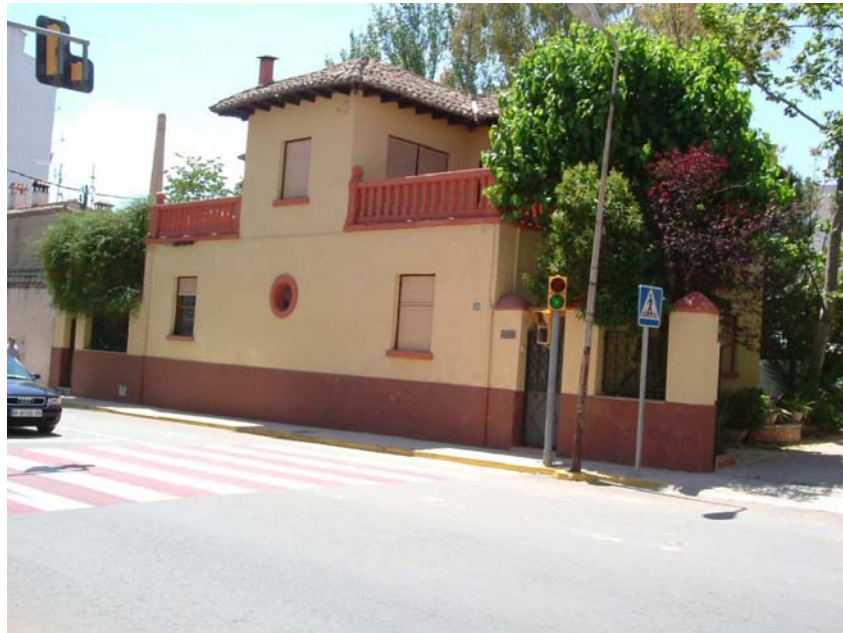
IDENTIFICACIÓ FOTOGRÀFICA

DESCRIPCIÓ: edifici d'estil modernista. Consta d'un torreó cobert a quatre aigües, terrasses i entorn vallat. A l'interior la distribució es fa a partir d'un hall principal on es conserven les escaioles i ornamentacions característiques.

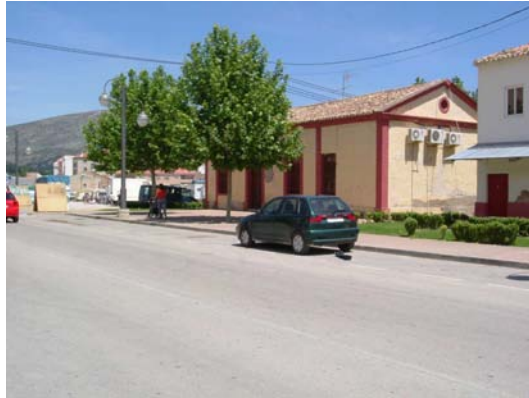
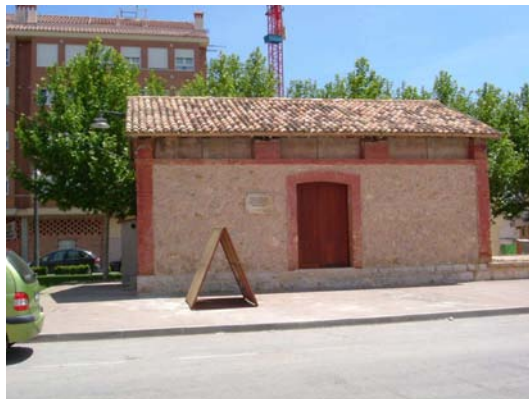
IDENTIFICACIÓ FOTOGRÀFICA

DESCRIPCIÓ: Antic moll de tren de l'estació de la via Gandia-Alcoi compost per dos edificis característics d'aquest tipus de construcció. Tanmateix queden restes de l'anden. Es proposa la protecció de l'entorn.

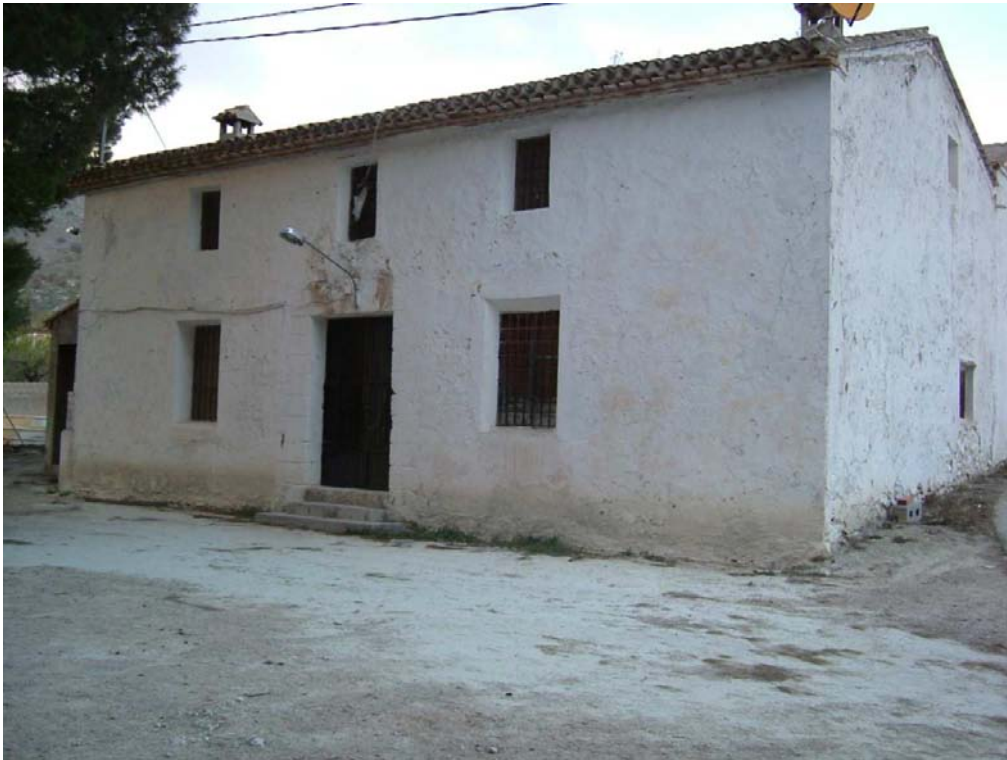
IDENTIFICACIÓ FOTOGRÀFICA

DESCRIPCIÓ: edifici rural amb tipologia de mas, de planta quadrangular i coberta a dos aigües, amb dos corrals a la part darrere. Conserva tots els elements característics.

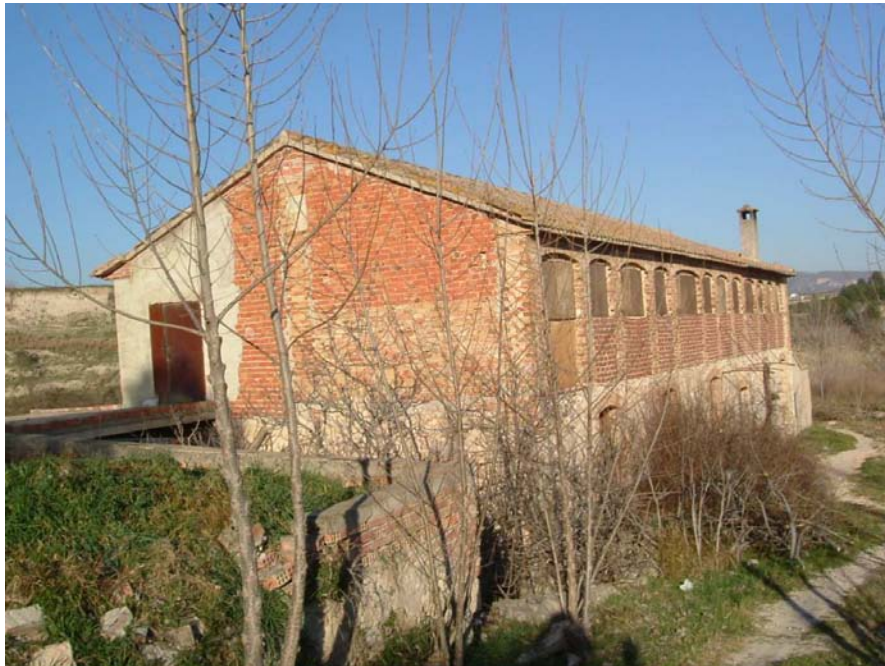
IDENTIFICACIÓ FOTOGRÀFICA

DESCRIPCIÓ: edifici de planta rectangular que en els seus orígens constava d'una planta amb una estructura porticada. Tant a l'interior com als voltants es conserven elements de l'antic molí i usos industrials.

NIVELL DE PROTECCIÓ QUE HI HA	RÈGIM URBANÍSTIC PGOU S.N.U.R.S.I.
ESTAT DE CONSERVACIÓ necessita reforma	RÈGIM JURÍDIC propietat privada
USOS corral de gallines	INFORMACIÓ BIBLIOGRÀFICA
ESTAT D'OCUPACIÓ	INFORMACIÓ DOCUMENTAL

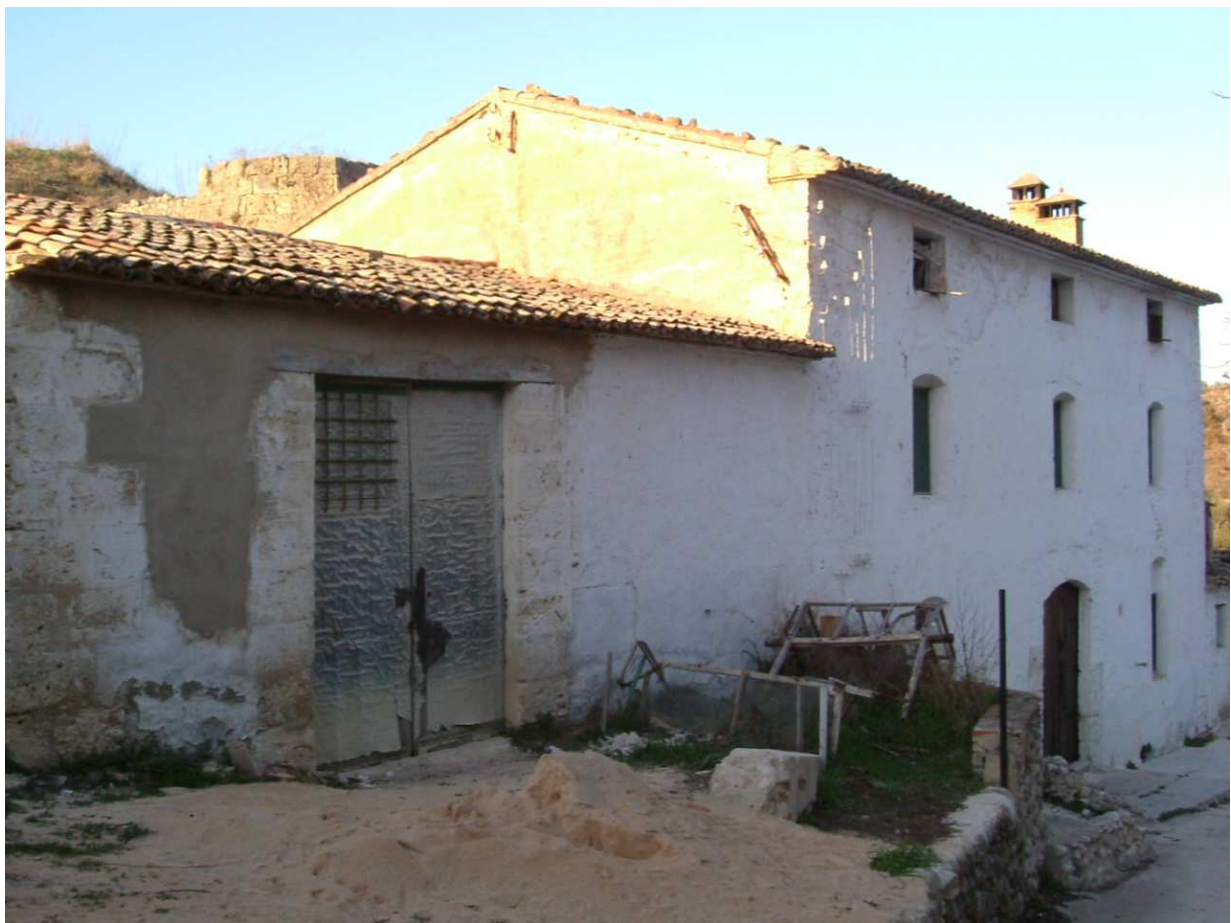
IDENTIFICACIÓ FOTOGRÀFICA

Edifici de planta rectangular amb tipologia de mas. A l'interior es conserva tota la maquinària d'un molí fariner i altres elements de caràcter etnològic que completen l'economia agrícola. A l'exterior, part de darrere, s'erigeix la séquia construïda per un pentàgon de forma piramidal que canalitza l'aigua des de la séquia general. A l'interior queda el buit on es trobava la mola a partir de la qual es generava l'energia i es transmetia a les turbines per a fer moure tot l'engranatge de mòlta que encara es conserva.

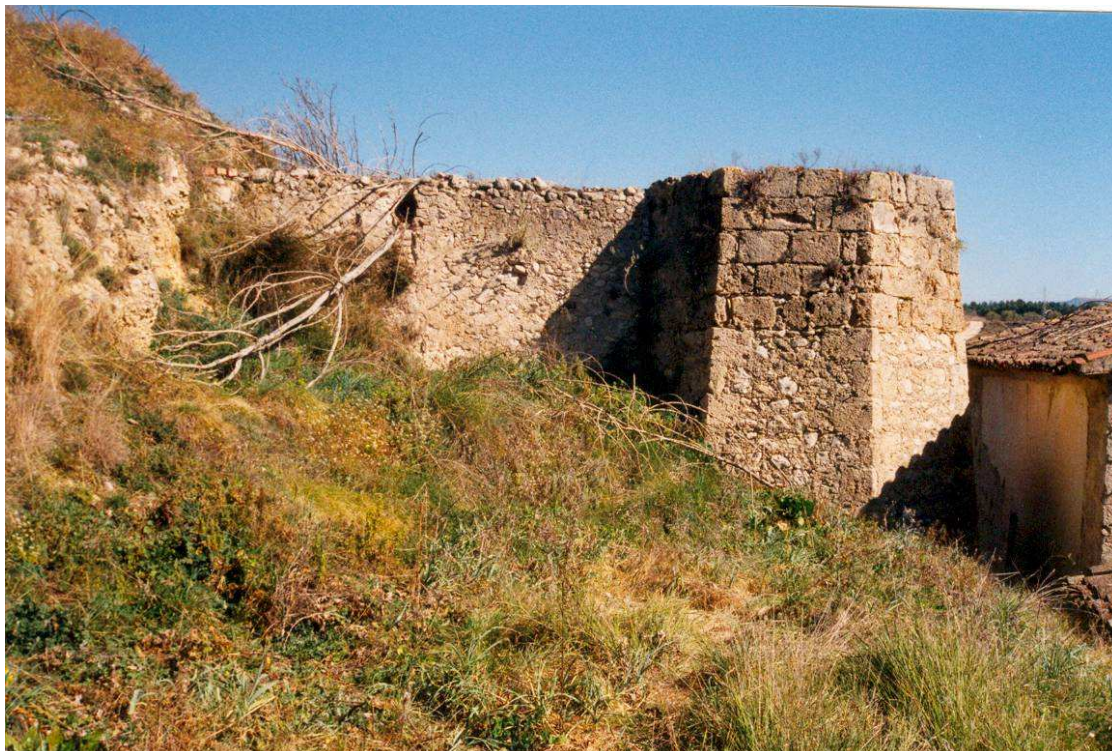
Séquia i alcavó situat a la part de darrere

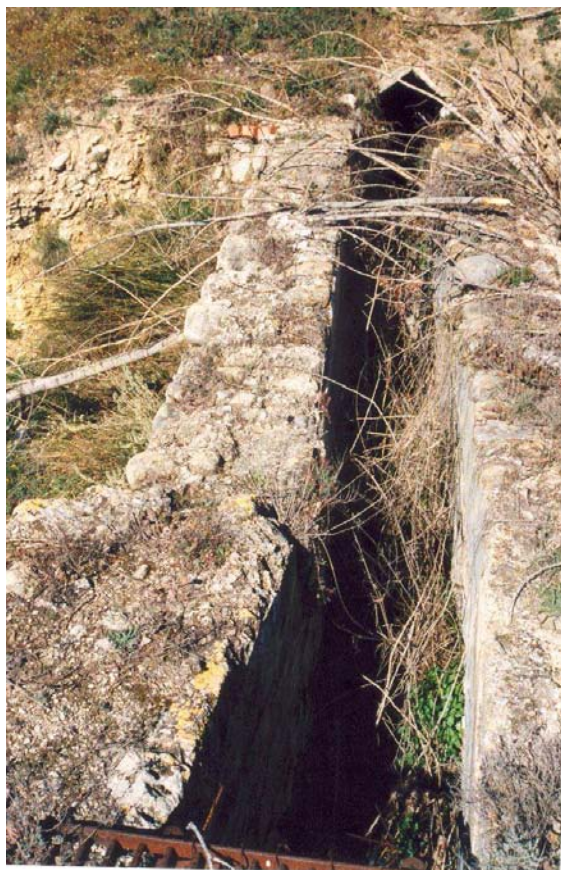
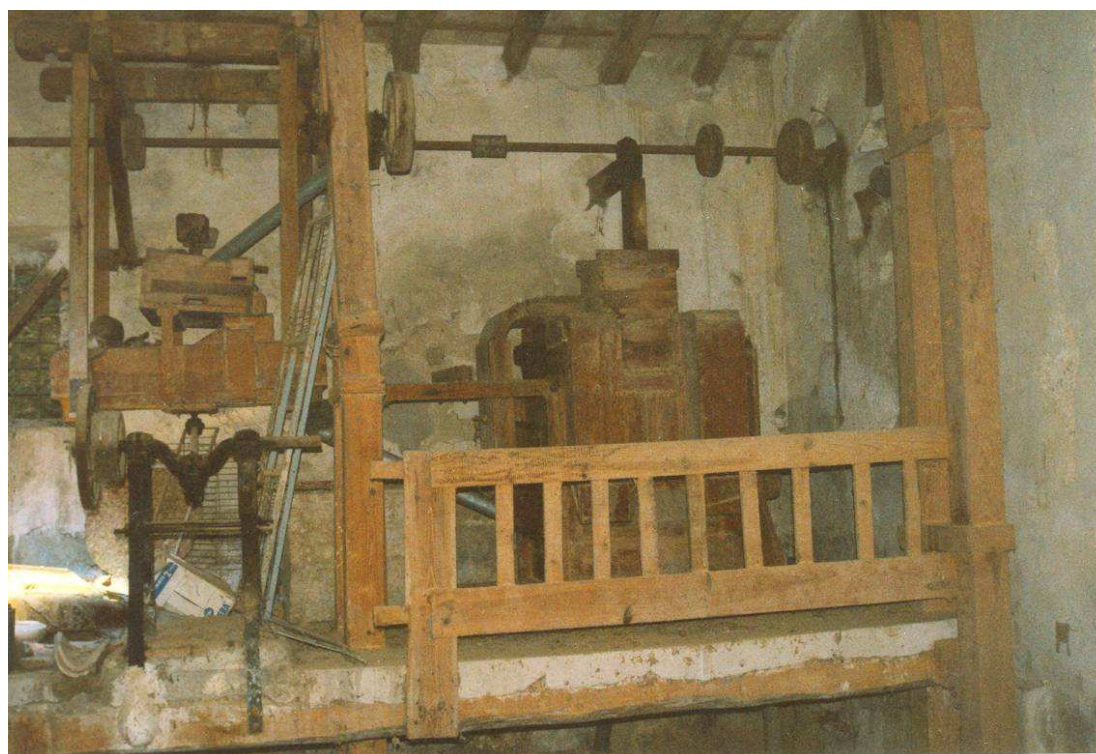
Restes de la maquinària de l'interior de l'edifici per a la fabricació de farina

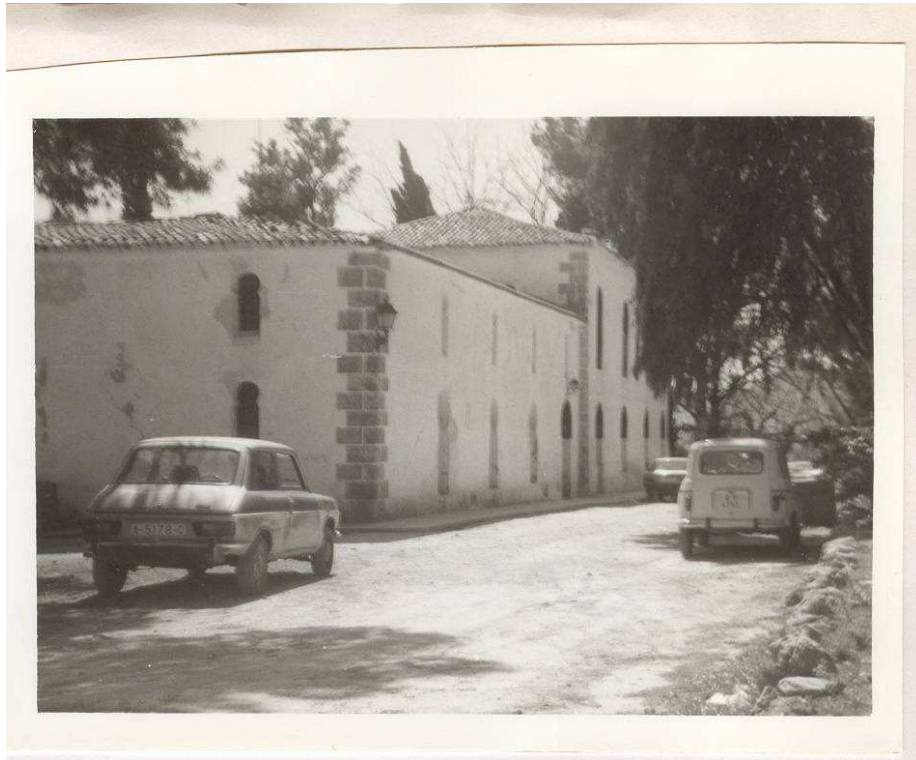
IDENTIFICACIÓ FOTOGRÀFICA

DESCRIPCIÓ: edifici amb tipologia de residència rural amb una edificació central a manera de torre i altres ales laterals destinades per a diversos usos.

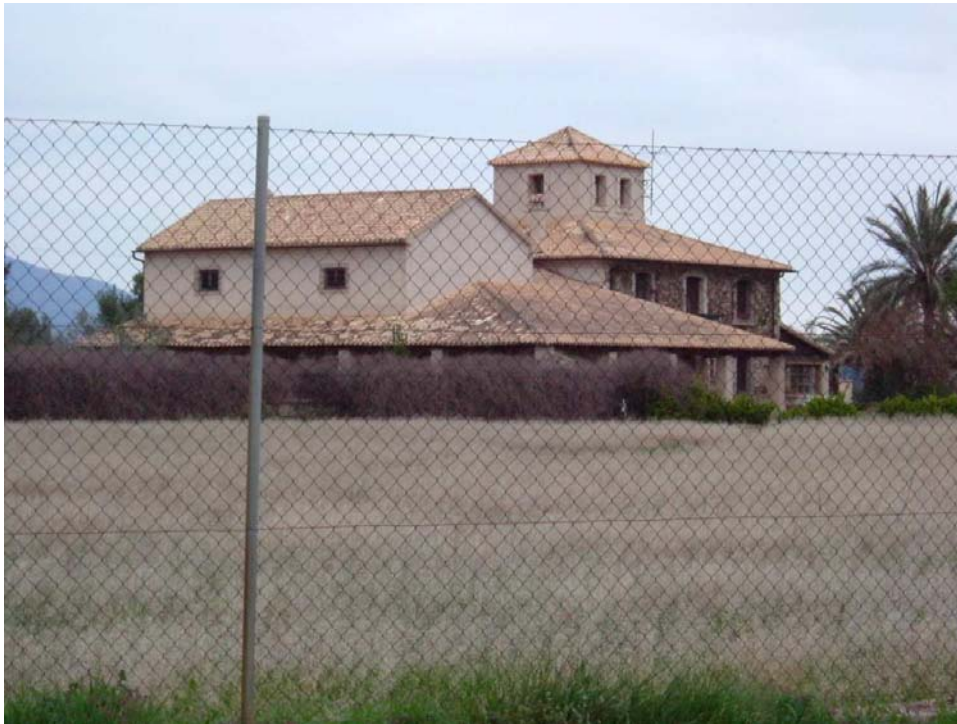
IDENTIFICACIÓ FOTOGRÀFICA

DESCRIPCIÓ: edifici de tipologia residencial rural, de planta quadrangular i coberta a quatre aïgues al qual s'afegeixen altres dependències de nova construcció. L'edifici originari conserva els materials i totes les invariants.

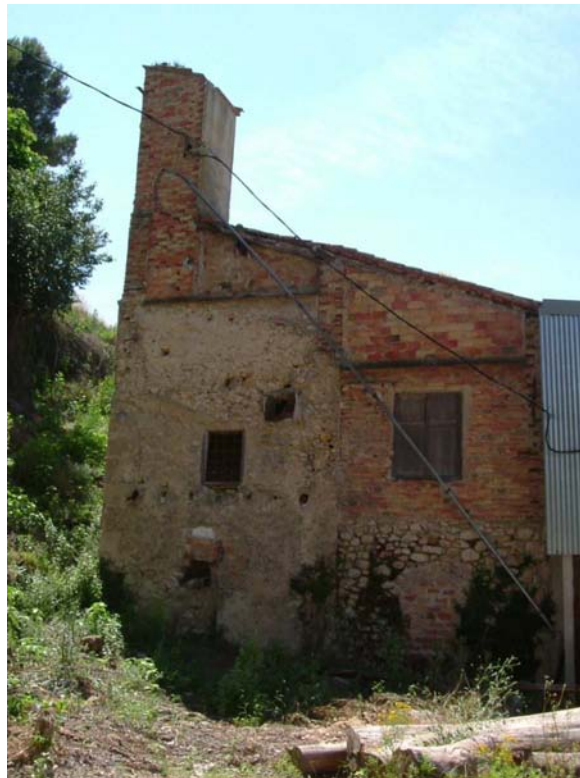
IDENTIFICACIÓ FOTOGRÀFICA

DESCRIPCIÓ: magatzem de textil que a la par de darrera conserva l'edifici i els elements d'un antic moli, elements com la bassa i la sequia. A l'entorn es manté un antic forn de algeps i/o ciment.

NIVELL DE PROTECCIÓ QUE HI HA	RÈGIM URBANÍSTIC PGOU S.N.U.P.C.
ESTAT DE CONSERVACIÓ necessita reforma	RÈGIM JURÍDIC propietat privada
USOS industrials	INFORMACIÓ BIBLIOGRÀFICA
ESTAT D'OCUPACIÓ	INFORMACIÓ DOCUMENTAL

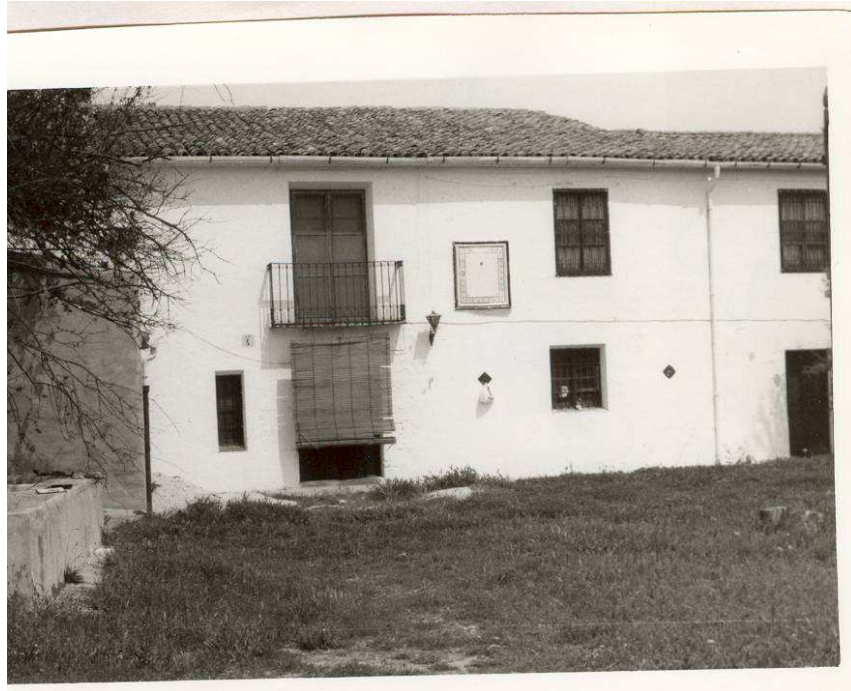
IDENTIFICACIÓ FOTOGRÀFICA

DESCRIPCIÓ: Edifici de planta amb tendènciarentangular, planta baixa més una planta amb característiques típiques de casa de camp i elements etnogràfics a l'interior.

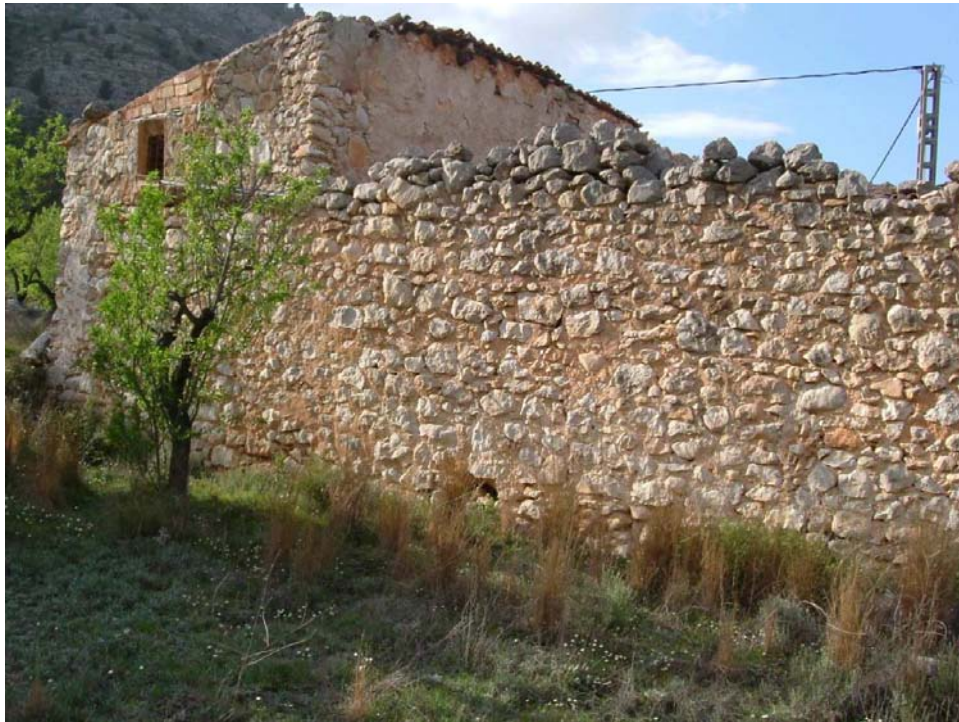
IDENTIFICACIÓ FOTOGRÀFICA

DESCRIPCIÓ: construcció que conserva tots els elements propis d'un hàbitat rural. De planta quadrangular, la fàbrica dels murs és de maçoneria travada. L'estructura consta d'una entrada amb aljub, cuina i quadra, dalt la pallisa i l'habitació. Al costat de la construcció principal hi ha una altra part que podria tractar-se d'un corral.

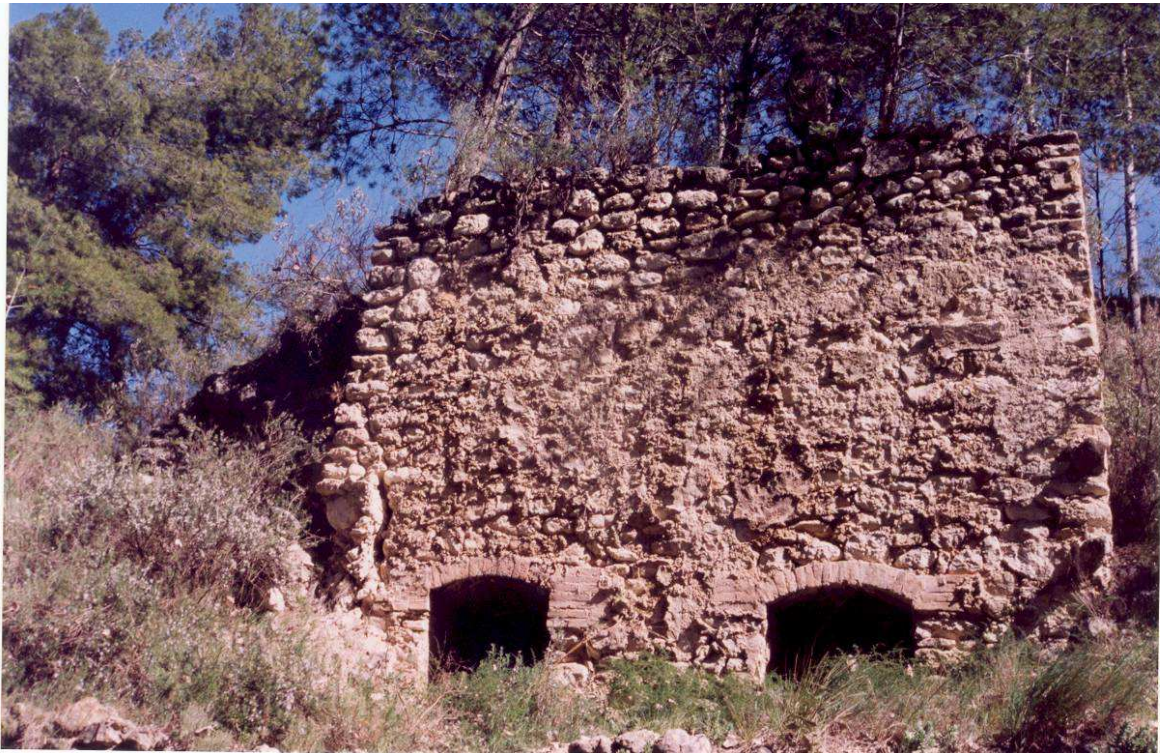
IDENTIFICACIÓ FOTOGRÀFICA

DESCRIPCIÓ: forn de "ciment" construït amb maçoneria i dues ximeneies amb interior de rajola

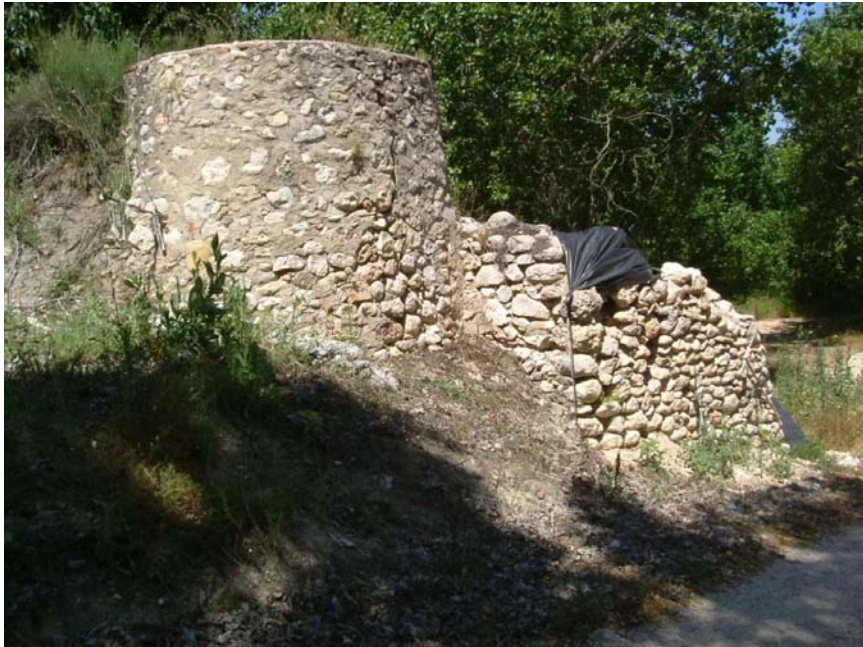
IDENTIFICACIÓ FOTOGRÀFICA

DESCRIPCIÓ: Forn de "ciment" construït amb maçoneria que conserva una ximeneia i restes d'un altra.

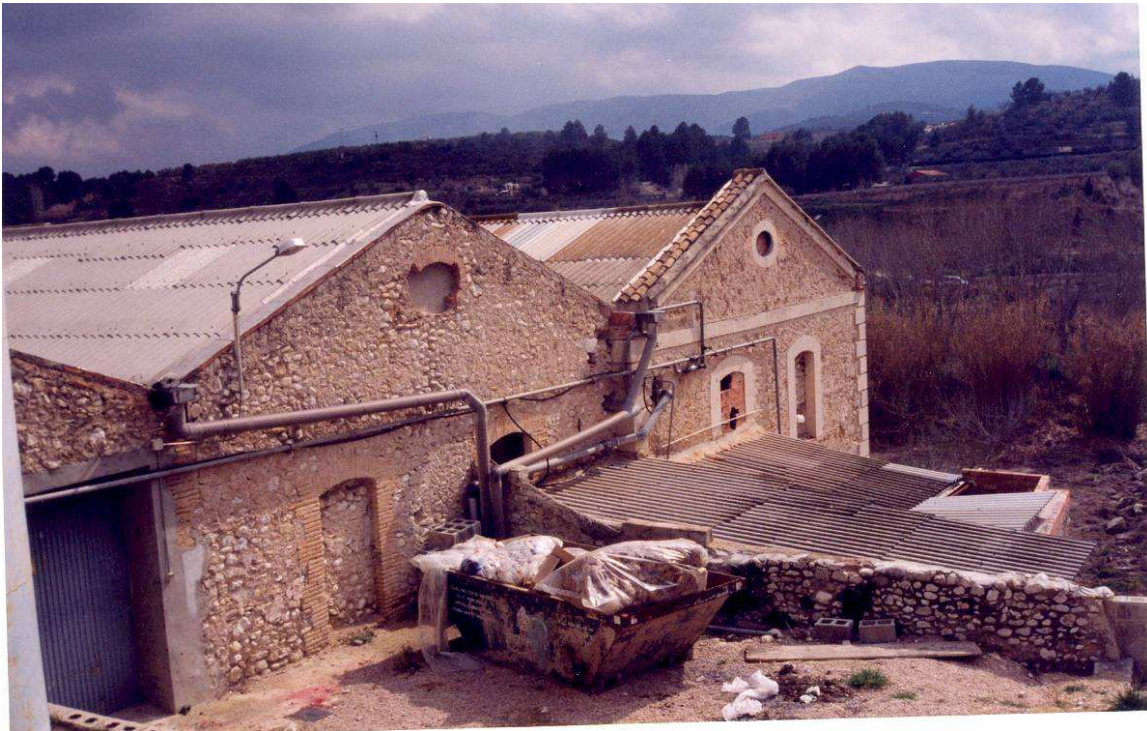
IDENTIFICACIÓ FOTOGRÀFICA

DESCRIPCIÓ: construcció de de façana principal amb dues naus de coberte dues aïgues. La jerarquia dels vans i contraforts del murs responen a una tipologia d'arquitectura industrial. Queden restes de l'antic molí d'aigua i la canalitzacó de l'aigua.

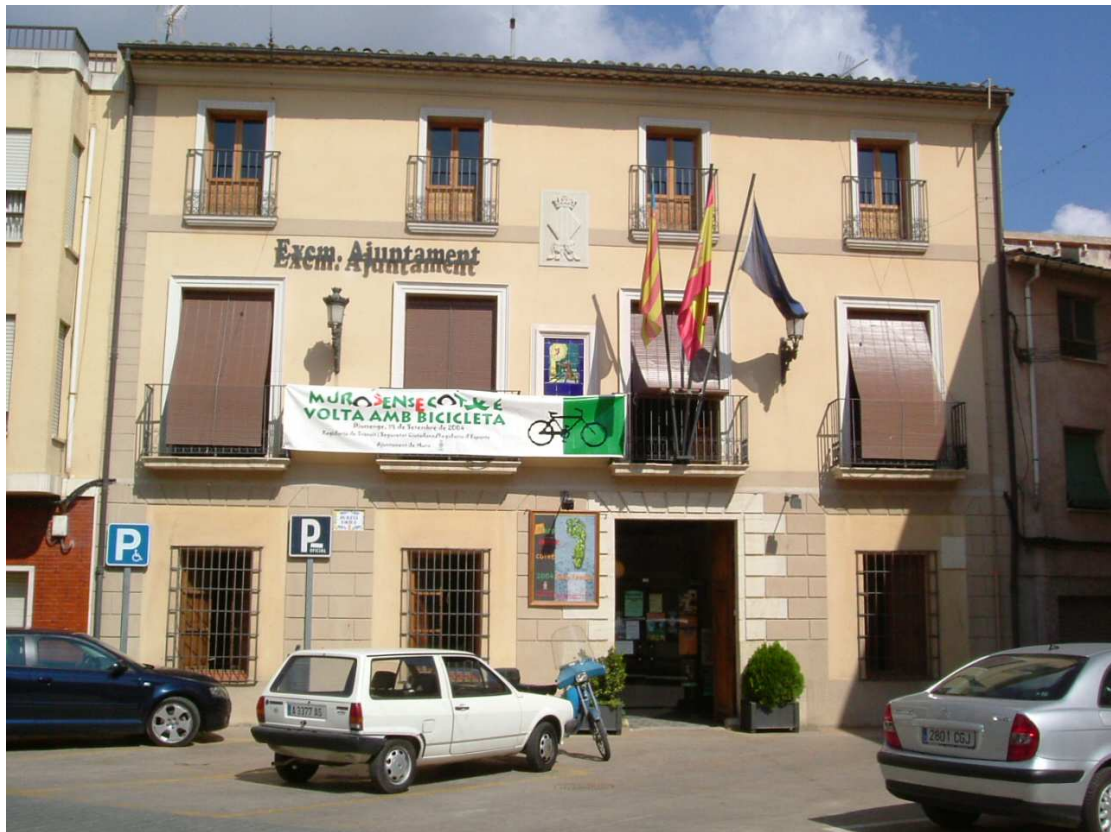
IDENTIFICACIÓ FOTOGRÀFICA

DESCRIPCIÓ: Edifici amb fonaments documentats al segle XV. La construcció actual data de finals del segle XVIII i principis del XIX. Conserva les invariants, estructura, distribució de les dependències originals i fusterie, així, al seu interior s'encontra la col·lecció museogràfica municipal representada en una antiga almàssera recentment rehabilitada.
