CATÁLOGO DE BIENES Y ESPACIOS PROTEGIDOS DE MURO DE L'ALCOI

MEMORIA

FICHAS

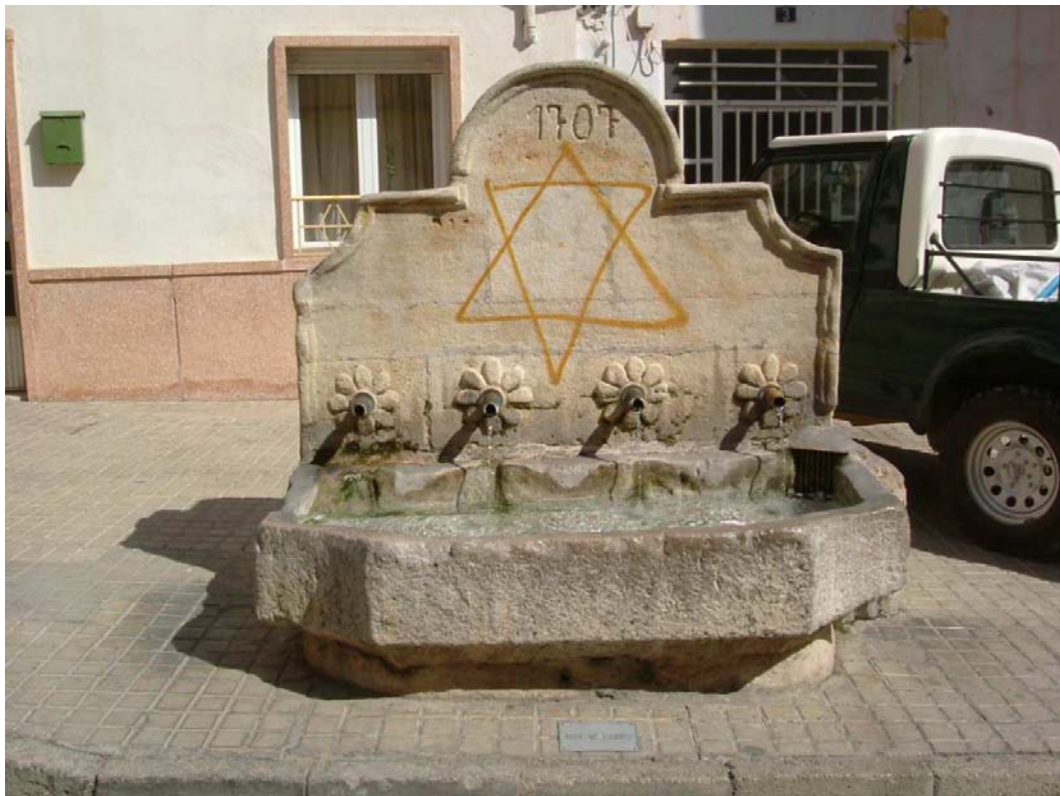
IDENTIFICACIÓ FOTOGRÀFICA

DESCRIPCIÓ: Font representativa del carrer, amb quatre canons i elements barrocs.

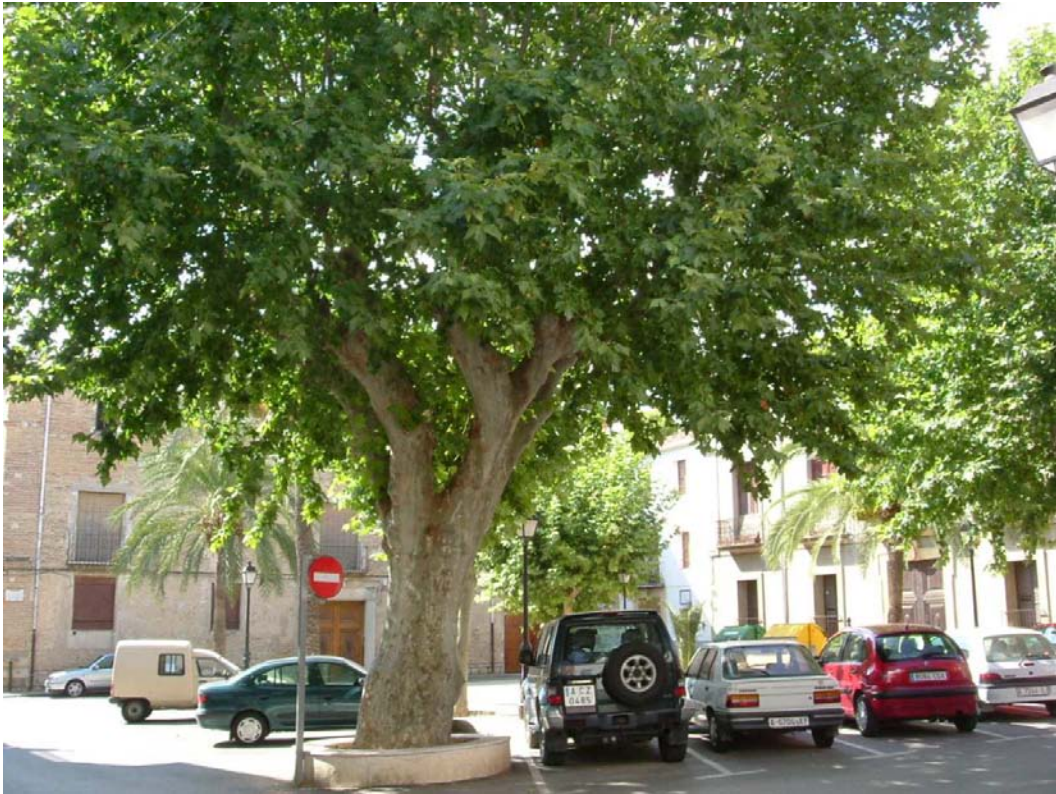
IDENTIFICACIÓ FOTOGRÀFICA

DESCRIPCIÓ: Conjunt urbanístic i arquitectònic compost principal per dos edificis emblemàtics del nucli antic: Palau de la Senyoria i Casa Alonso. Delimitat per els blocs d'edificis del carrer de la Senyoria.
